Servizio di Progettazione di Fattibilità Tecnica ed Economica e definitiva (per appalto integrato) nonché del coordinamento della sicurezza in fase di progettazione delle “Opere di adeguamento idraulico del tratto tombinato di valle del rio Maltempo, affluente del torrente Polcevera”

PROGETTO DEFINITIVO

TITOLO:
**AMBIENTE E PAESAGGIO
STUDIO PRELIMINARE
AMBIENTALE**

CODICE ESTESO ELABORATO: II151F-PD-AMB-R001_2	SCALA:	DATA: 03/2023
	NOME FILE: II151F-PD-AMB-R001_2.docx

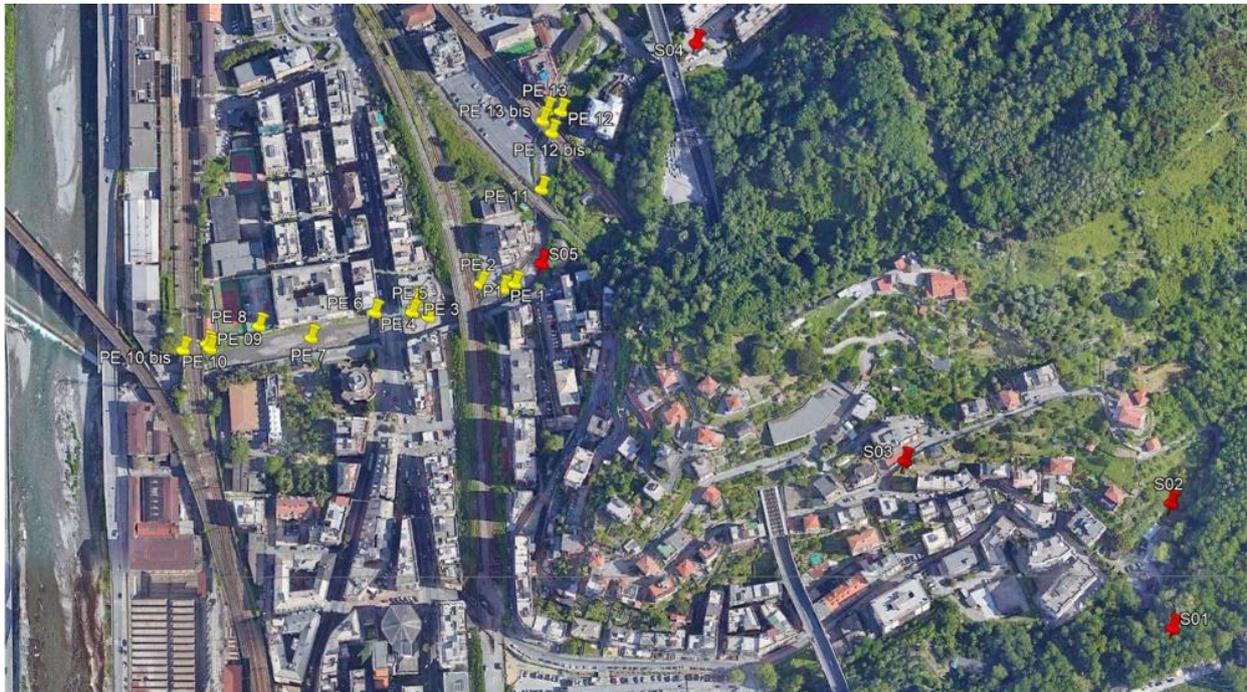
Figura 5-9 Planimetria Ubicazione Indagini

- n. 2 profili sismici a rifrazione;
- n. 3 indagini masw

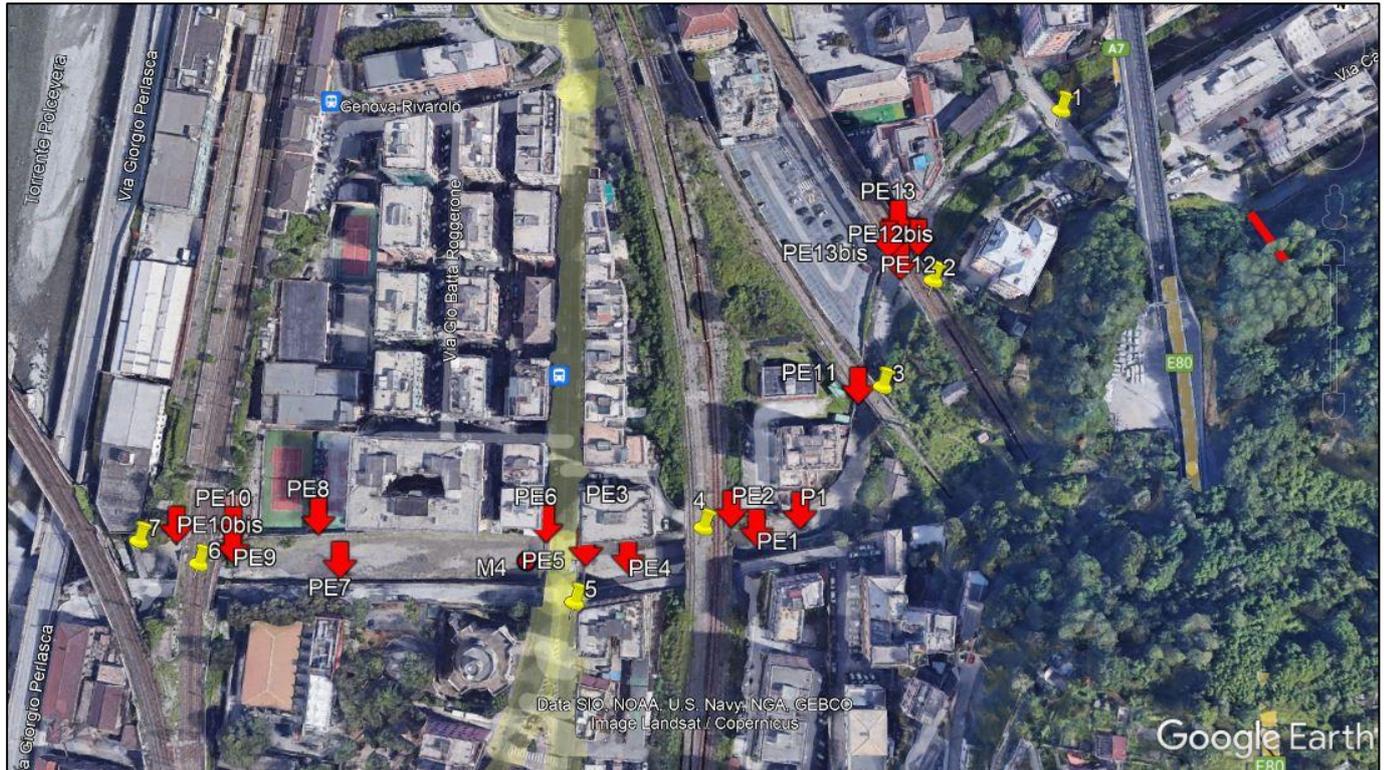
Figura 5.10 Ubicazione pozzetti e numerazione dei ponti elencati in questo documento

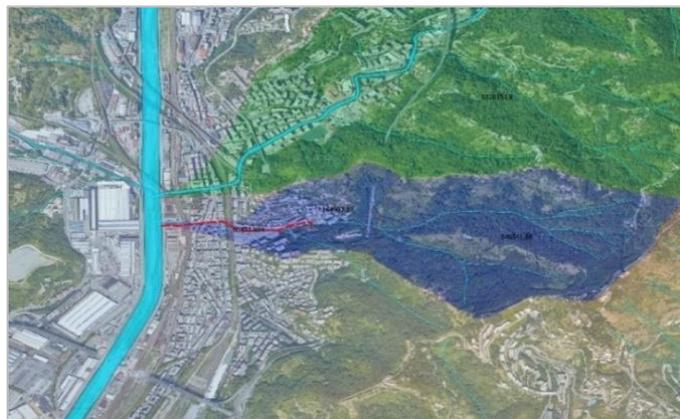
Figura 5-12: Rio Maltempo – Morfologia del bacino

In Figura 5-12 si può osservare come nel tempo la morfologia del bacino nella zona di fondo valle sia stata completamente alterata e trasformata in un comparto fortemente urbanizzato. Tale modificazione ha portato alla canalizzazione dell'alveo del rio ed alla successiva tombinatura fino alla confluenza con il T. Polcevera, per dare spazio ad opere viabilistiche, impiantistiche ed alle infrastrutture viarie e ferroviarie necessarie allo sviluppo del comparto. Il tratto tombinato (tratteggiato in rosso) è lungo circa 600 metri. L'urbanizzazione ha portato non solo ad una riduzione di capacità rispetto al preesistente alveo naturale, ma anche alla formazione di numerose interferenze che hanno portato ad ulteriori criticità idrauliche e quindi all'aumento del rischio di insufficienza della tombinatura.

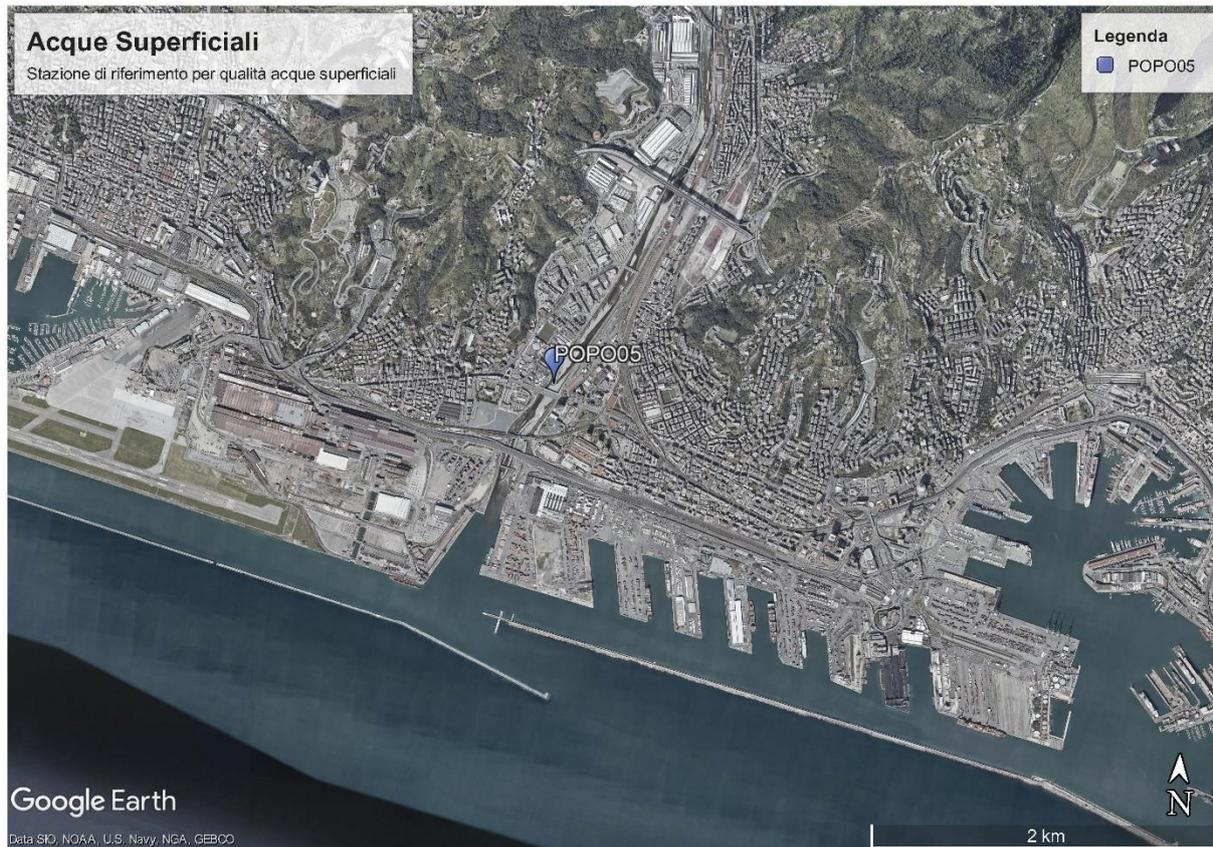
Figura 5-13 - Qualità delle acque superficiali - Stazione di monitoraggio "POPO05" (Torrente Polcevera)

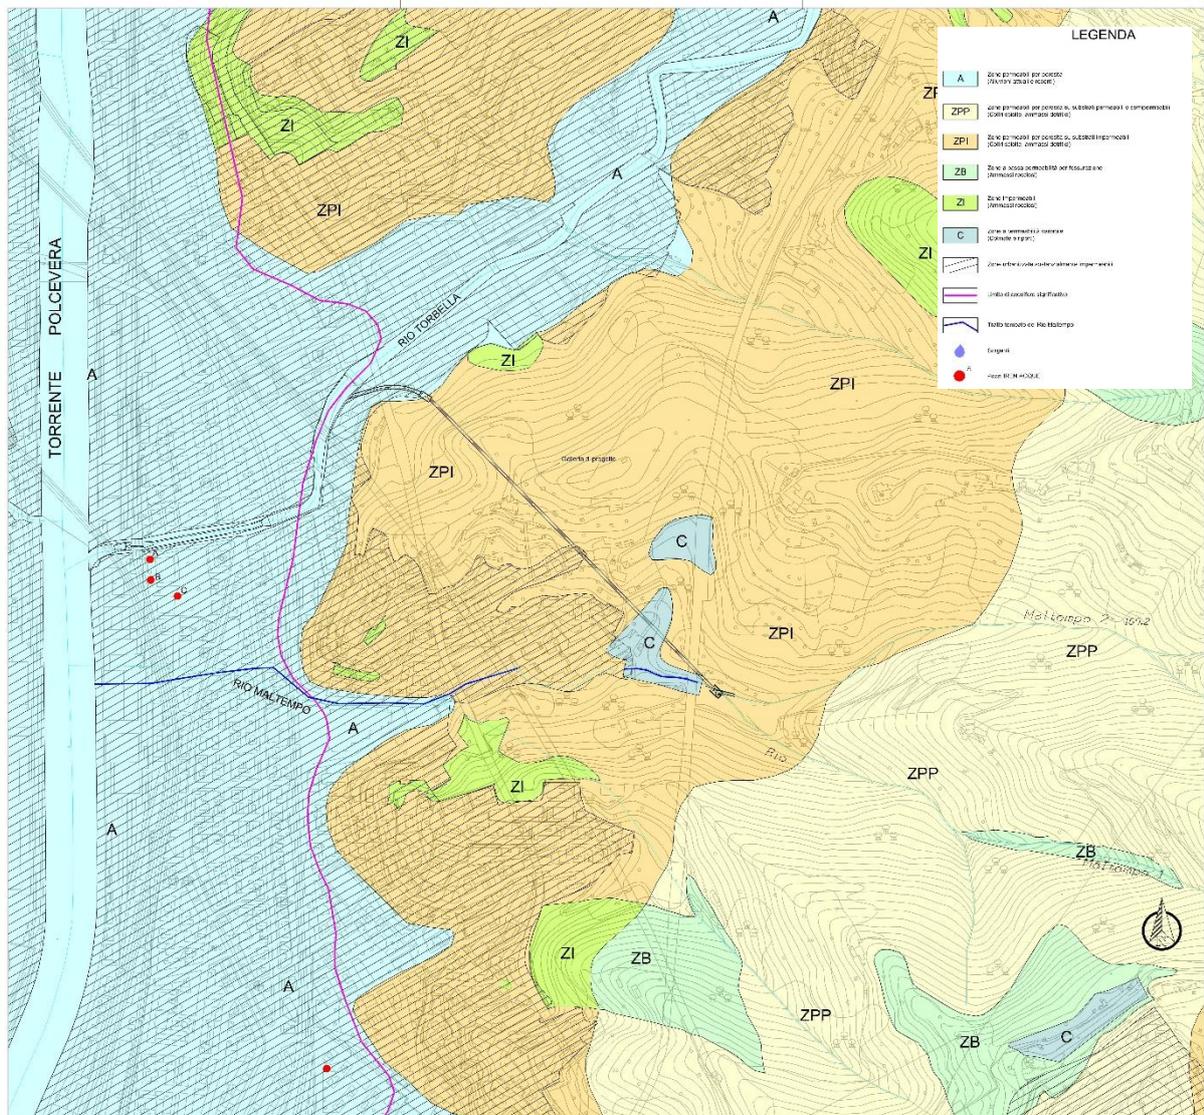
Figura 5-14 – Estratto della carta idrogeologica (Elaborato cod.II151F-PFTE-SI-GEO-PL-D006)

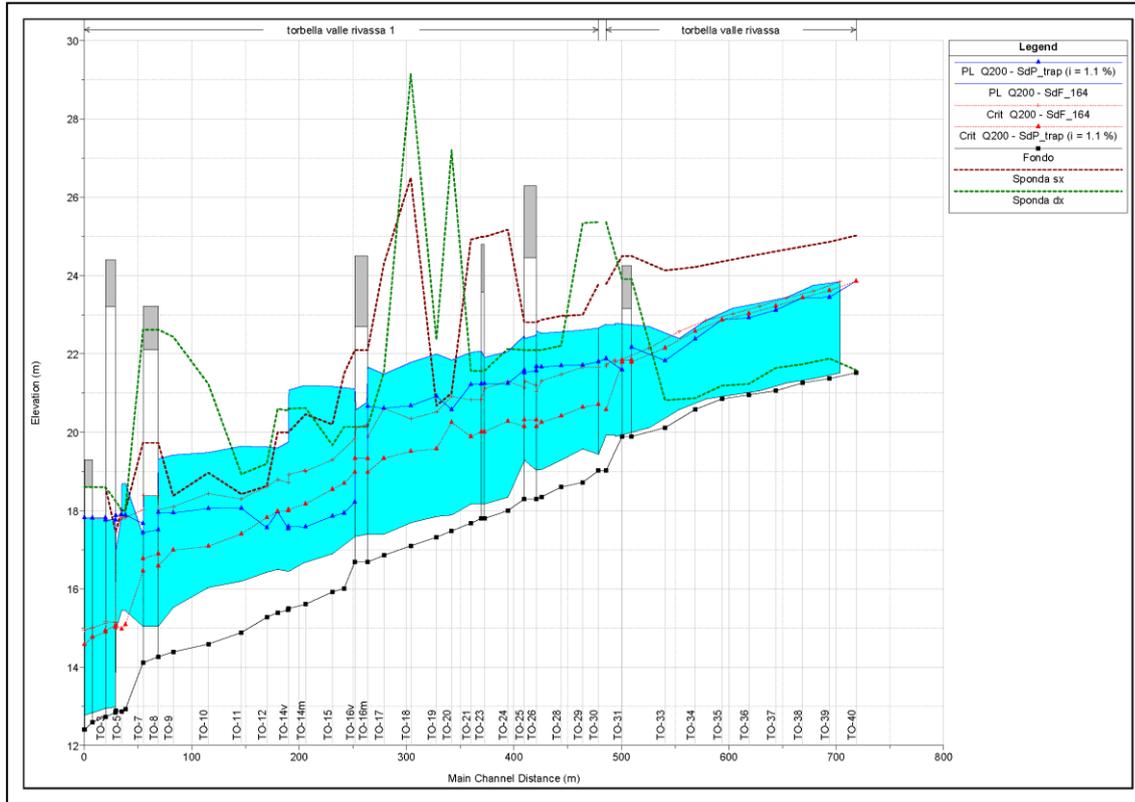
Figura 5-18: Confronto tra profilo idraulico per lo Scenario 1bis (linea blu continua) e 4 (linea blu con marcatore): tiranti idrici Tr 200 (linee tratteggiate viola e verde: quota sponda sx e dx)

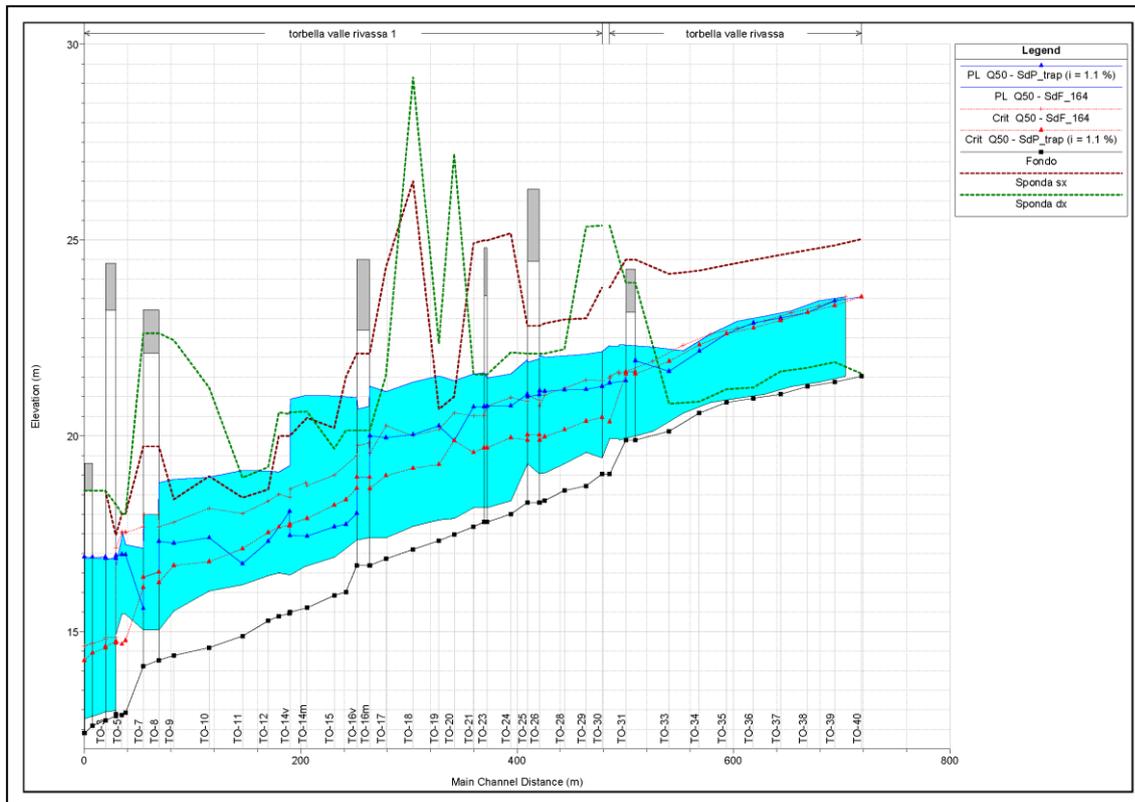
Figura 5-19: Confronto tra profilo idraulico per lo Scenario 1bis (linea blu continua) e 4 (linea blu con marcatore): tiranti idrici Tr 50 (linee tratteggiate viola e verde: quota sponda sx e dx)

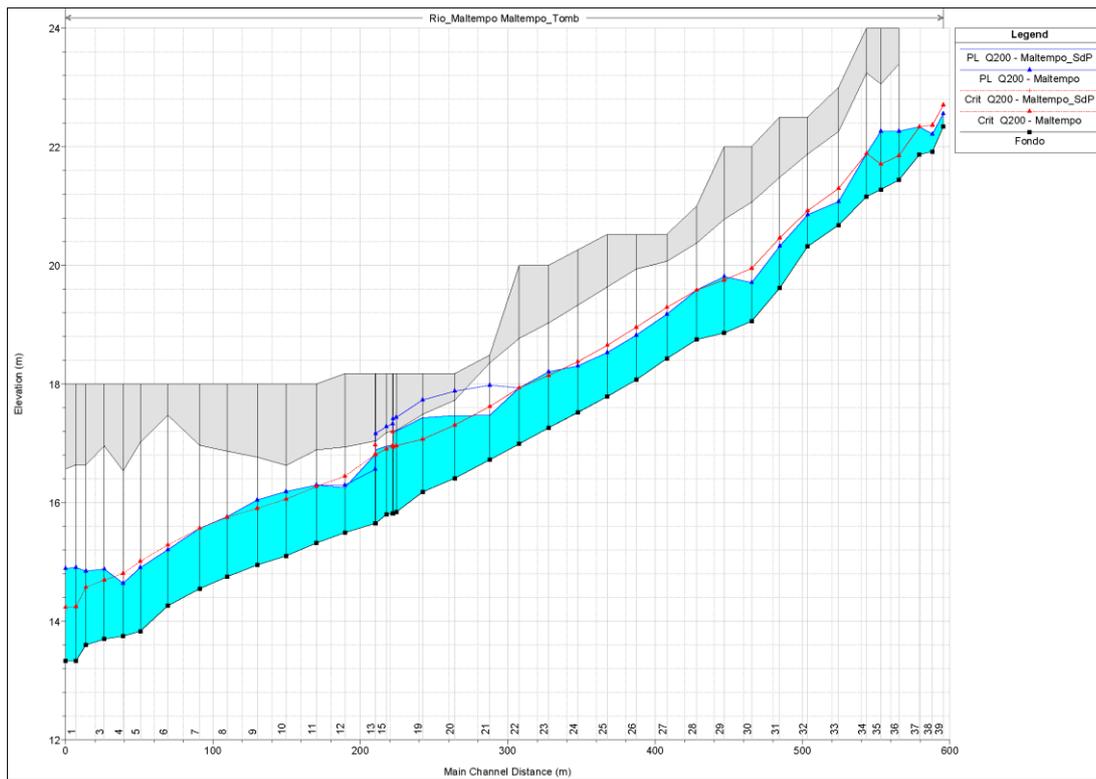
Figura 5-20: Stato di fatto con portata di progetto (linea blu con marcatori) e stato di progetto (linea blu continua): Tr 200

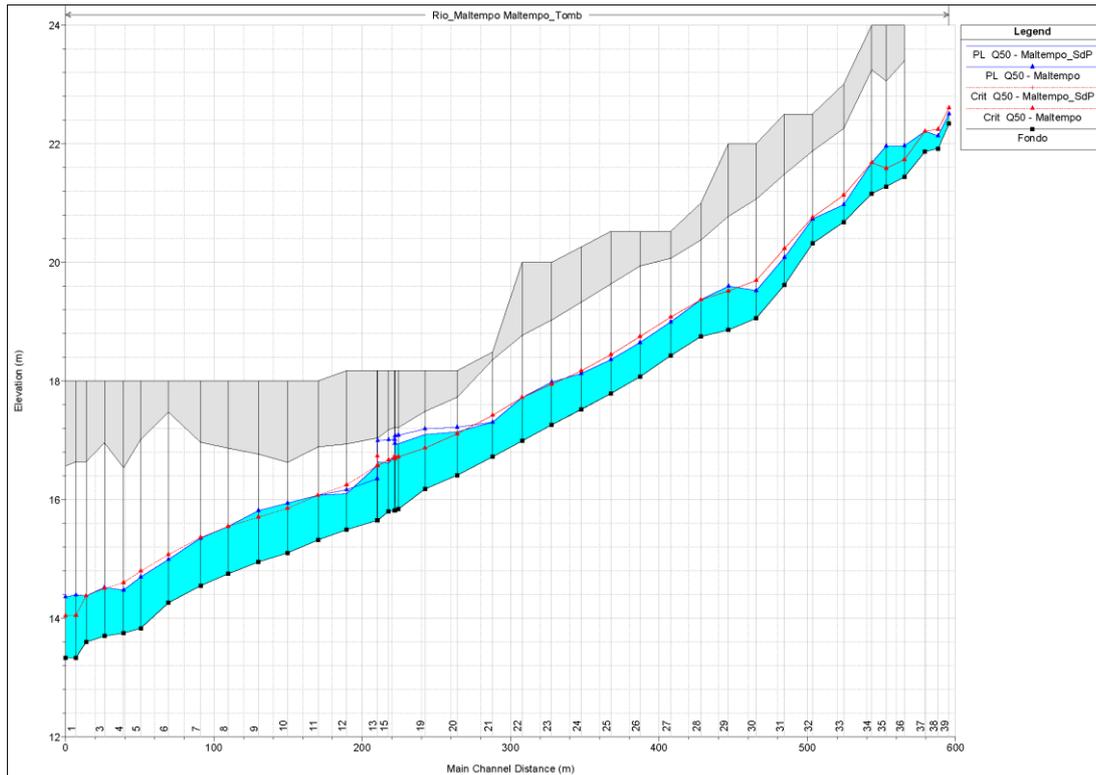
Figura 5-21: Stato di fatto con portata di progetto (linea blu con marcatori) e stato di progetto (linea blu continua): Tr 50

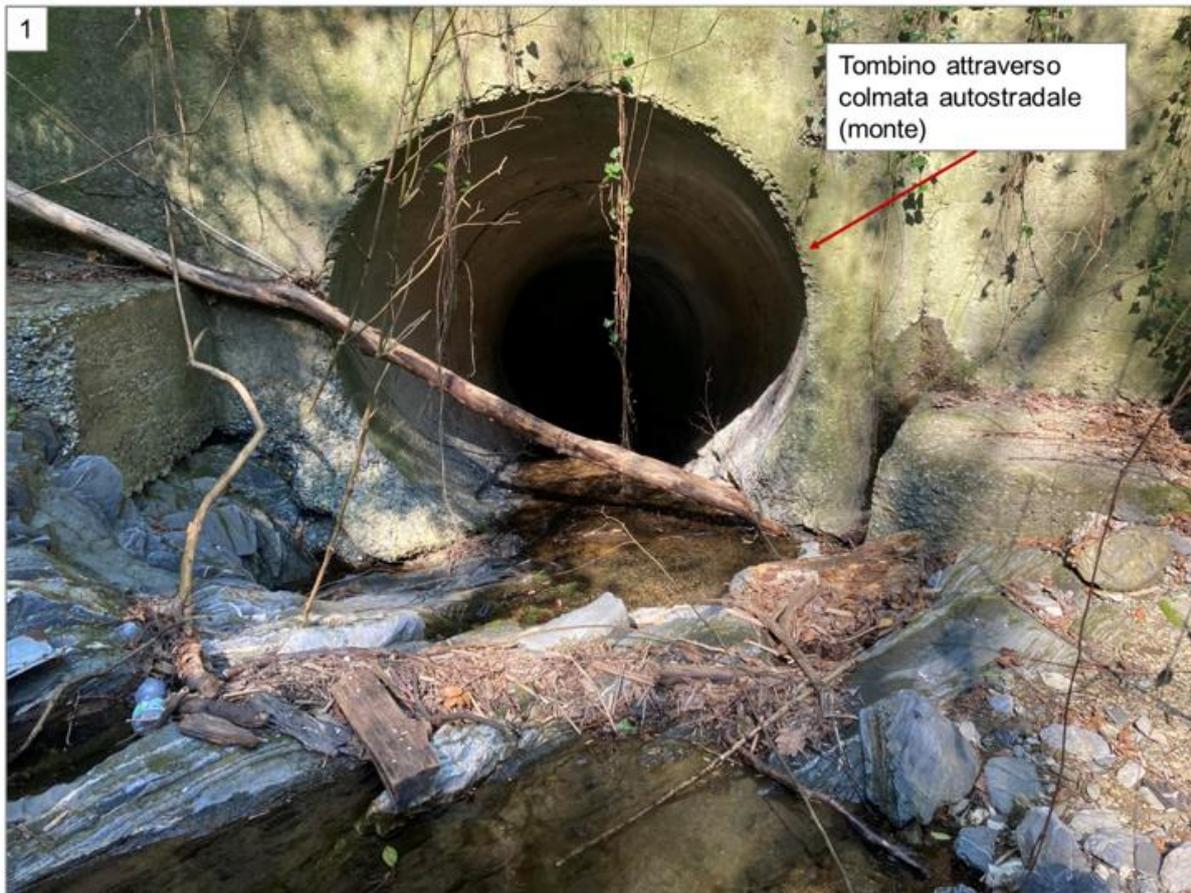
Figura 5-26: Imbocco della tombinatura che attraversa la colmata autostradale

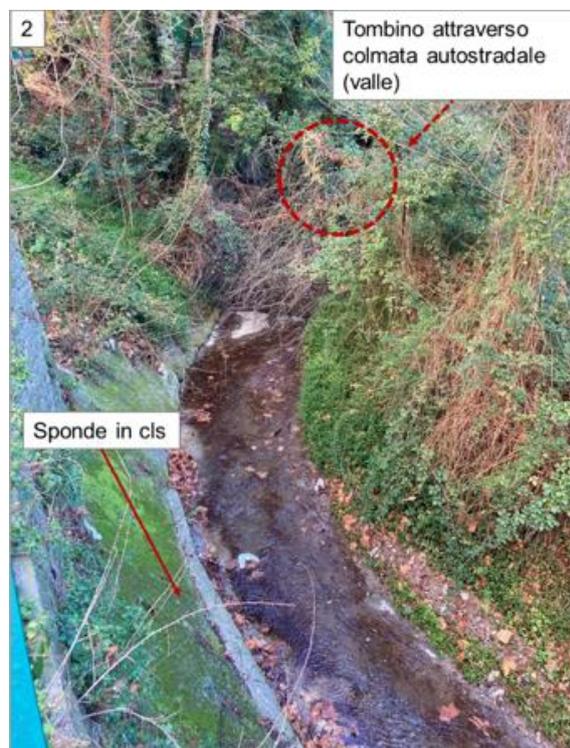
Figura 5-27: Tratto plateato a valle della tombinatura che attraversa la colmata autostradale

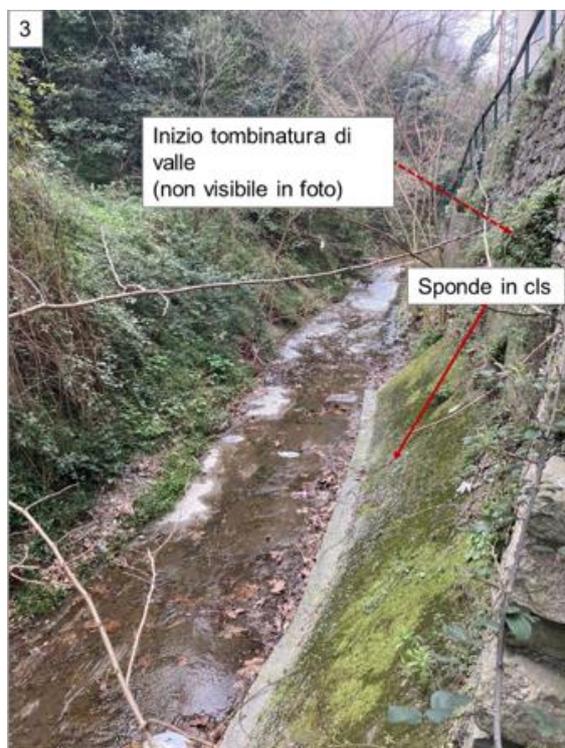
Figura 5-28: Tratto plateato a valle della tombinatura che attraversa la colmata autostradale

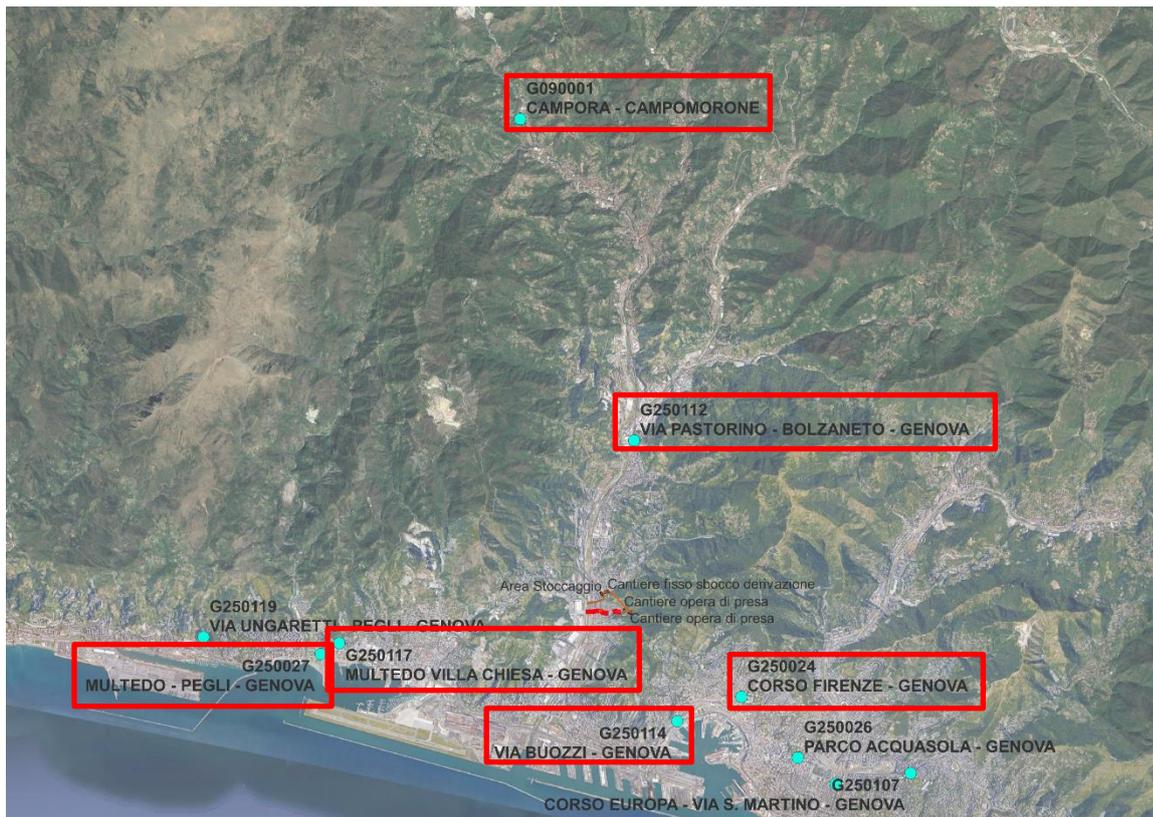
Figura 5-29 – ArpaL – Ubicazione delle stazioni di misura della qualità dell'aria prossime alla zona di progetto. Contornate in rosso quelle di particolare interesse

Nella Figura 5-29, invece, è indicata la localizzazione delle stazioni, sempre indicando con un riquadro rosso quelle di maggiore interesse per questo studio.

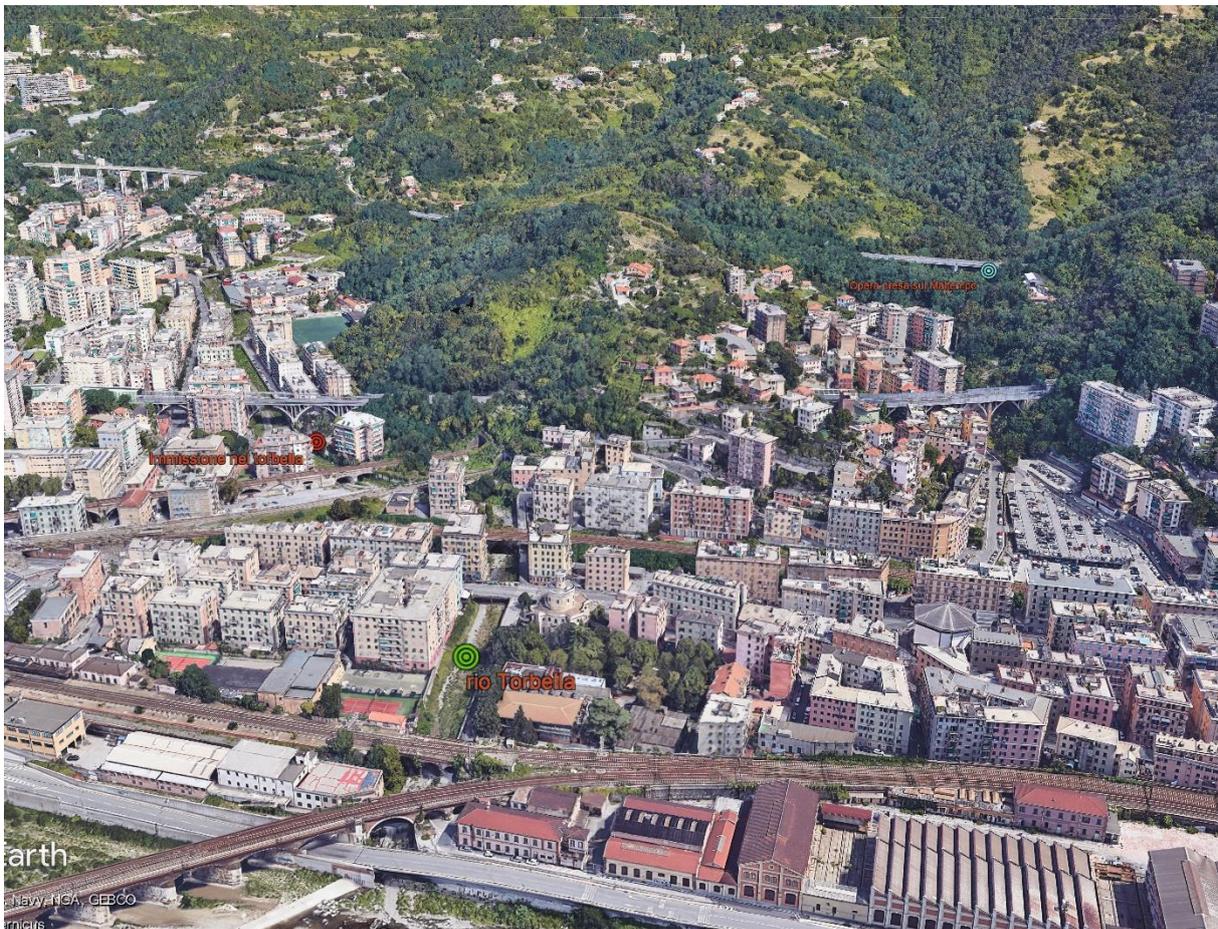
Figura 5-31 – Vista prospettica della localizzazione dei cantieri: punto verde: il rio Torbella, il punto rosso: scavo galleria e opera di restituzione, punto azzurro: opera di presa

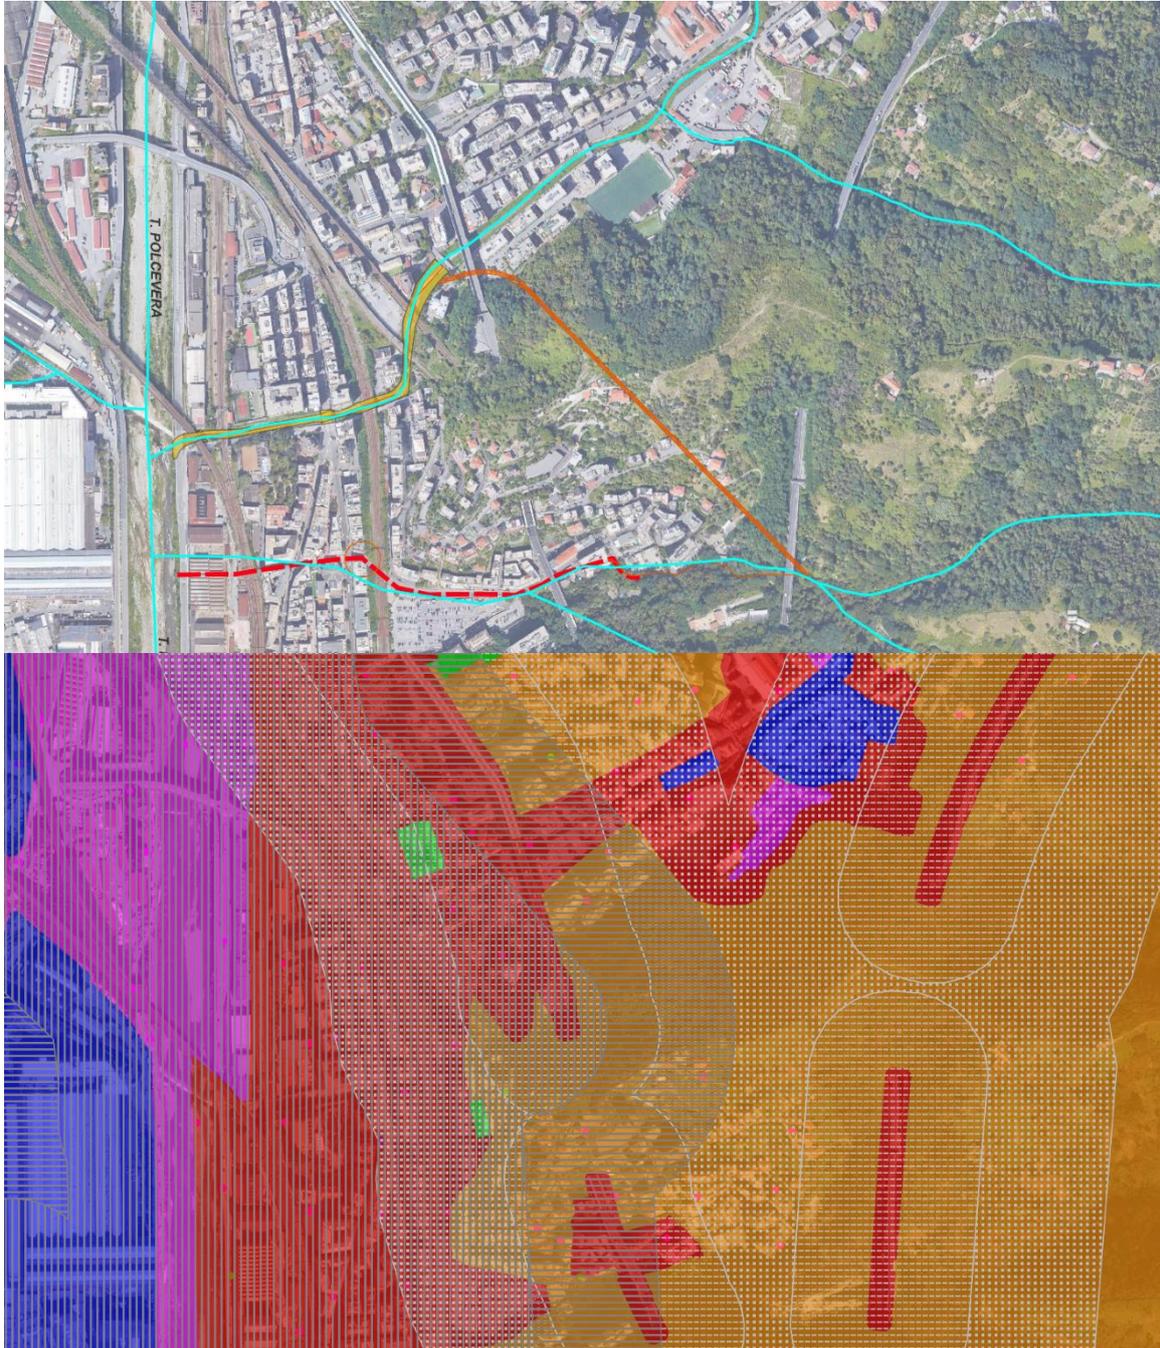
Figura 5-36 – Mappa di classificazione acustica per l'area di indagine

Per la zona di interesse (Figura 5-36), è facilmente distinguibile che la zonizzazione adottata determina zone classificate tra la classe III (area di tipo misto che, dall'immagine satellitare, corrisponde ad aree verdi o prevalentemente residenziali) e la classe VI (zone esclusivamente industriali), soprattutto, però, in destra Polcevera.
