Responsabile Unico del Progetto Ing. E. Scarlatti	Skymetro PROLUNGAMENTO DELLA LINEA METROPOLITANA IN VAL BISAGNO PROGETTO DI FATTIBILITA' TECNICA ED ECONOMICA (D.lgs. n. 36 / 2023)									
-	-	-	-	-	-	-		Raggruppamento temporaneo di progettisti Mandataria: SYSTRA Mandanti:

VERIFICA DI INTERESSE CULTURALE CLASSIFICAZIONE ARGINI PLANIMETRIA								
A	07/03/2025	Adeguamento al parere del CSLPP e altri Enti e allineamento progetto	L. Scardulla	L. Scardulla	L. Scardulla	P. Cucino			Commessa MGE1	Fase P4	Lotto LV	Disciplina VIC	WBS MAR	Tipo K	Numero 001	Foglio 00	Rev. A
Rev.	Data	Descrizione	Redatto	Verificato	Approvato	Autorizzato			Scala:	-	Data:	07/03/2025

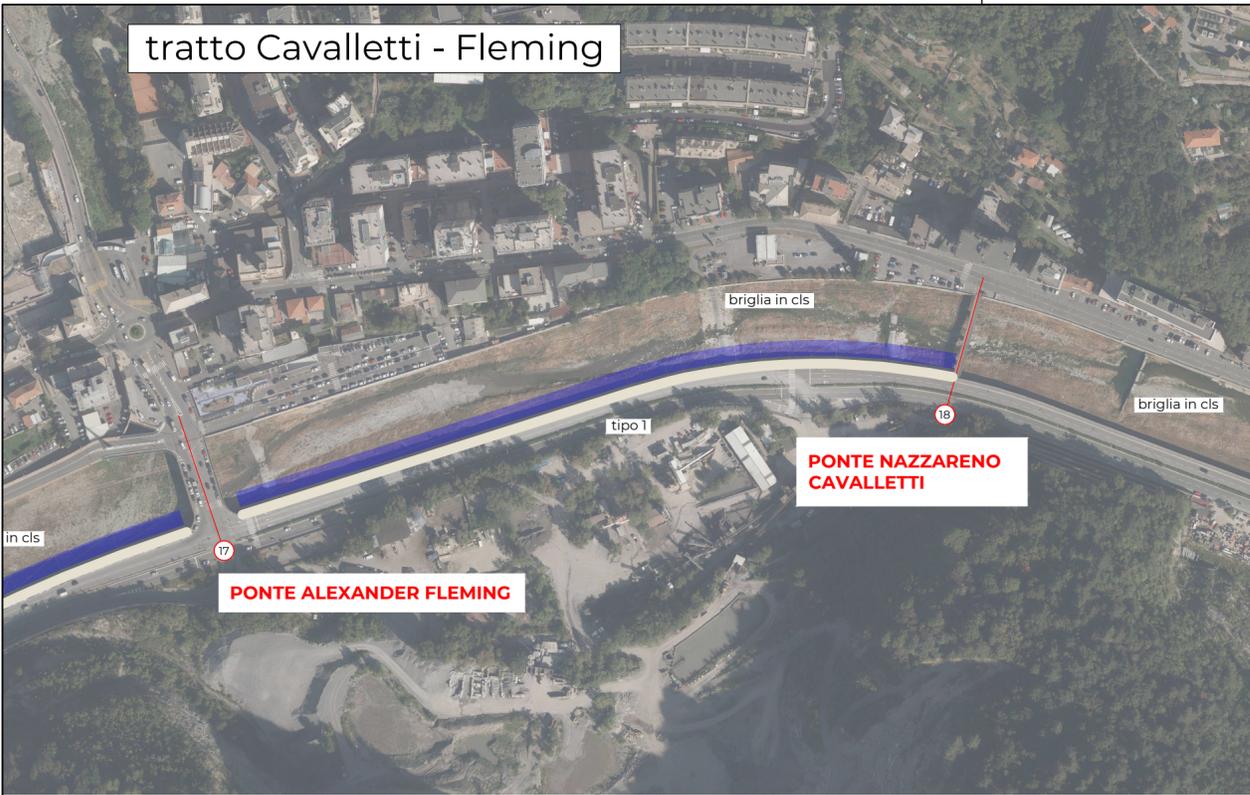
tratto Cavalletti - Fleming

TRATTO PONTE CAVALLETTI- PONTE FLEMING (SPONDA SINISTRA)

argine	parapetto	anno	fotografia	70 anni
tipo 1	c.a.	c.a. parapetto pieno marciapiede a sbalzo	post 1972		no

TRATTO PONTE FLEMING - PASSERELLA PEDONALE 16 (SPONDA SINISTRA)

TRATTO PASSERELLA PEDONALE 16 - PONTE UGO GALLO (SPONDA SINISTRA)

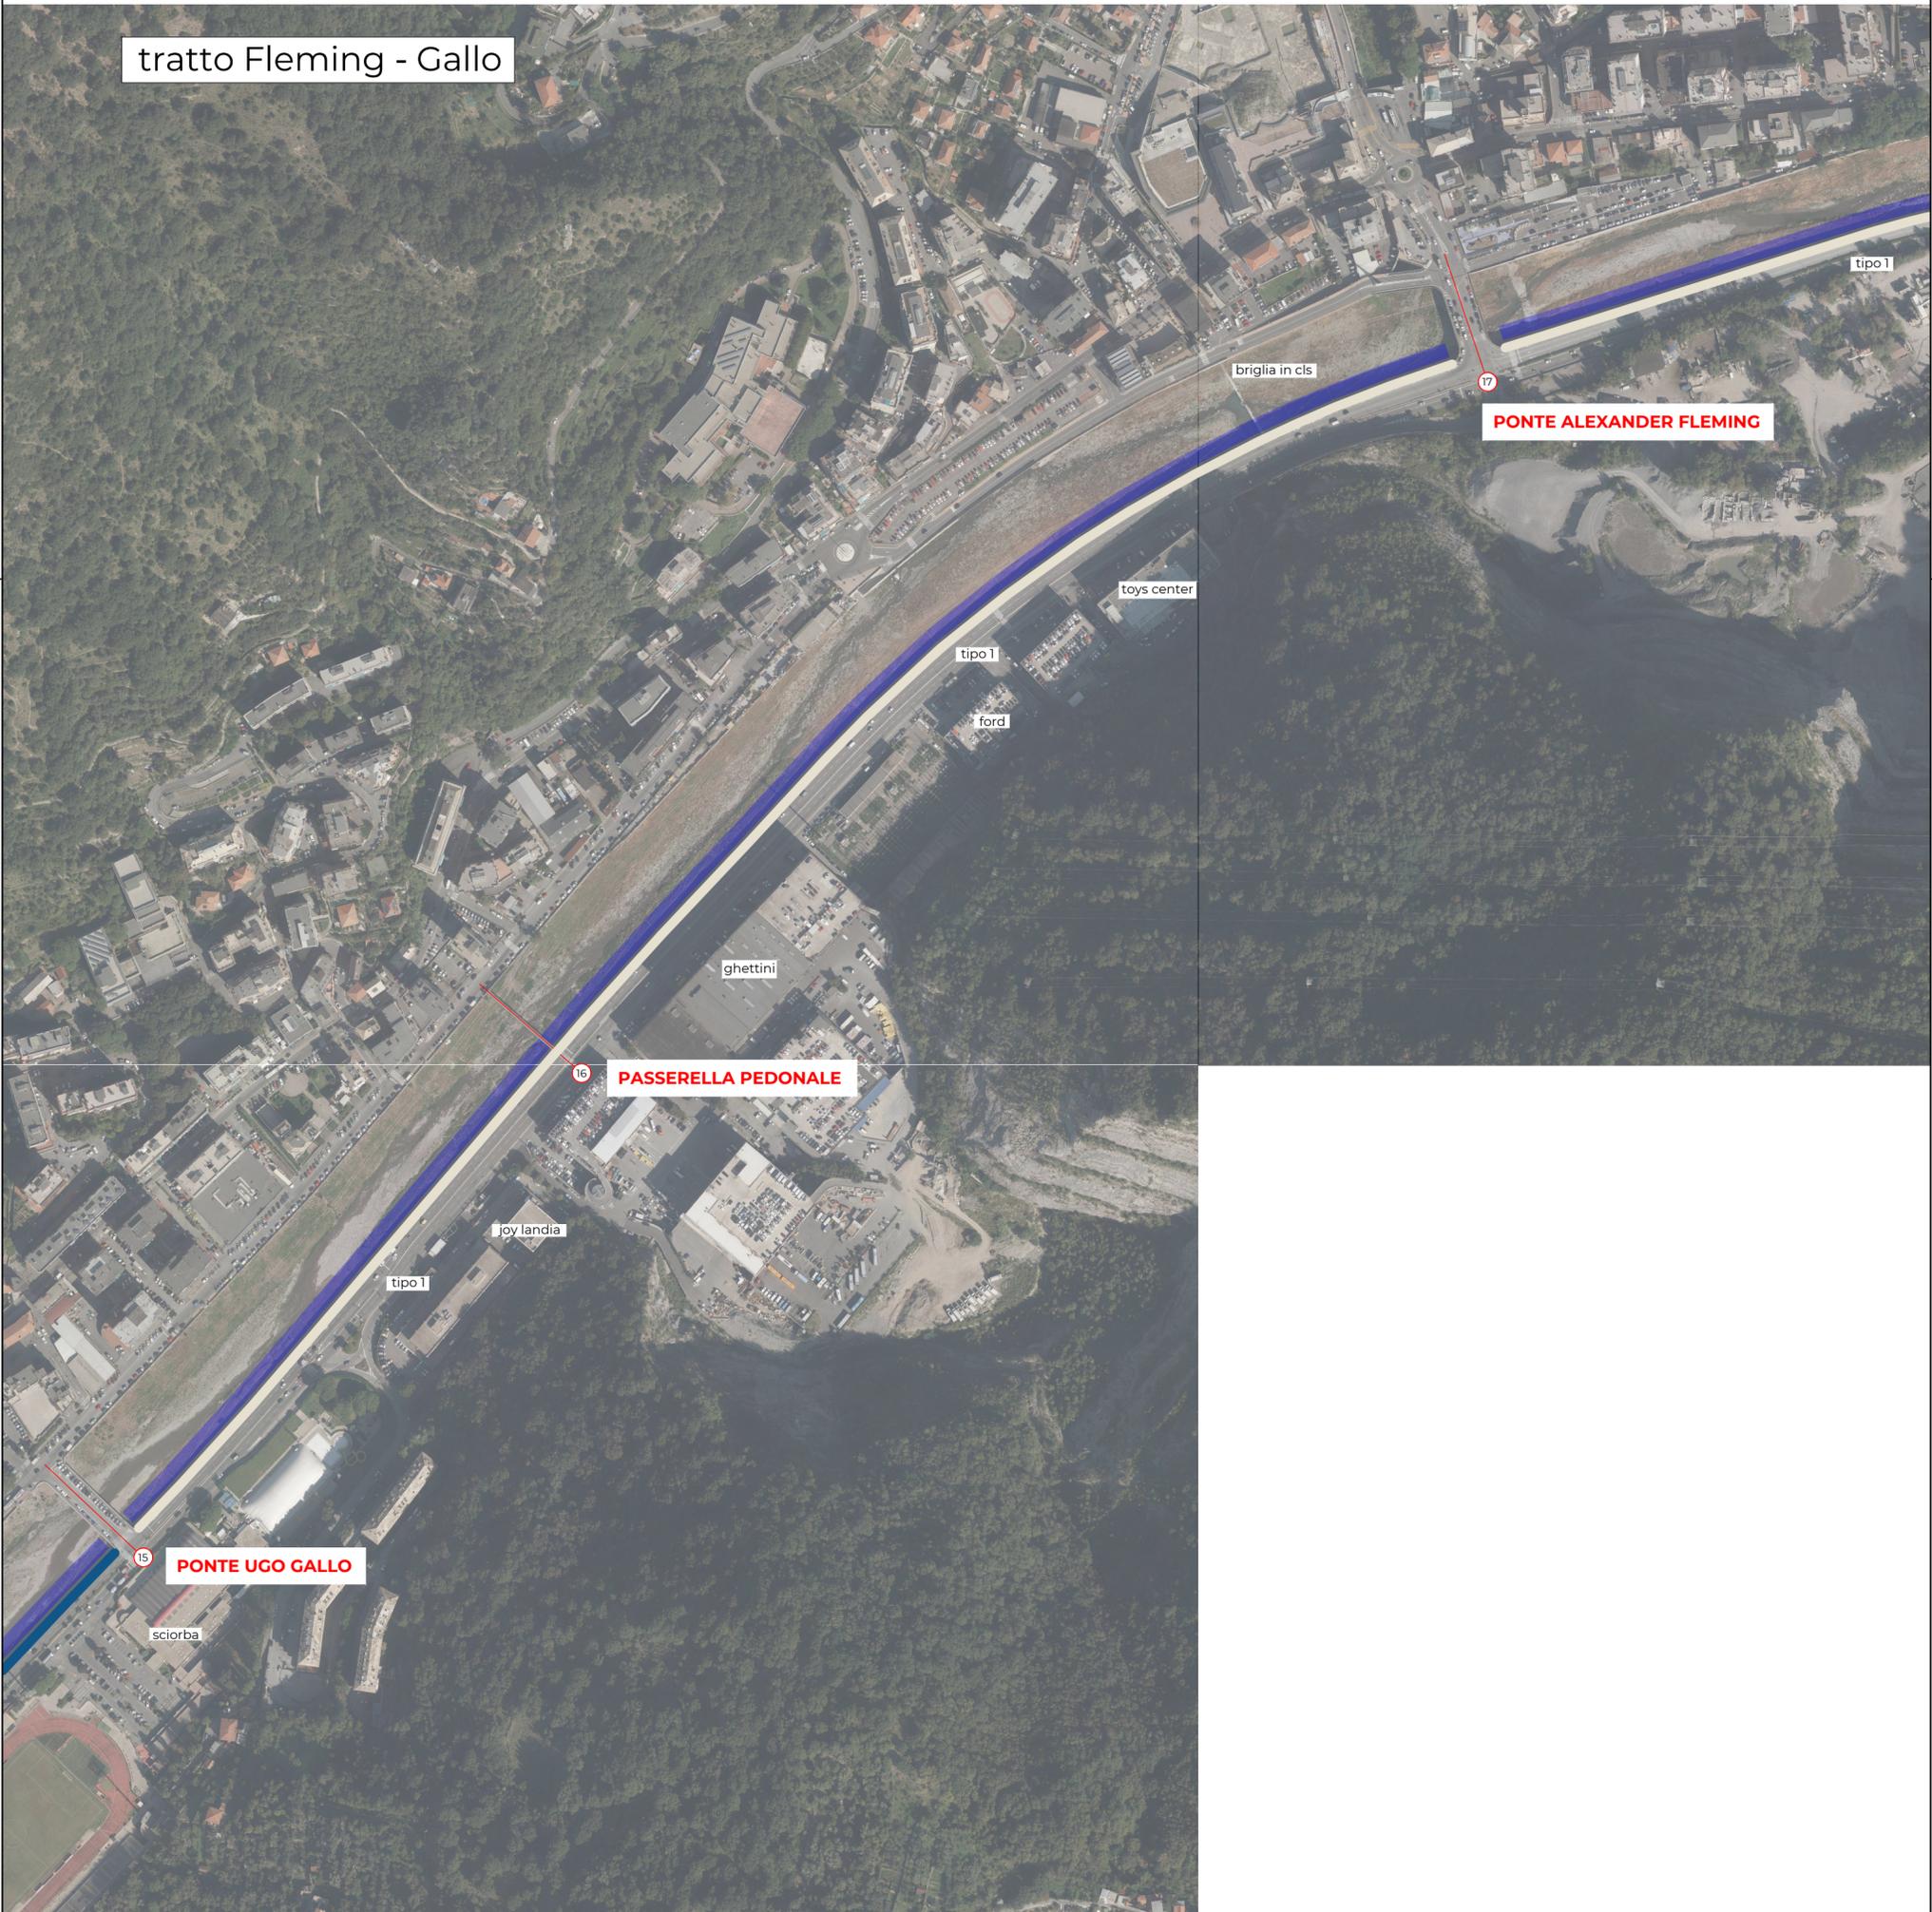
tratto Fleming - Gallo

TRATTO PONTE UGO GALLO - PASSERELLA PEDONALE 14 (SPONDA SINISTRA)

argine	parapetto	anno	fotografia	70 anni
tipo 11	c.a.	blocchi c.a. marciapiede a sbalzo	post 1972		no

TRATTO PASSERELLA PEDONALE 14 - PONTE FERITORE (SPONDA SINISTRA)

argine	parapetto	anno	fotografia	70 anni
tipo 12	conci pietra piccole dimensioni corsi irregolari e cordolo in pietra; rivestimento in cls	ringhiera metallica cordolo in pietra	ante 1954		si
tipo 13a	misto pietra e cemento armato	ringhiera metallica	ante 1954		si

TRATTO PONTE FERITORE - PONTE GUGLIELMETTI (SPONDA SINISTRA)

argine	parapetto	anno	fotografia	70 anni
tipo 12	conci pietra piccole dimensioni corsi irregolari e cordolo in pietra; rivestimento in cls	ringhiera metallica cordolo in pietra	ante 1954		si
tipo 13a	misto pietra e cemento armato	ringhiera metallica	ante 1954		si
tipo 3	conci pietra a corsi regolari	conci pietra cordolo in pietra	ante 1954		si
tipo 13b	misto pietra e cemento armato	calcestruzzo	ante 1954		si

TRATTO PONTE GUGLIELMETTI - PONTE CARREGA (SPONDA SINISTRA)

argine	parapetto	anno	fotografia	70 anni
tipo 7a	conci in pietra a corsi irregolari rivestimento in cls	ringhiera metallica	incerto		no
tipo 3	conci pietra a corsi regolari rivestimento in cls	conci pietra cordolo in pietra rivestimento in cls	ante 1954		si
tipo 13b	misto pietra e cemento armato	calcestruzzo	ante 1954		si

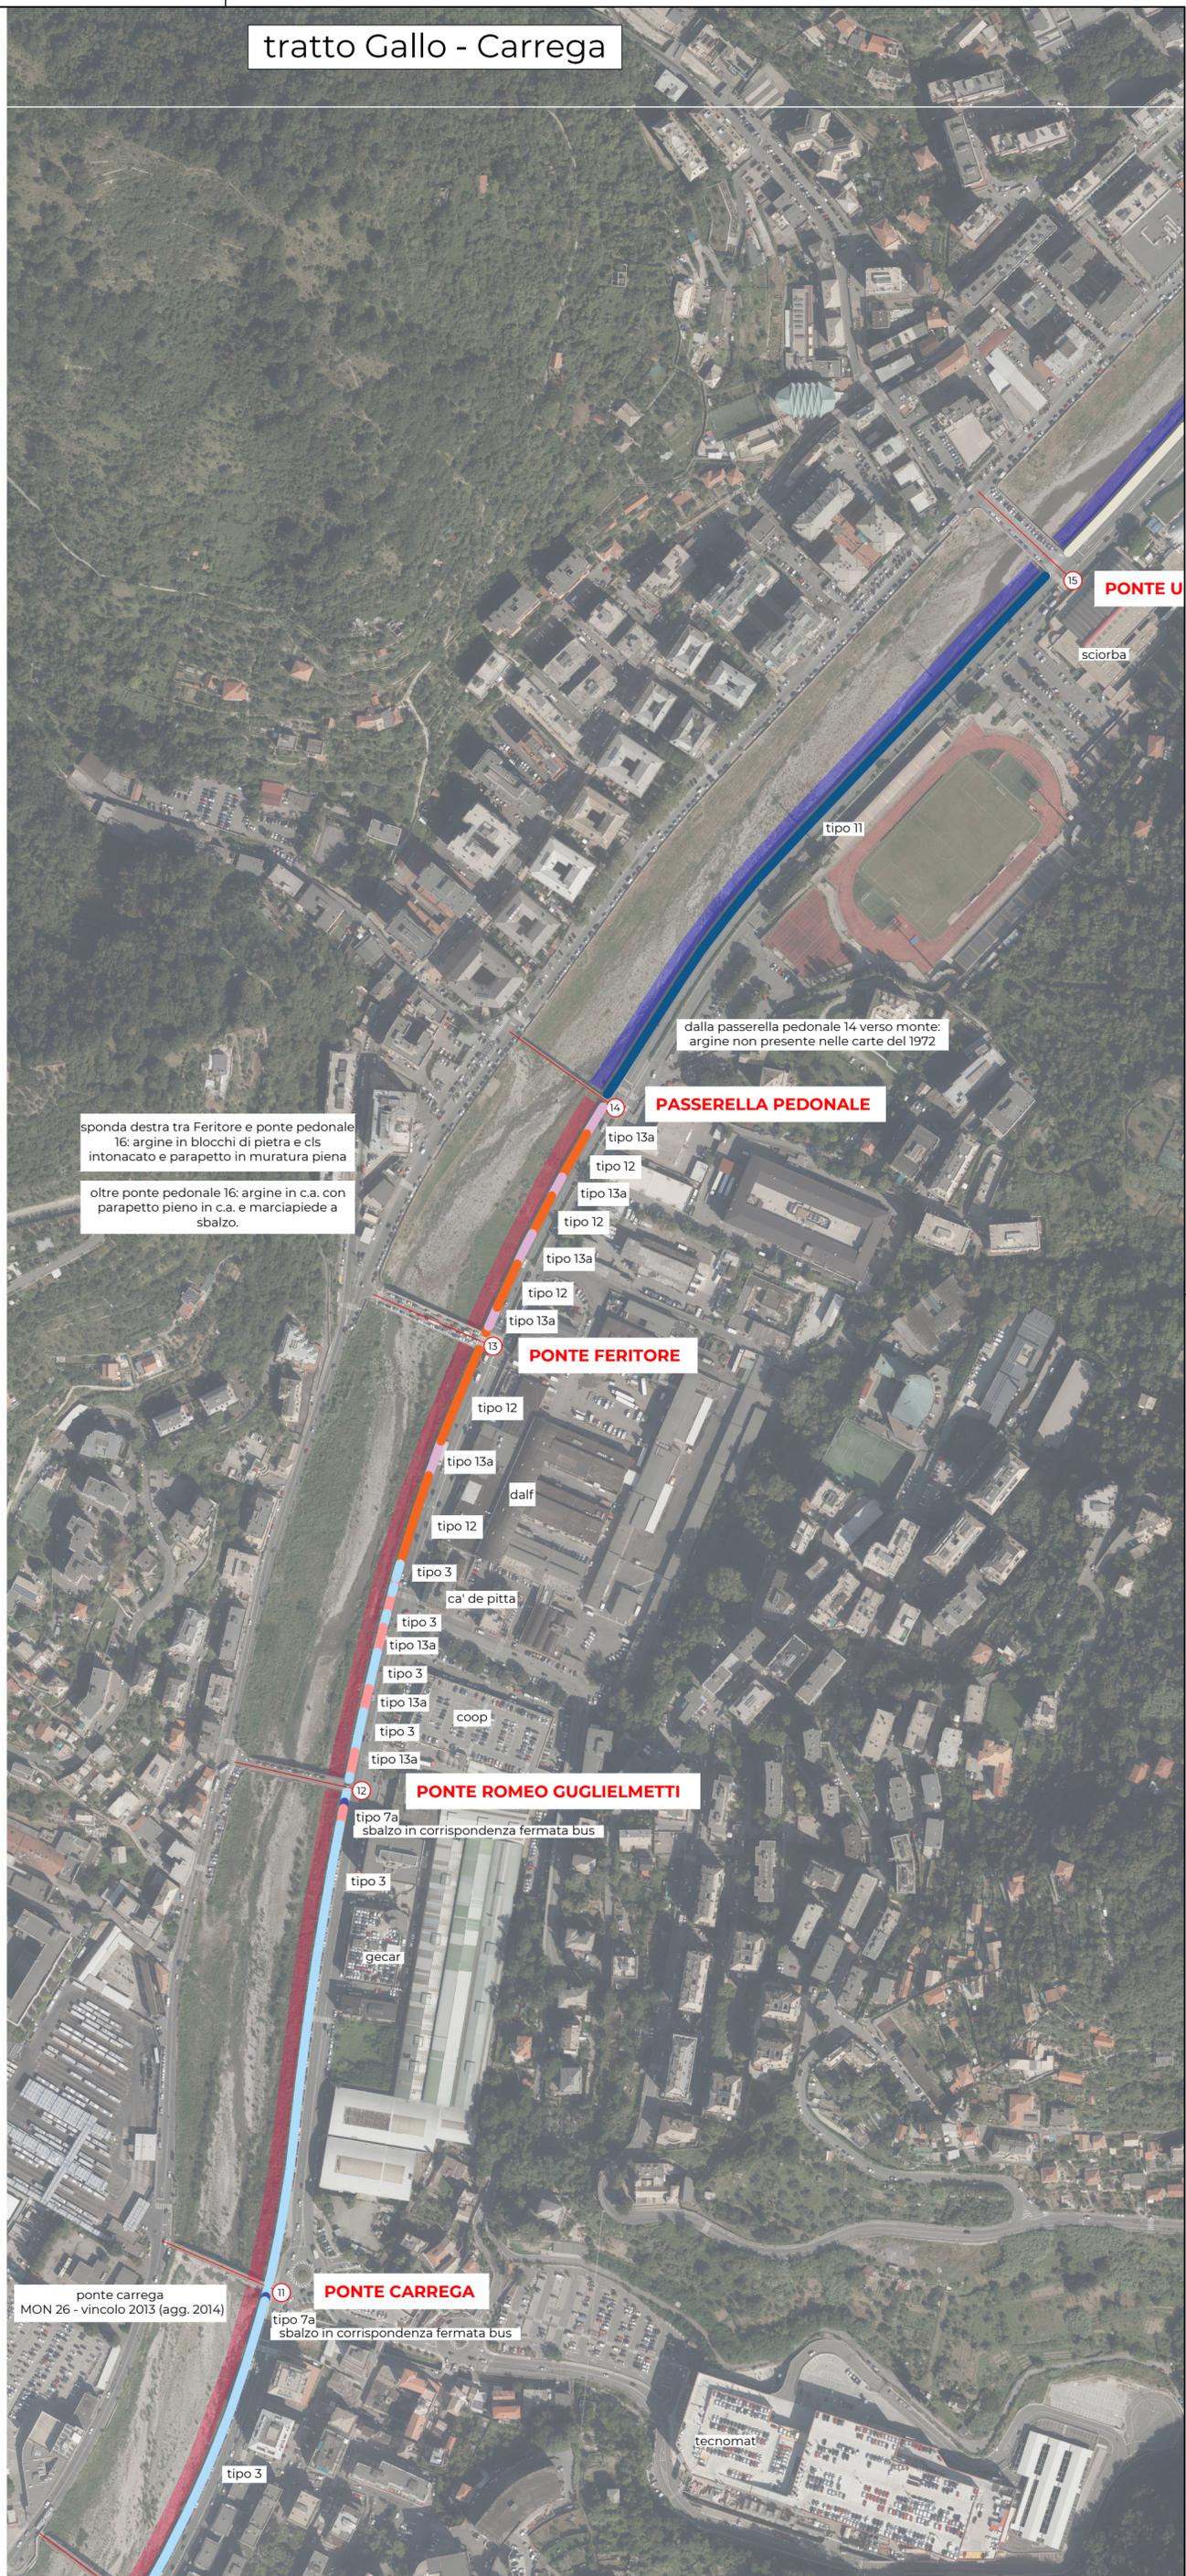
tratto Gallo - Carrega

sponda destra tra Feritore e ponte pedonale 14: argine in blocchi di pietra e cls intonato e parapetto in muratura piena

oltre ponte pedonale 14: argine in c.a. con parapetto pieno in c.a. e marciapiede a sbalzo.

dalla passerella pedonale 14 verso monte: argine non presente nelle carte del 1972

ponte carrega
MON 26 - vincolo 2013 (agg. 2014)

tipo 7a
sbalzo in corrispondenza fermata bus

tipo 3

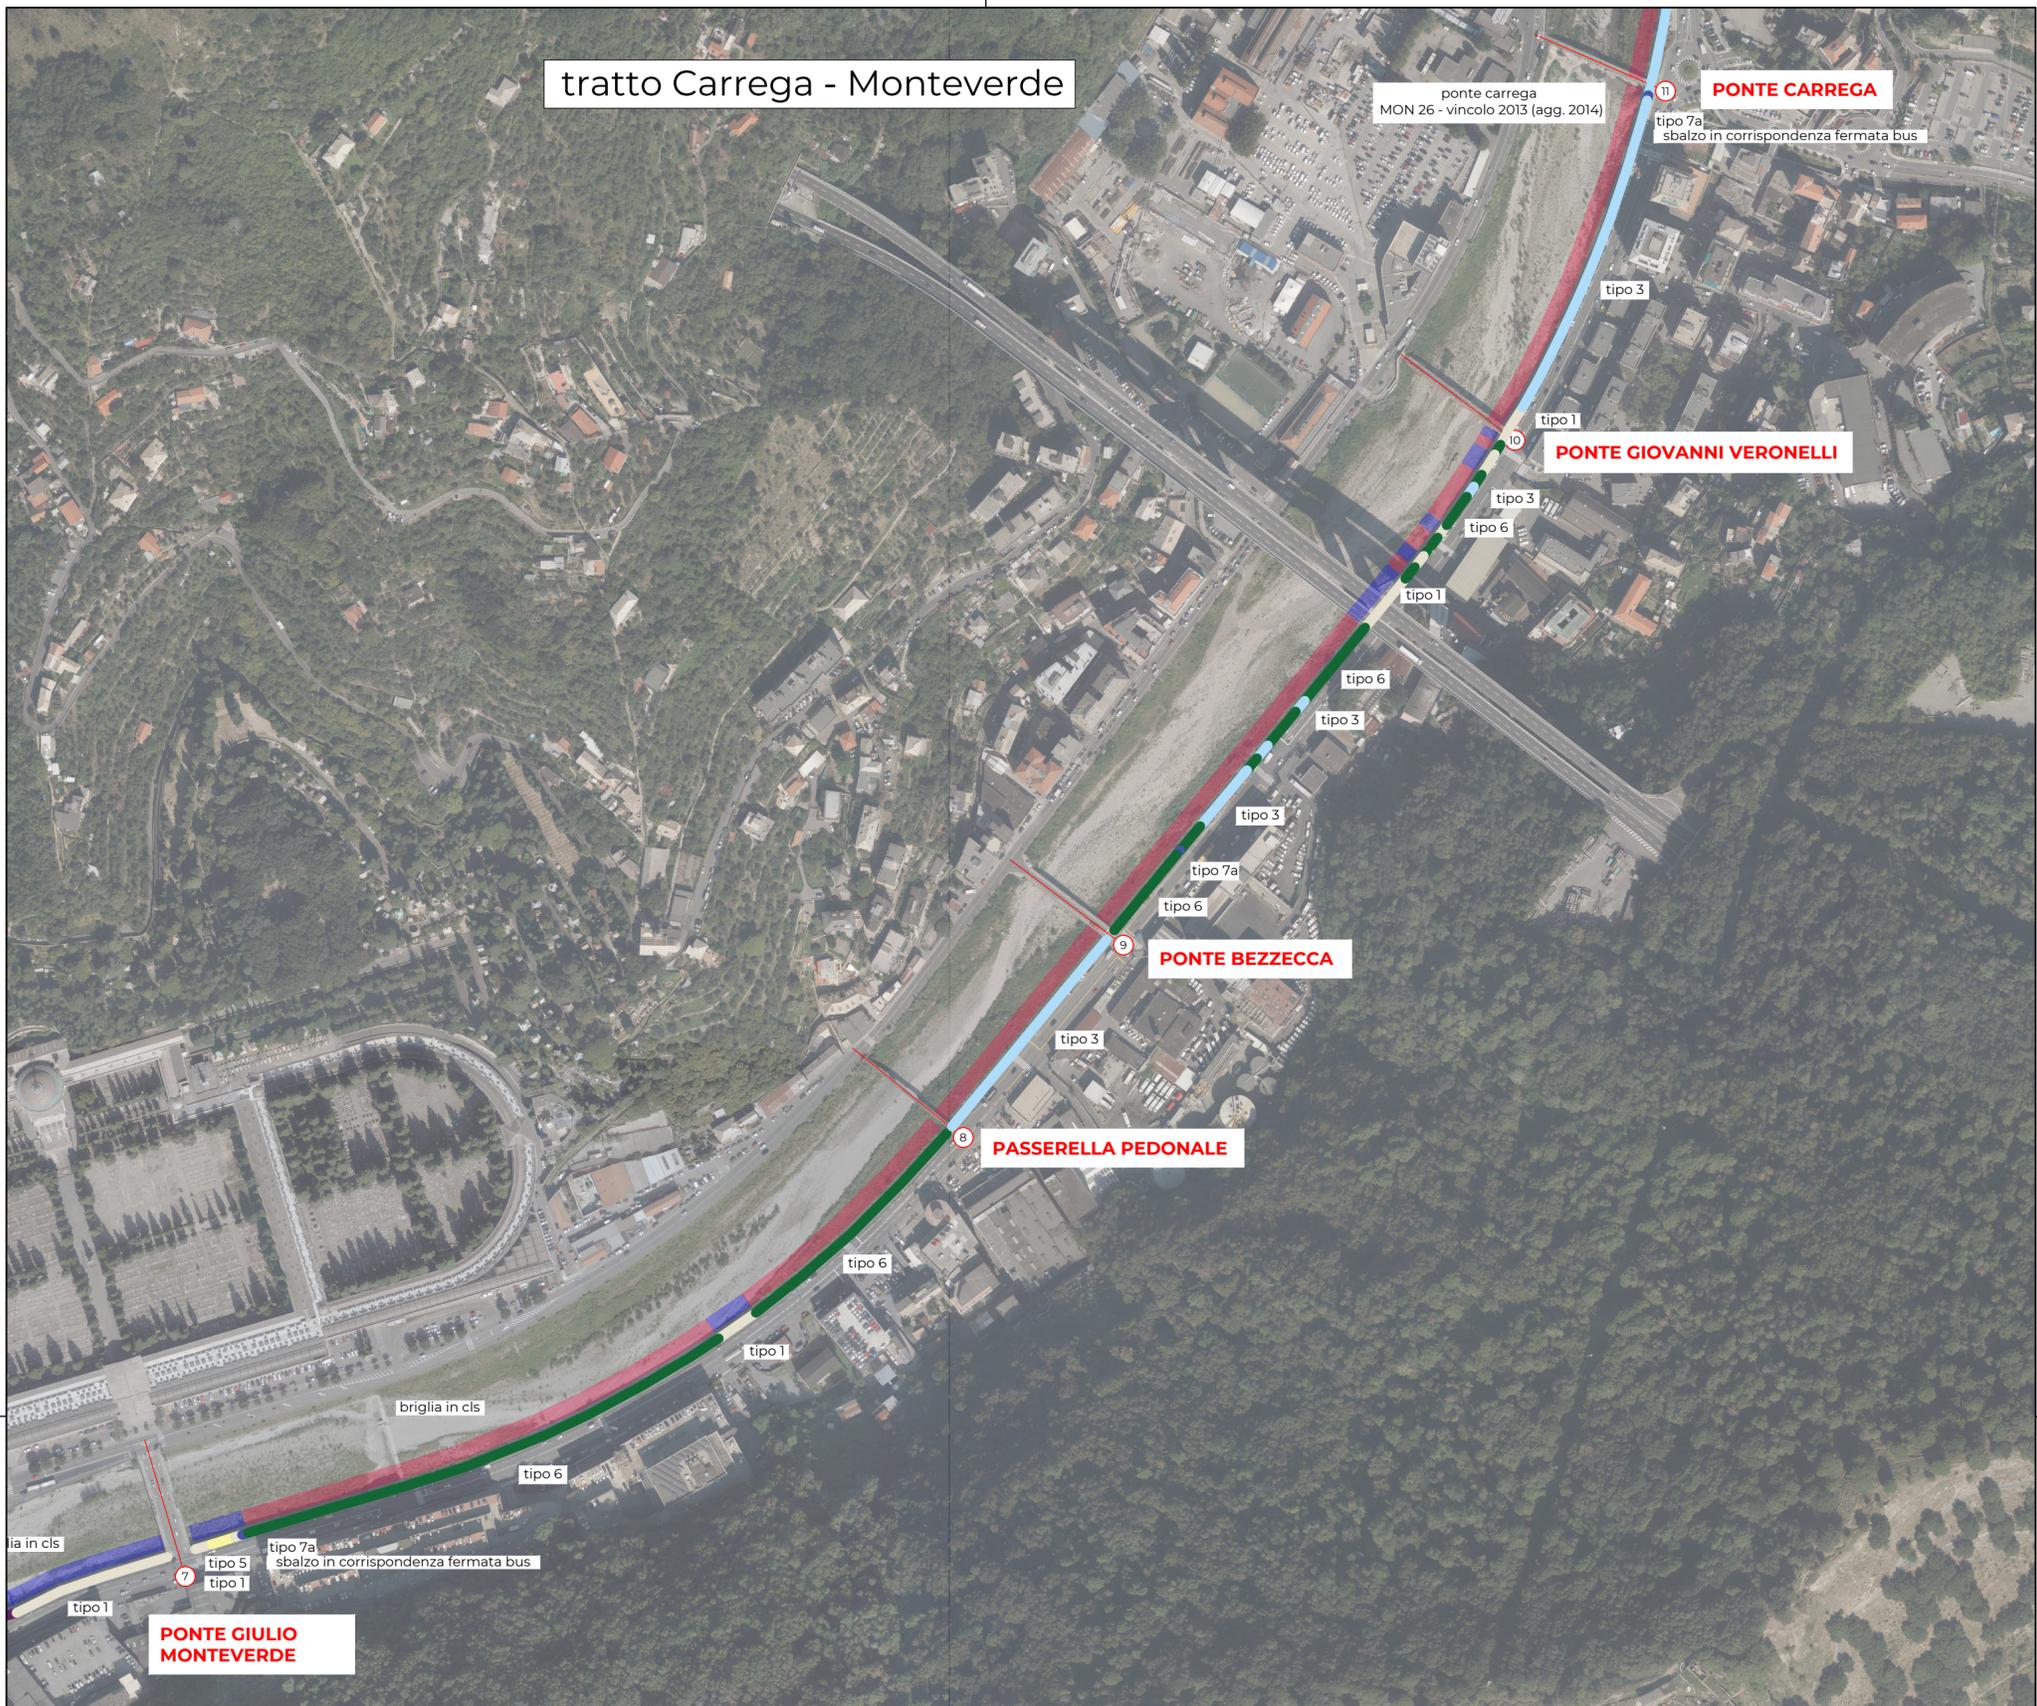
tratto Carrega - Monteverde

TRATTO PONTE CARREGA - PONTE VERONELLI (SPONDA SINISTRA)

argine	parapetto	anno	fotografia	70 anni
tipo 1	c.a.	c.a. parapetto pieno marciapiede a sbalzo	post 1972		no
tipo 3	conci pietra a corsi regolari rivestimento in cls	conci pietra cordolo in pietra rivestimento in cls	ante 1954		si
tipo 7a	conci in pietra a corsi irregolari rivestimento in cls	ringhiera metallica	incerto		no

TRATTO PONTE VERONELLI - PONTE BEZZECA (SPONDA SINISTRA)

argine	parapetto	anno	fotografia	70 anni
tipo 1	c.a.	c.a. parapetto pieno	post 1964		no
tipo 3	conci pietra a corsi regolari	conci pietra cordolo in pietra	ante 1954		si
tipo 6	conci in pietra a corsi irregolari cordolo in pietra	conci in pietra rivestimento in cls	ante 1954		si
tipo 7a	conci in pietra a corsi irregolari rivestimento in cls	ringhiera metallica	incerto		no

TRATTO PONTE BEZZECA - PONTE PEDONALE 8 (SPONDA SINISTRA)

argine	parapetto	anno	fotografia	70 anni
tipo 3	conci pietra a corsi regolari	conci pietra cordolo in pietra	ante 1954		si

TRATTO PONTE PEDONALE 8 - PONTE MONTEVERDE (SPONDA SINISTRA)

argine	parapetto	anno	fotografia	70 anni
tipo 1	c.a.	c.a. parapetto pieno	incerto		no
tipo 5	calcestruzzo	calcestruzzo colore bianco	2000		no
tipo 7a	conci in pietra a corsi irregolari rivestimento in cls	ringhiera metallica	incerto		no
tipo 6	conci in pietra a corsi irregolari cordolo in pietra	conci in pietra rivestimento in cls	ante 1954		si

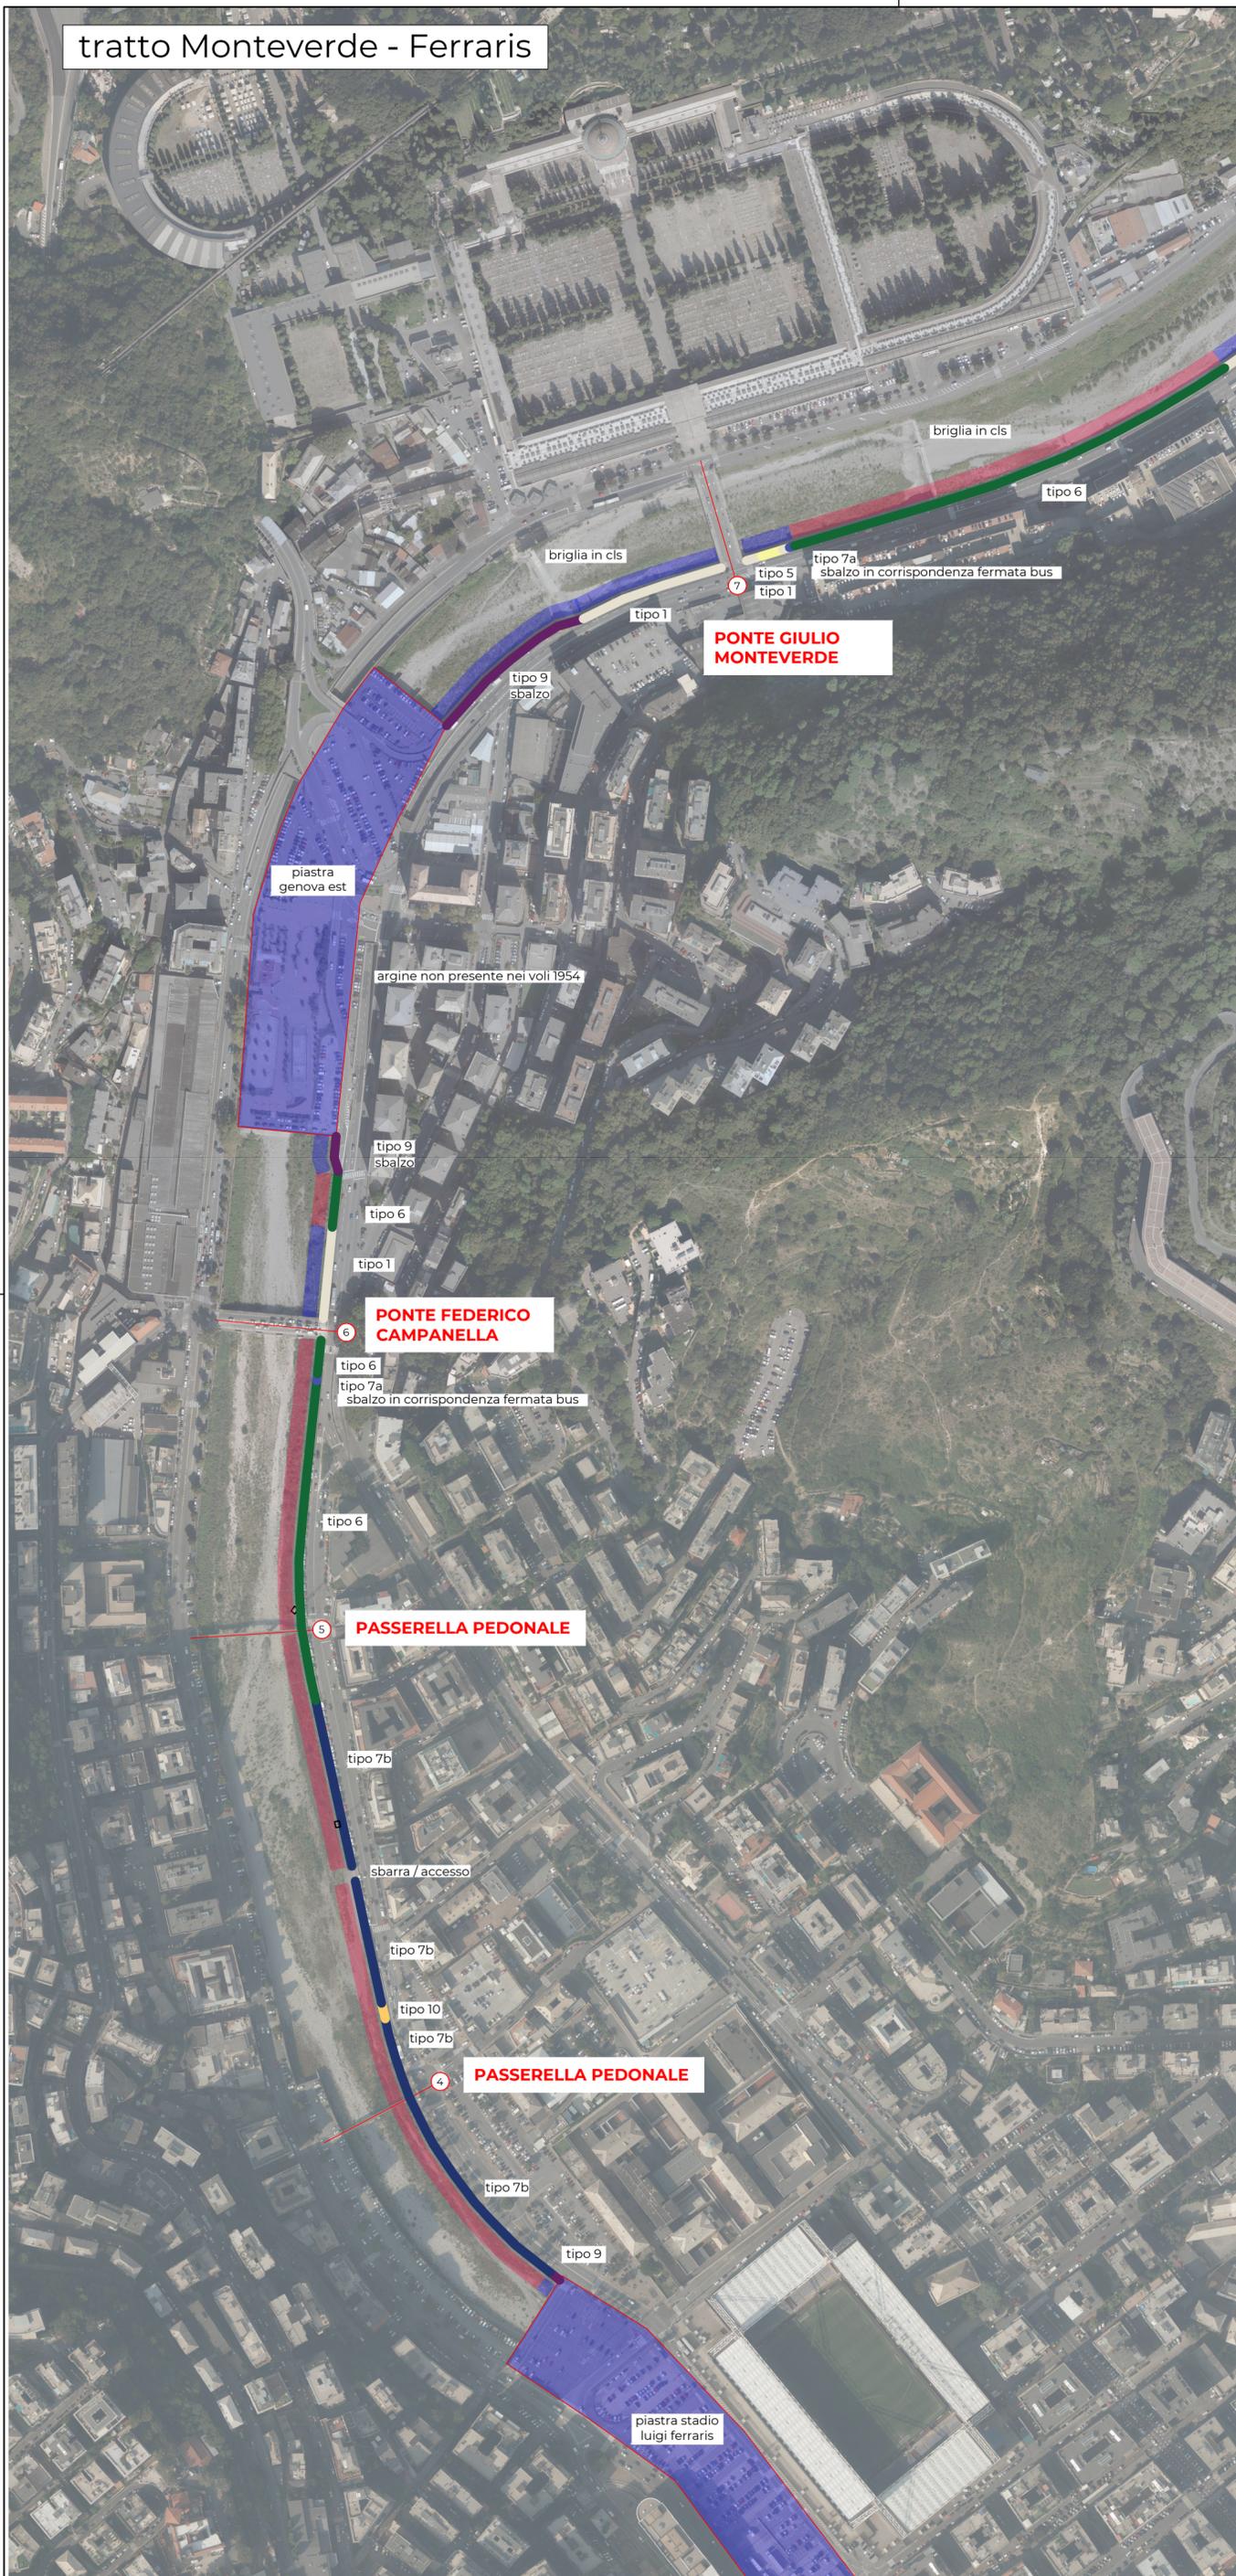
tratto Monteverde - Ferraris

TRATTO PONTE MONTEVERDE - PIASTRA GENOVA EST - (SPONDA SINISTRA)

argine	parapetto	anno	fotografia	70 anni
tipo 9	calcestruzzo	ringhiera metallica	incerto		no
tipo 1	calcestruzzo	calcestruzzo	incerto		no

TRATTO PIASTRA GENOVA EST - PONTE CAMPANELLA - (SPONDA SINISTRA)

argine	parapetto	anno	fotografia	70 anni
tipo 6	conci in pietra a corsi irregolari cordolo in pietra	conci in pietra rivestimento in cls	ante 1954		si
tipo 1	calcestruzzo	calcestruzzo	incerto		no
tipo 9	calcestruzzo	ringhiera metallica	incerto		no

TRATTO PONTE CAMPANELLA - PONTE PEDONALE 5 (SPONDA SINISTRA)

argine	parapetto	anno	fotografia	70 anni
tipo 6	conci in pietra a corsi irregolari cordolo in pietra	conci in pietra rivestimento in cls	ante 1954		si
tipo 7a	conci in pietra a corsi irregolari	ringhiera metallica	ante 1954		si

TRATTO PONTE PEDONALE 5 - PONTE PEDONALE 4 (SPONDA SINISTRA)

argine	parapetto	anno	fotografia	70 anni
tipo 7b	blocchi in pietra a corsi regolari	ringhiera metallica	ante 1954		si
tipo 10	conci in pietra piccole dimensioni a corsi irregolari	ringhiera metallica	ante 1954		si
tipo 6	conci in pietra a corsi irregolari cordolo in pietra	conci in pietra rivestimento in cls	ante 1954		si

TRATTO PONTE PEDONALE 4 - PIASTRA STADIO FERRARIS - (SPONDA SINISTRA)

argine	parapetto	anno	fotografia	70 anni
tipo 7b	blocchi in pietra a corsi regolari	ringhiera metallica	ante 1954		si
tipo 9	calcestruzzo	ringhiera metallica	post 1954	(manca foto)	no

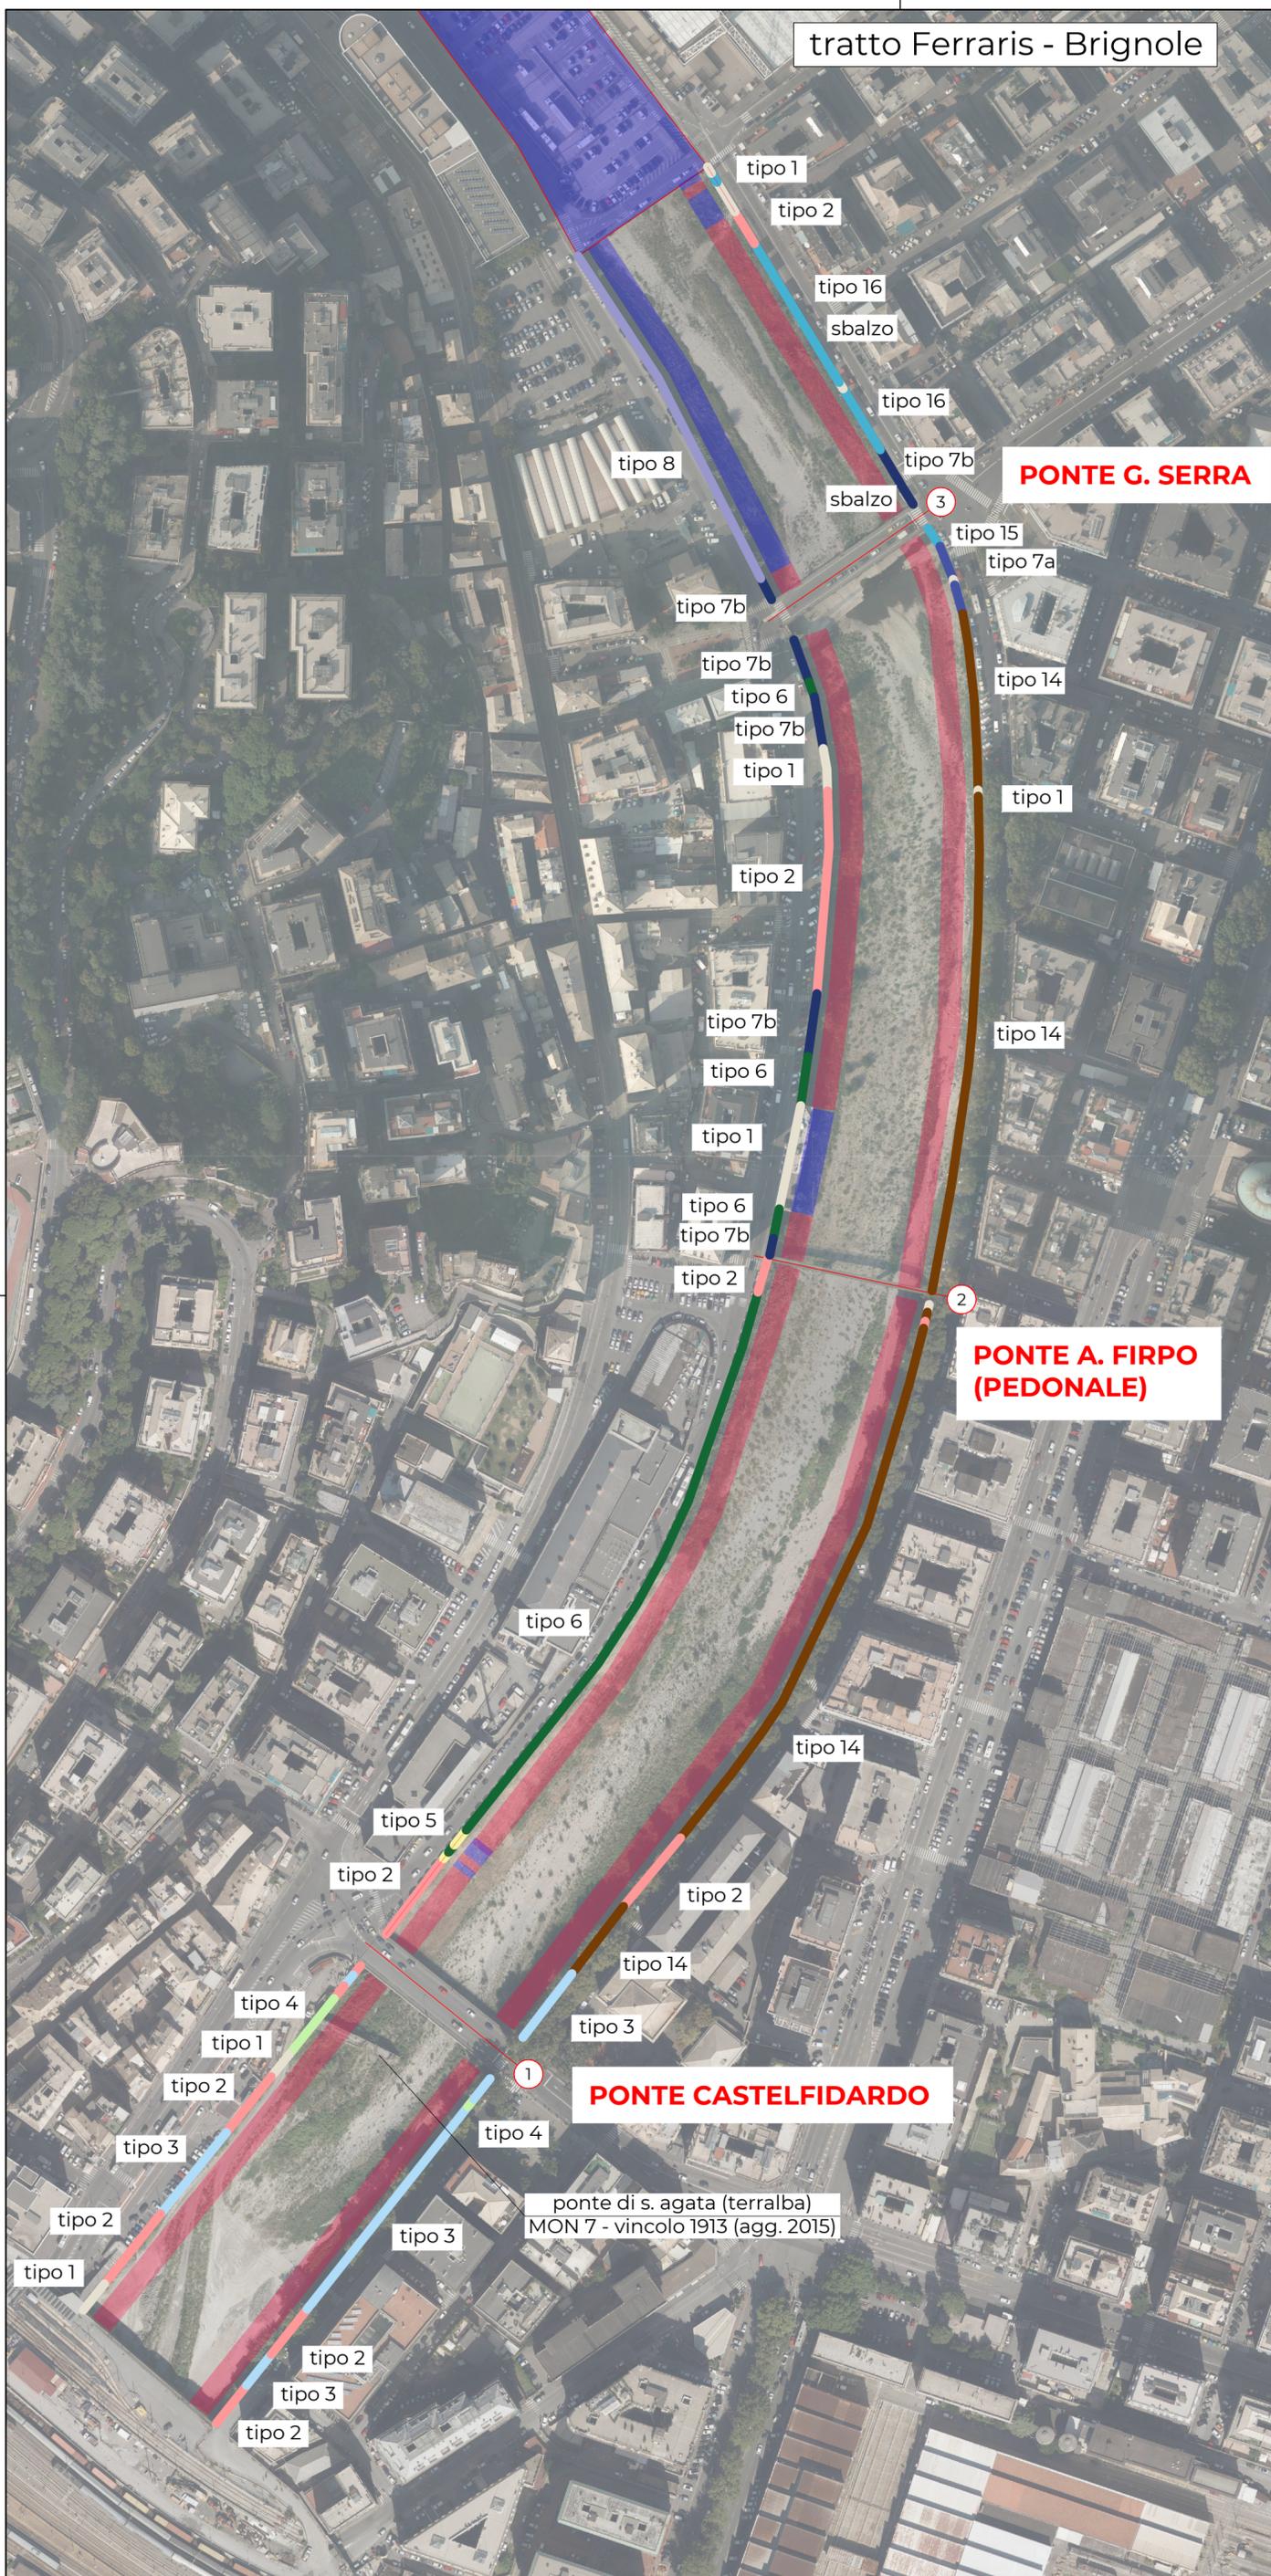
tratto Ferraris - Brignole

TRATTO PIASTRA STADIO FERRARIS - PONTE SERRA - (SPONDA DESTRA)

argine	parapetto	anno	fotografia	70 anni
tipo 7b	blocchi in pietra a corsi regolari	ringhiera metallica	ante 1954		si
tipo 8	calcestruzzo	guard rail	post 1954		no

TRATTO PONTE SERRA - PONTE PEDONALE FIRPO - (SPONDA DESTRA)

argine	parapetto	anno	fotografia	70 anni
tipo 1	calcestruzzo	calcestruzzo	incerto		no
tipo 2	conci in pietra a corsi regolari	calcestruzzo	ante 1954		si
tipo 6	conci in pietra a corsi irregolari cordolo in pietra	conci in pietra rivestimento in cls	ante 1954		si
tipo 7b	blocchi in pietra a corsi regolari	ringhiera metallica	ante 1954		si

TRATTO PONTE PEDONALE FIRPO - PONTE CASTELFIDARDO - (SPONDA DESTRA)

argine	parapetto	anno	fotografia	70 anni
tipo 2	conci in pietra a corsi regolari	calcestruzzo	ante 1954		si
tipo 5	calcestruzzo	calcestruzzo colore bianco	incerto		no
tipo 6	conci in pietra a corsi irregolari cordolo in pietra	conci in pietra rivestimento in cls	ante 1954		si

TRATTO PONTE CASTELFIDARDO - BRIGNOLE - (SPONDA DESTRA)

argine	parapetto	anno	fotografia	70 anni
tipo 1	calcestruzzo	calcestruzzo	incerto		no
tipo 2	conci in pietra a corsi regolari	calcestruzzo	ante 1954		si
tipo 3	conci pietra a corsi regolari	conci pietra cordolo in pietra	ante 1954		si
tipo 4	conci in pietra piccole dimensioni a corsi irregolari	conci in pietra piccole dimensioni a corsi irregolari	XII sec.		si

TRATTO PIASTRA STADIO FERRARIS - PONTE SERRA (SPONDA SINISTRA)

argine	parapetto	anno	fotografia	70 anni
tipo 7b	blocchi in pietra a corsi regolari	ringhiera metallica	1908		si
tipo 16	blocchi di pietra	pietra	1908		si
tipo 2	pietra	calcestruzzo	incerto		no
tipo 1	calcestruzzo	calcestruzzo	incerto		no

TRATTO PONTE SERRA - PONTE PEDONALE FIRPO (SPONDA SINISTRA)

argine	parapetto	anno	fotografia	70 anni
tipo 14	conci pietra a corsi irregolari	conci pietra piccole dimensioni cordolo laterizio	1908		si
tipo 15	pietra bugnato	pietra con cornici	1908		si
tipo 7a	conci in pietra a corsi irregolari	ringhiera metallica	1908		si
tipo 1	calcestruzzo	ringhiera metallica/calcestruzzo e cordolo mattoni	incerto		no

TRATTO PONTE PEDONALE FIRPO - PONTE CASTELFIDARDO (SPONDA SINISTRA)

argine	parapetto	anno	fotografia	70 anni
tipo 3	conci pietra a corsi regolari	conci pietra cordolo in pietra	ante 1954		si
tipo 14	conci pietra a corsi irregolari	conci pietra piccole dimensioni cordolo laterizio	1908		si
tipo 2	conci in pietra a corsi regolari	calcestruzzo	ante 1954		si
tipo 1	calcestruzzo	calcestruzzo	incerto		no

TRATTO PONTE CASTELFIDARDO - BRIGNOLE (SPONDA SINISTRA)

argine	parapetto	anno	fotografia	70 anni
tipo 2	conci in pietra a corsi regolari	calcestruzzo	ante 1954		si
tipo 3	conci pietra a corsi regolari	conci pietra cordolo in pietra	ante 1954		si
tipo 4	conci in pietra piccole dimensioni a corsi irregolari	conci in pietra piccole dimensioni a corsi irregolari	XII sec.		si
