DETERMINAZIONE DIRIGENZIALE N. 2023-270.0.0.-199

OGGETTO: PRESA D'ATTO DELLA VERIFICA STRUTTURALE PREDISPOSTA DALL'ING. ALBERTO CELLA RELATIVA AL MURO DI SOSTEGNO UBICATO IN VICO DEL FICO.

VERIFICA STRUTTURALE DEL MURO DI SOSTEGNO UBICATO IN VICO DEL FICO CIG: Z643B79CA6

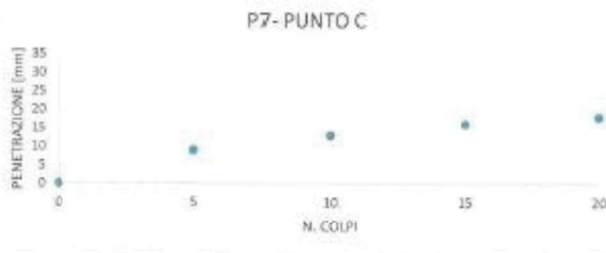
PUNTO C		
CONTRASSEGNO	N. COLPI	PENETRAZIONE [mm]
P7	0	0
	5	9
	10	13
	15	16
	20	18
