LEGENDA PER LA LETTURA DELLE SCHEDE IMMOBILI

Oggetto della Tavola: CALCOLO SUPERIFCIE COMMERCIALE M.P. 11/09

Immobile sito in Genova, vico della Rosa 18R

Tribunale di Genova- Sezione terza penale - M.P.11/09 ----Rif 60 - Visita 46

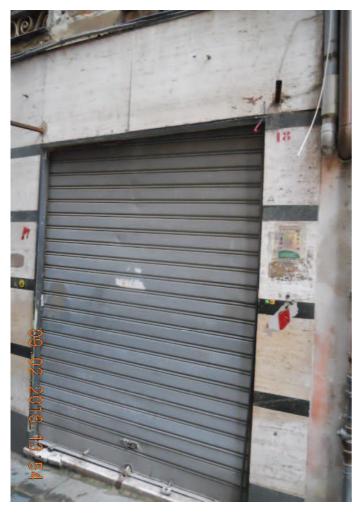
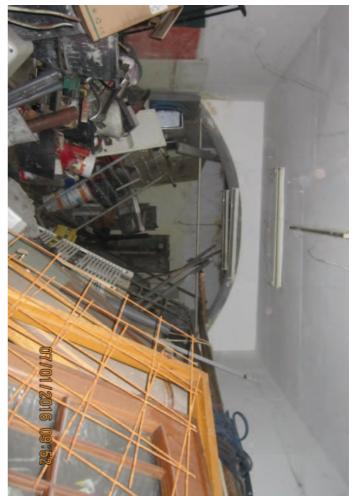
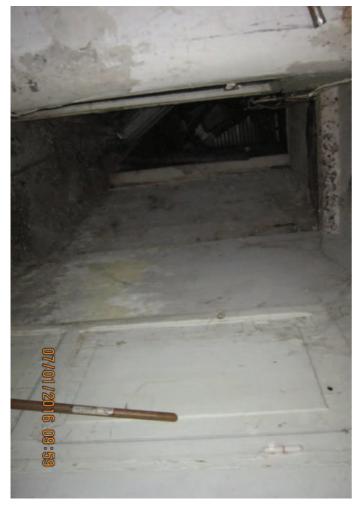
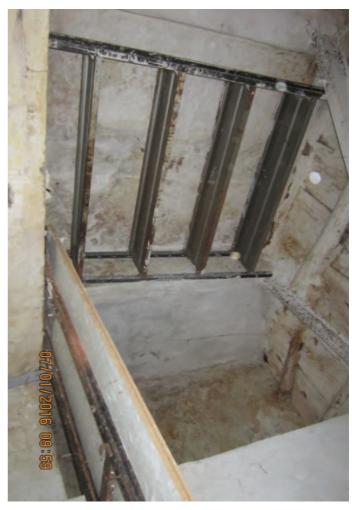
е	altro	pannellature in cartong	jesso?							
	coloriture		0	1	В		S		1	Р
	infissi									
	leano									
	metallo oscuranti	alluminio serranda con rullo ind								
	IMPIANTISTICA			!			REC	OBS	<u> </u>	INS
				PRESENTE		ION PRES.			, 	
,		n.r.		PRESENTE		ION PRES.				
m				PRESENTE		ION PRES.				
p i	contatore	n.r.		PRESENTE		ION PRES.				
a n	sist. illuminazione	neon a soffitto		PRESENTE		ION PRES.				
t i				PRESENTE	N	ION PRES.				
'	impianto GAS			PRESENTE	N	ION PRES.				
	impianto TELEFONO /tv			PRESENTE	N	ION PRES.				
	<u> </u>		ELEMENTI DI C	DEGRADO P	UNTUA	LE				
	ORIZZONTAMENTI			CONTROSC	FFITTI					
	crolli				C	rolli / lacune		non	visibili	
	inflessioni	non visibili			lesion	/ cavillature				
	umidità di risalita	non visibile				umidità				
	umidità DIFFUSA	infiltrazioni da piano su	periore							
	PARETI			INFISSI						
	lesioni strutturali LINEARI				materia	le incongruo				
	lesioni strutturali 45°

infiltrazioni/perdite impianti	zona disimpegno e ba	agno	IMPIANTI						
	umidità di risalita				serba	toi ris. Idrica		ļ	n.r.	
	umidità DIFFUSA	zona disimpegno e ba	agno		tubaz	zioni esterne		ı	n.r.

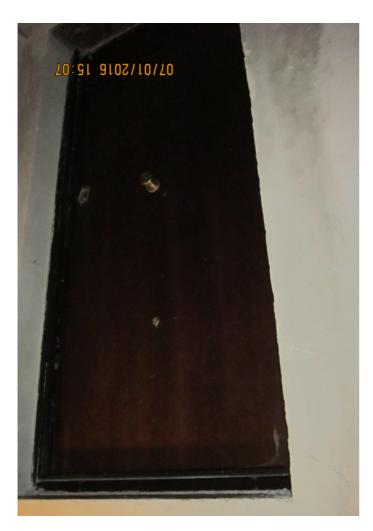
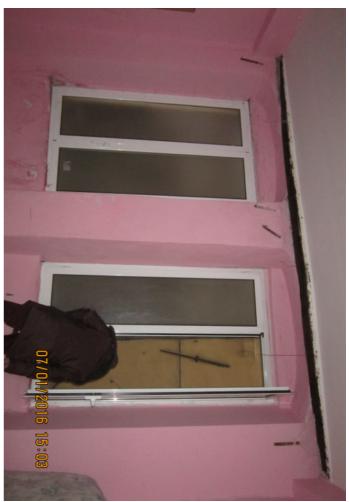
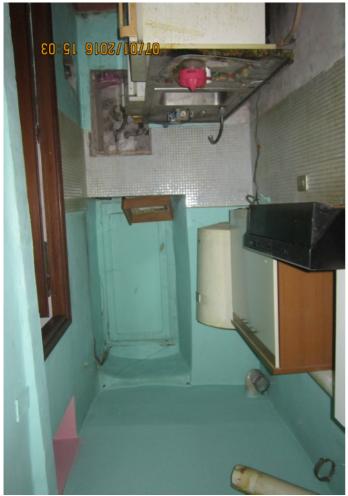
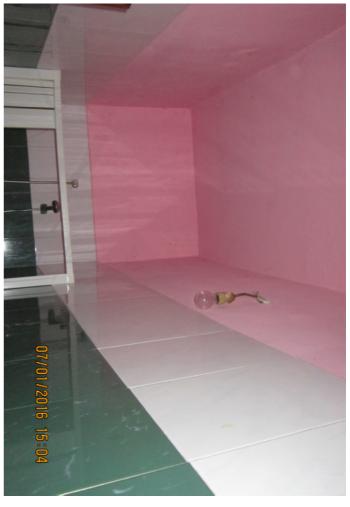
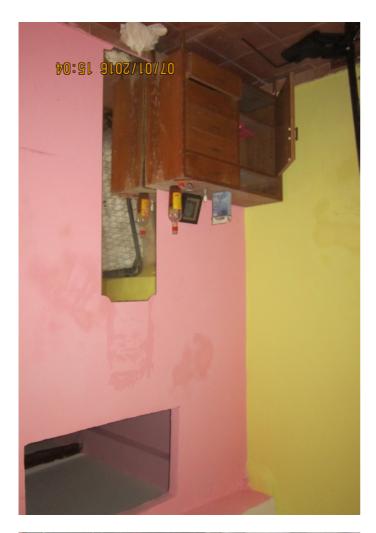
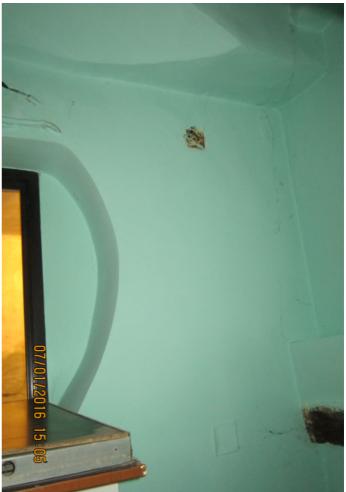
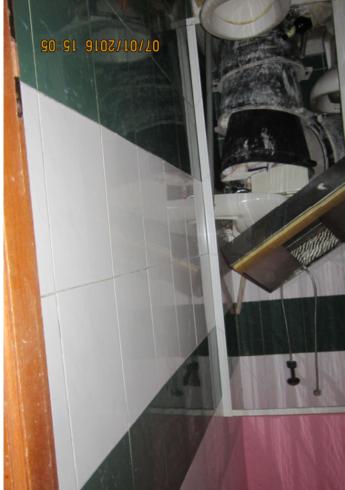
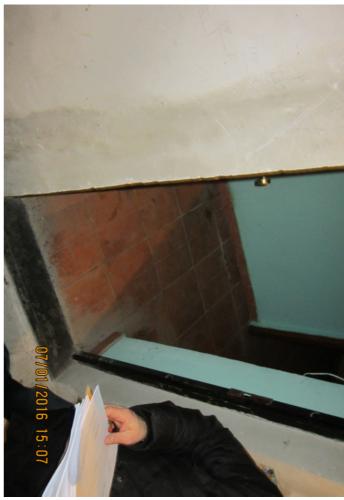
cieco senza aspirazione forz		PRESENTE	NON PF				
l m				PRESENTE	NON PF				
p				PRESENTE	NON PF				
i a				PRESENTE	NON PF				
n t				PRESENTE	NON PE				
i				PRESENTE	NON PE				
		non rilovoto		PRESENTE	NON PF				
	impianto TELEFONO /tv			PRESENTE	NON PF	KES. []			
			ELEMENTI DI C						
	ORIZZONTAMENTI crolli			CONTROSOF	FITTI crolli / la	cune			
	inflessioni				lesioni / cavill				
	umidità di risalita					nidità			
	umidità DIFFUSA								
	PARETI			INFISSI					
	lesioni strutturali LINEARI				ateriale incor	ngruo			
	lesioni strutturali 45°								
	infiltrazioni/perdite impianti	solo in alcuni punti adiacenti imp	oianti	IMPIANTI					
	umidità di risalita				serbatoi ris.	Idrica	non	/isibile	
	umidità DIFFLISA	infiltraz sotto finestra verso V. F	2000		tuhazioni es	torno	-

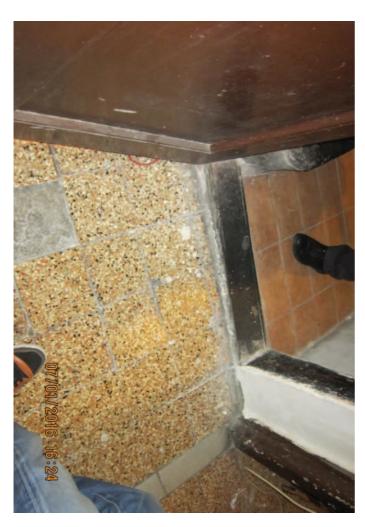
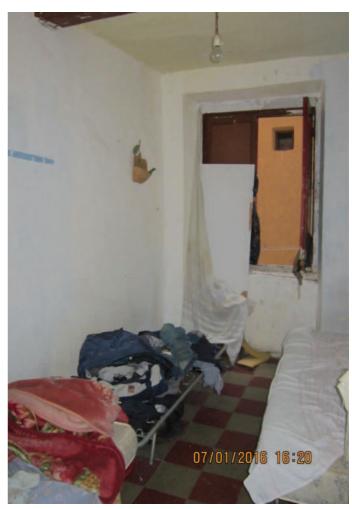
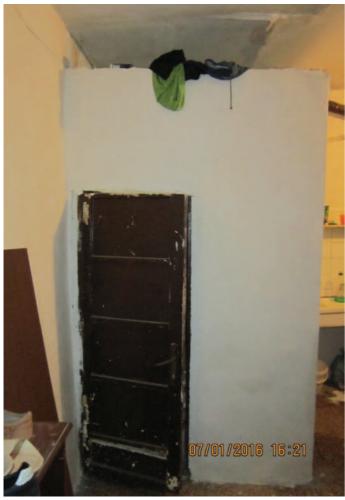
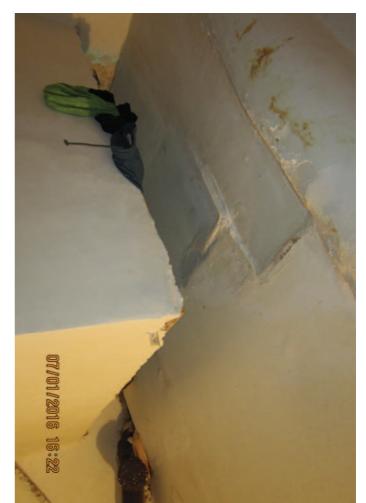
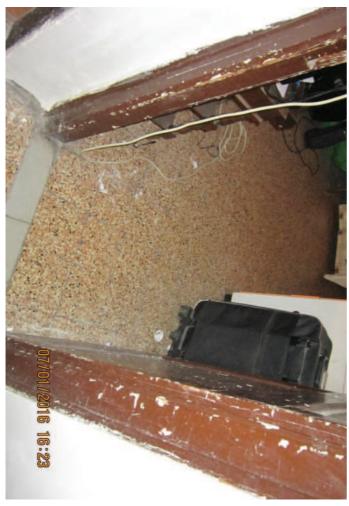
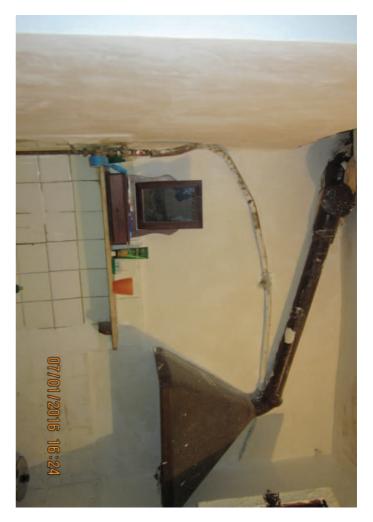
-						
	infissi legno					1	
	metallo_						
	oscuranti_	mancano persiane					
	IMPIANTISTICA				REC	OB:	S INS
,	locale igienico				ION PRES.		
m			PRE		ION PRES		
p i					ION PRES.		
а					ION PRES.		
n t					ION PRES.	. ==	
i					ION PRES.	. L	
	impianto TELEFONO /tv				ION PRES.		
			MENTI DI DEG			<u> </u>	
	ORIZZONTAMENTI	LLL		NTROSOFFITT			
	crolli				olli / lacune		
	inflessioni	localizzate nelle mezzerie delle sta	anze	lesioni /	/ cavillature	lievi m	a diffuse
	umidità di risalita				umidità	infilt	razioni
	umidità DIFFUSA						
	PARETI		INF	ISSI			
	lesioni strutturali LINEARI	non rilevate		materiale	incongruo		
	lesioni strutturali 45°	non rilevate					
	infiltrazioni/perdite impianti	riportate infiltrazioni da piano supe	riore IMP	IANTI			
	umidità di risalita			serbate	oi ris. Idrica		
	umidità DIFFUSA			tubazi	oni esterne	gas / cappa / add.	Idrica da vano scala
1

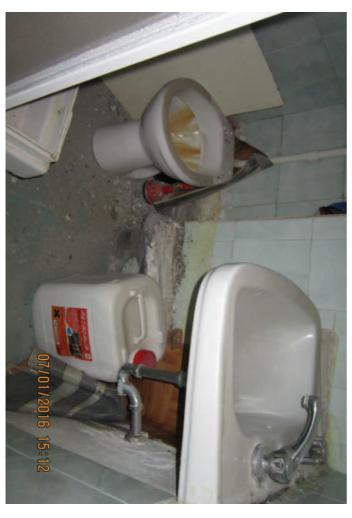
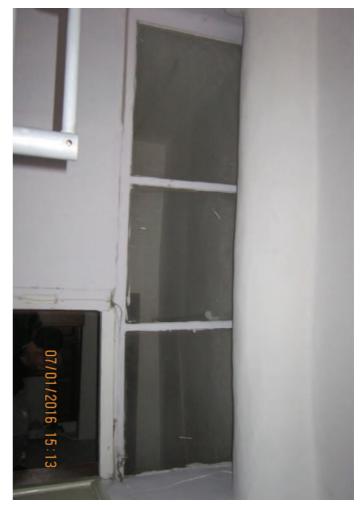
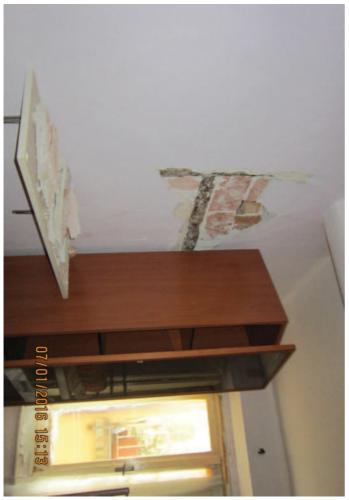
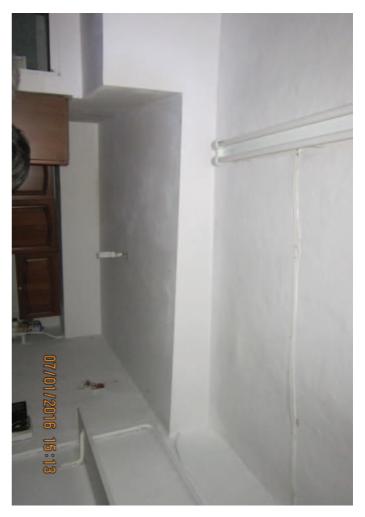
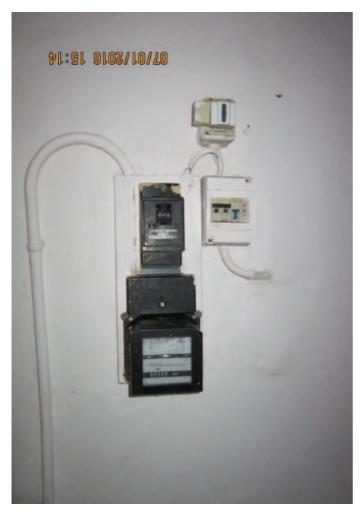
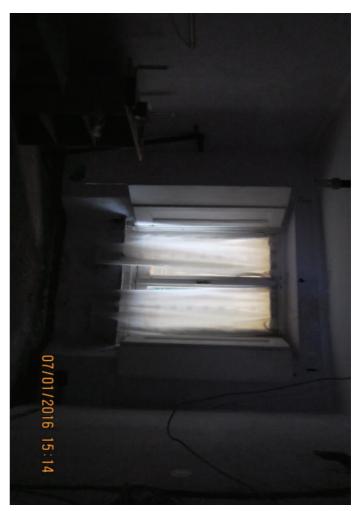
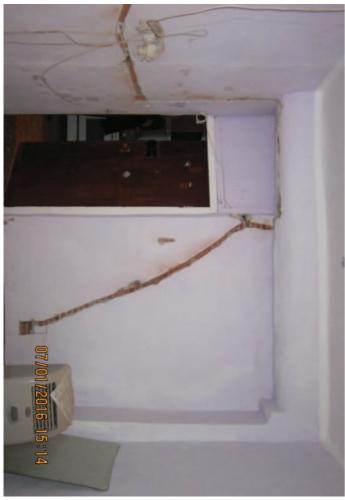
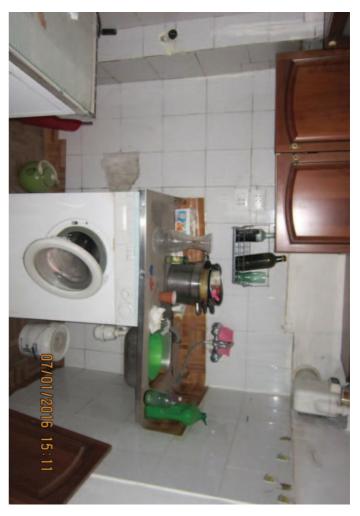
PARETI			INFISSI					
	lesioni strutturali LINEARI				ateriale	e incongruo			
	lesioni strutturali 45°								
	infiltrazioni/perdite impianti	localizzate bagno e cucina e vicino imp	oianti idrici	IMPIANTI					
	umidità di risalita				serbat	oi ris. Idrica			
	umidità DIFFUSA	forte umidità ambientale				oni esterne	idriche, o	jas, scarico

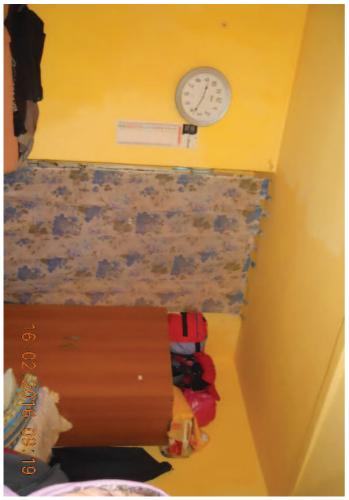
1	adduzione idrica			PRESENTE	NON P	RES.			
m p	impianto elettrico	solo alcune prese est.		PRESENTE	NON P				
i a	•	nel vano scala_ASSENTE il magnetot	ermico	PRESENTE	NON P				
n t		fili esterni e lampadine		PRESENTE	NON P				
i		stufa + bolier		PRESENTE	NON P				
		contatore sottofinestra ma no im		PRESENTE	NON P	=			
	impianto TELEFONO /tv			PRESENTE	NON P	RES.			
	ODIZZONE AMERICE	ELE	INIEN II DI I	DEGRADO PL					
	ORIZZONTAMENTI crolli			CONTROSO	crolli / la	icune	in pess	imo stato	
	inflessioni	trave sup. vano centrale		les	sioni / cavill	ature			
	umidità di risalita				un	nidità	vecchie infiltra:	zioni stanza i	etro
	umidità DIFFUSA								
	PARETI			INFISSI					
	lesioni strutturali LINEARI			mat	eriale incor	ngruo		si	
	lesioni strutturali 45°								
	infiltrazioni/perdite impianti			IMPIANTI			in pess	imo stato	
	umidità di risalita			Se	erbatoi ris.	ldrica ı	n.r. (RIS. CONDON	I. IN COPERT	URA?)

umidità DIFFUSA			tı	ubazioni es	terne	elet	triche	
1				1

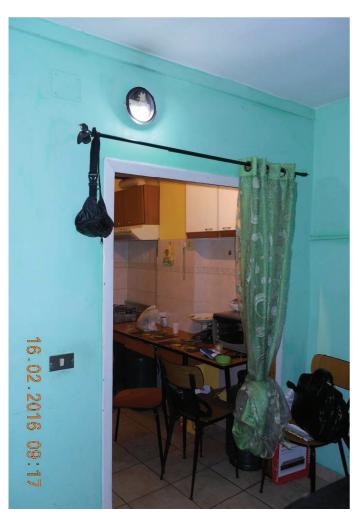
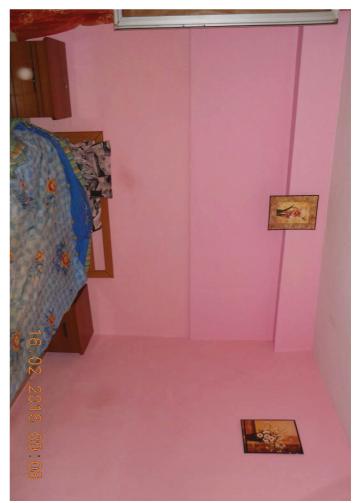
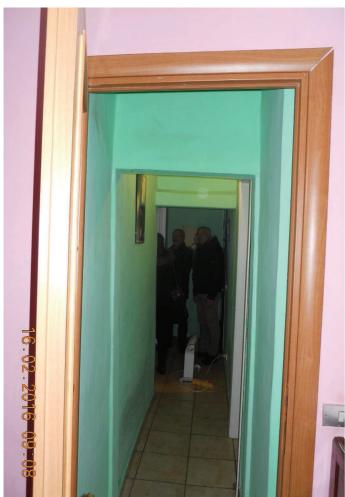
-	rifatte recentemente dall'inquilino]	
	infissi legno						1	
	metallo	alluminio anodizz]	
	oscuranti			L				
	IMPIANTISTICA	ologo no conir Forzeto		PRESENTE	NON PRES.	REC OB	S T	INS
ı	1	cieco- no aspir. Forzata		PRESENTE PRESENTE	NON PRES.		<u>]</u> 	
m				PRESENTE	NON PRES.			
p i	contatore	nel vano scala_presente il magnetoterm	nico	PRESENTE	NON PRES.		Ī	
a n	sist. illuminazione			PRESENTE	NON PRES.]	
t i	impianto termico/ ACS	stufa/boiler elett.		PRESENTE	NON PRES.]	
,	impianto GAS	cucina gas con bombola		PRESENTE	NON PRES.]	
	impianto TELEFONO /tv			PRESENTE	NON PRES.]	
		ELEM	IENTI DI D	EGRADO PU	NTUALE			
	ORIZZONTAMENTI			CONTROSOF				
	crolli				crolli / lacune			
	inflessioni	trave centrale (come in tutti i piar	11)	lesi	oni / cavillature	microcavillatu	re stanza su i	retro
	umidità di risalita				umidità			
	umidità DIFFUSA			INEIGO				
	PARETI lesioni strutturali LINEARI			infissi mate	riale incongruo		si

lesioni strutturali 45°							
	infiltrazioni/perdite impianti			IMPIANTI				
	umidità di risalita				batoi ris. Idrica	n.r. (Ris. cond	om. in copert	ura?)
	umidità DIFFUSA	sottofinestra per ponte termico			bazioni esterne			
					·· •

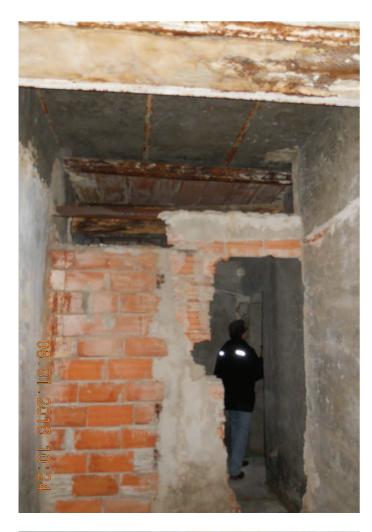
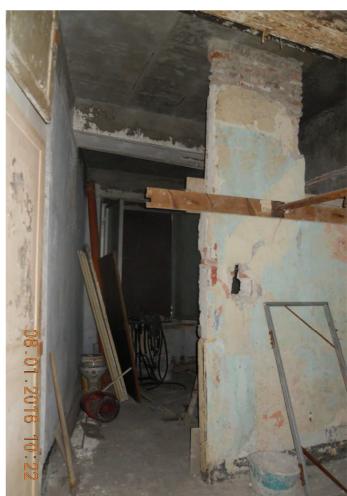
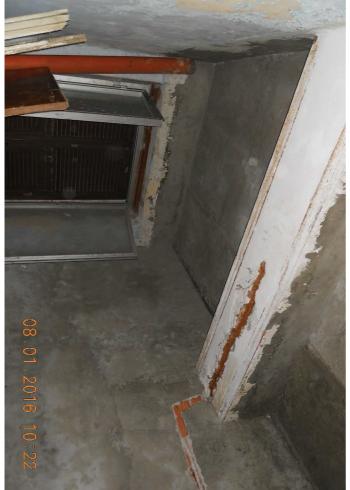
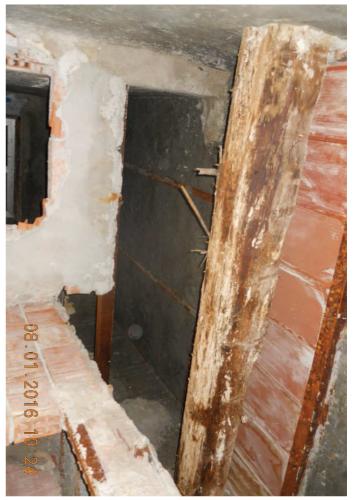
-	impianto GAS			PRESENTE	NON PRES.		
	impianto TELEFONO /tv			PRESENTE	NON PRES.		
		El	LEMENTI DI I	DEGRADO PUNT	UALE		
	ORIZZONTAMENTI			CONTROSOFFI	TTI		
	crolli			С	rolli / lacune	sono stati elim	inati in gran parte
	inflessioni	solai superiori con travi inflesse e colp	ite da infiltr.	lesioni	i / cavillature		
	umidità di risalita				umidità	gravi infiltrazioni	dal solaio superiore
	umidità DIFFUSA						
	PARETI lesioni strutturali LINEARI			INFISSI materia	le incongruo	ei (manasta tar-	ita ad ario o occus)
				materia	le incongruo	əi (mancata tent	ıta ad aria e acqua)
	lesioni strutturali 45°	nin.		IMPLANT			
	infiltrazioni/perdite impianti	diffuse		IMPIANTI	4-1-1-111		-Lu 1-11 \
	umidità di risalita				toi ris. Idrica	,,	abile a tetto)
	umidità DIFFUSA	in tutte le stanze per infiltr. + co	ndensa	tubaz	zioni esterne	imp. In ristruttur	azione incompleta

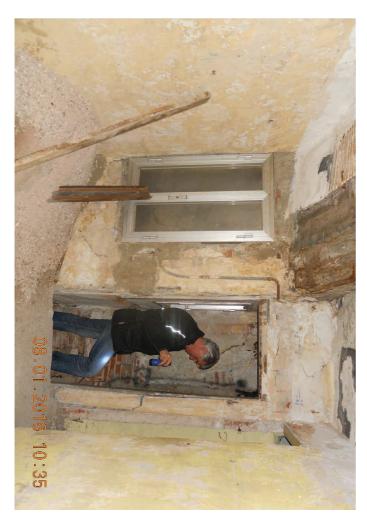
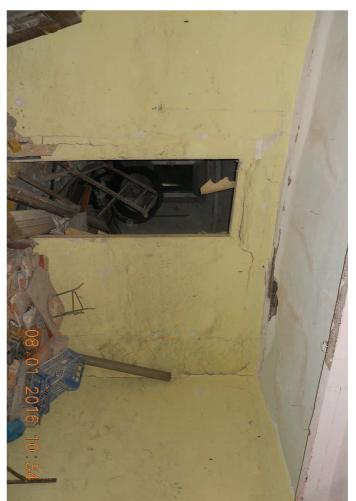
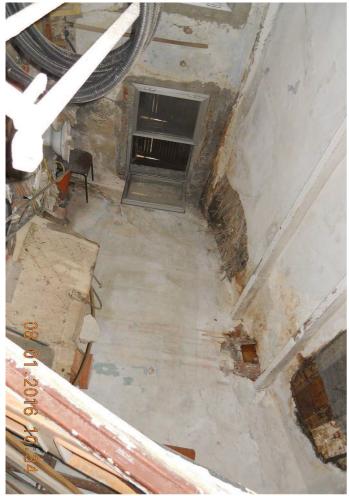
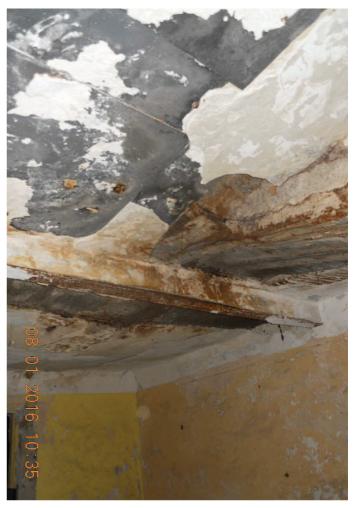
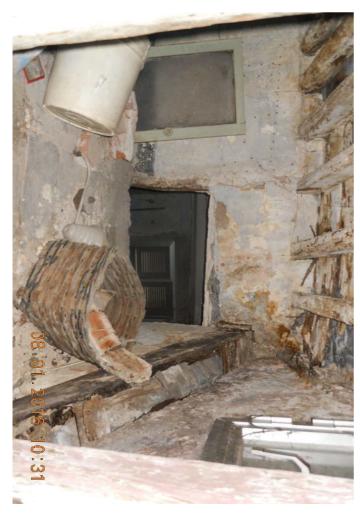
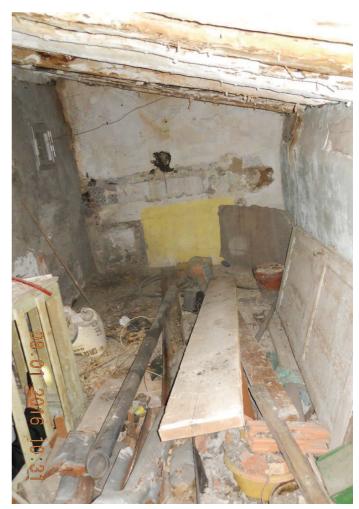
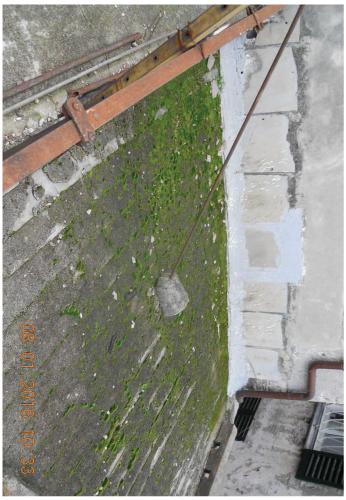
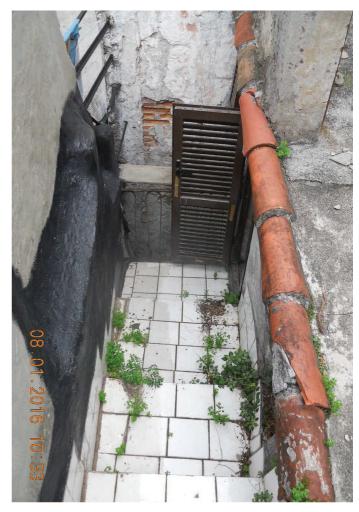
PARETI			NFISSI				
	lesioni strutturali LINEARI	lesione su parete in corrisp. della scala interna	1	materiale	incongruo	si (mancata tenu	ıta ad aria e a	icqua)
	lesioni strutturali 45°	in corrisp. degli appoggi delle strutture orizz sup	er.					
	infiltrazioni/perdite impianti	diffuse	I	IMPIANTI				
	umidità di risalita			serbato	oi ris. Idrica	n.r. (prob	abile a tetto)	
	umidità DIFFUSA	in tutte le stanze per infiltr. + condensa		tubazi	oni esterne	imp. In ristruttur	azione incom	pleta

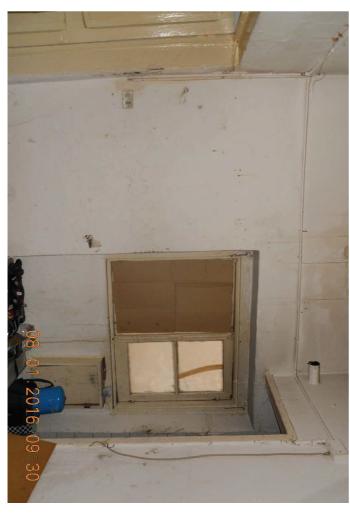
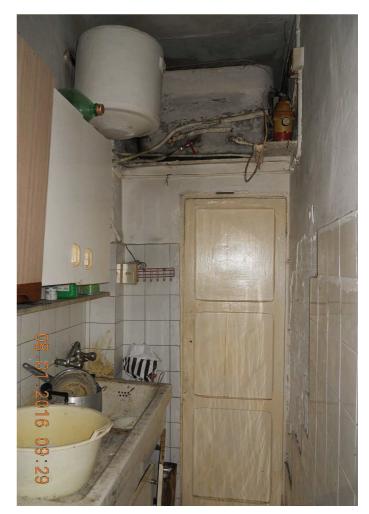
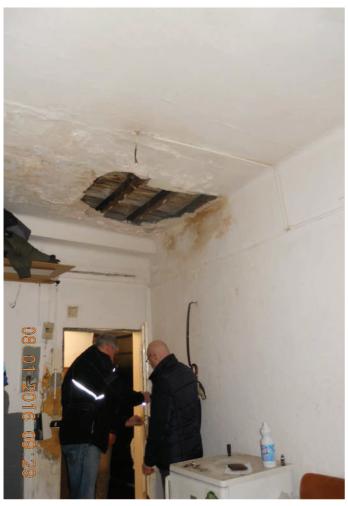
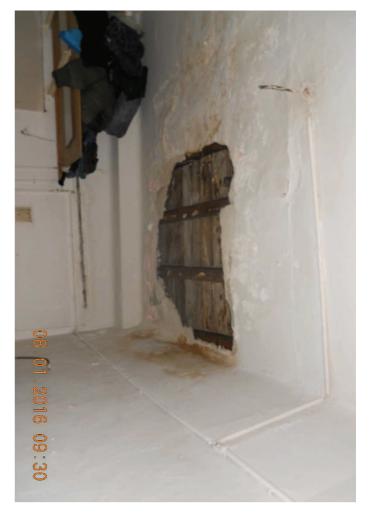
infissi	anavato manoani ou rappozzi oomor			<u> </u>			
	legno metallo							
	oscuranti							
	IMPIANTISTICA					REC	OBS	INS
	locale igienico			PRESENTE	NON PRES.			
l m				PRESENTE	NON PRES.			
р				PRESENTE	NON PRES.		_	
i a	·	staccato/pres solo basetta Enel		PRESENTE	NON PRES.		_	
n t		Stufa gas/ boiler elettrico		PRESENTE PRESENTE	NON PRES.	└─│		
i		contatore sottofinestra staccato		PRESENTE	NON PRES.			
		contatore sottonnestra staccato		PRESENTE PRESENTE	NON PRES.		\exists	\vdash
	p.ae : 222: e : te /ti			DEGRADO PUN				
	ORIZZONTAMENTI		CONTROSOFI					
	crolli			CONTROSON		vari crolli (1mq) p	er infiltrazioni da	piano sopra
	inflessioni	inflessioni in campata centrale		lesio	ni / cavillature			
	umidità di risalita				umidità	pe	r infiltrazioni	
	umidità DIFFUSA							
	PARETI			INFISSI				
	lesioni strutturali LINEARI	n.r.		mater	iale incongruo	d	a sostituire	
	lesioni strutturali 45°	n.r.		INADIA

infiltrazioni/perdite impianti			IMPIANTI .				
	umidità di risalita				atoi ris. Idrica	''	o sopra loc. igi	enico
	umidità DIFFUSA	sottofinestra x mancata tenuta infissi/ ponte	termico	tub	azioni esterne		idriche

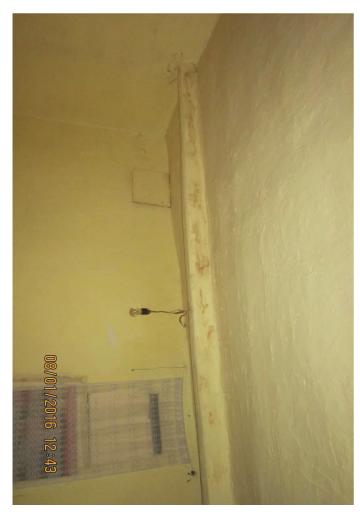
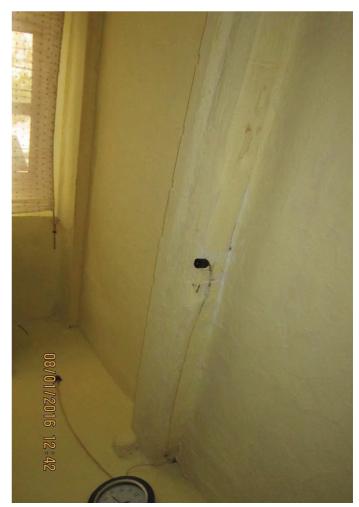
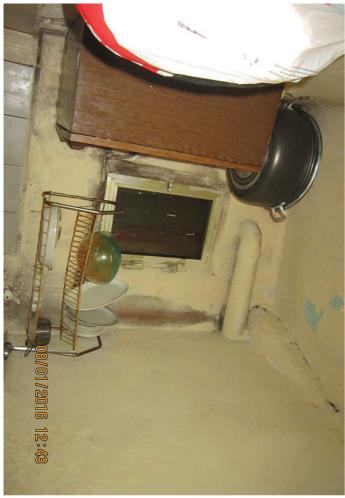
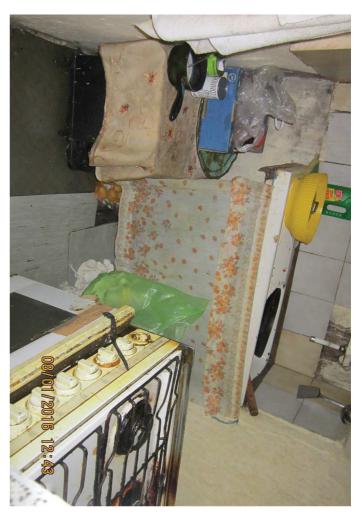
IMPIANTISTICA locale igienico	cieco , senza asp. Forzata		PRESENTE	יו ∏NON PRES.	REC OB	S INS
,	_ ^	oledo , deliza dop. i orzata		PRESENTE	NON PRES.		
m p				PRESENTE	NON PRES.		
i	contatore _			PRESENTE	NON PRES.		
a n	sist. illuminazione			PRESENTE	NON PRES.		
t i	impianto termico/ ACS	stufa bombola gas/ boiler		PRESENTE	NON PRES.		
	impianto GAS	contator sottofinestra staccat	0	PRESENTE	NON PRES.		
	impianto TELEFONO /tv_			PRESENTE	NON PRES.		
		ELEI	MENTI DI I	DEGRADO PUN	TUALE		
	ORIZZONTAMENTI crolli			CONTROSOFF	ITTI crolli / lacune		
	inflessioni	campata centrale inflessa			ni / cavillature	diffuse su tutt	o il controsoffitto
	umidità di risalita				umidità		
	umidità DIFFUSA						
	PARETI			INFISSI			
	lesioni strutturali LINEARI			materi	ale incongruo		si
	lesioni strutturali 45°						
	infiltrazioni/perdite impianti	Posto cott_adiacenti al finestrino su cave	edio interno	IMPIANTI			
	umidità di risalita				atoi ris. Idrica		n.r.

umidità DIFFUSA	locale igienico		tuba	zioni esterne

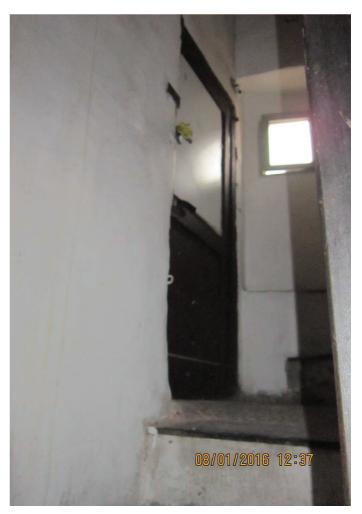
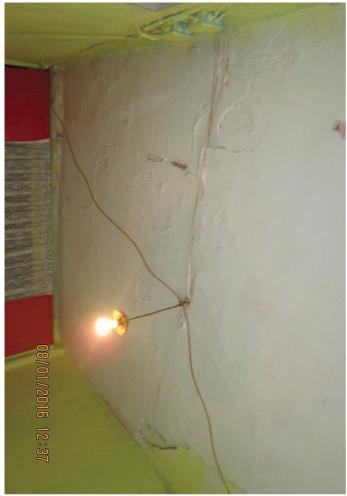
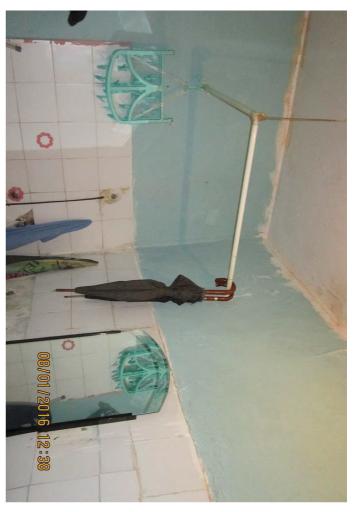
lesioni strutturali 45°	Posto sott adiscenti al finantina	lia inter	IMDIANTI					
	infiltrazioni/perdite impianti	Posto cott_adiacenti al finestrino su cavec	iio iiiterno	IMPIANTI	rhat-!	rio Iduis -			
	umidità di risalita umidità DIFFUSA	locale igienico (mancanza aerazior	ne)			ris. Idrica ni esterne	SI _add.idrica /e	n.r. lettriche/scarico	wc
1

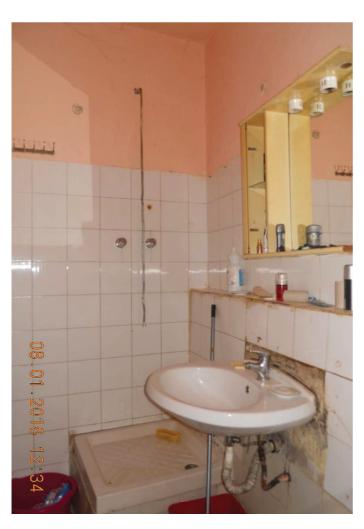
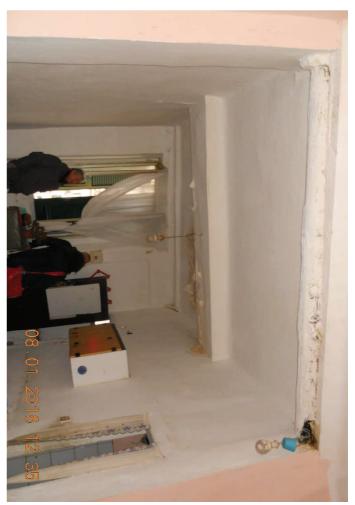
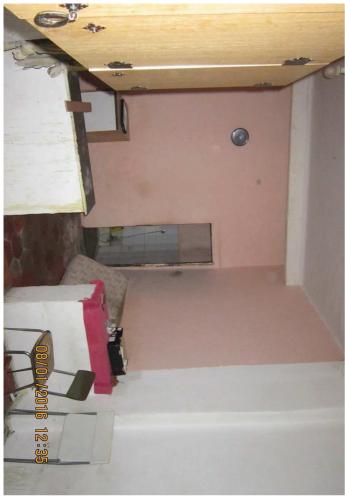
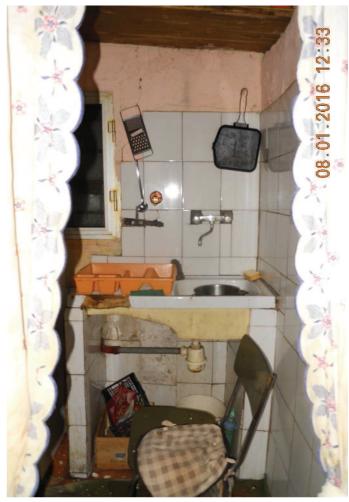
IMPIANTISTICA	persiana anunnino			RI	EC OB:	S INS	
	locale igienico	cieco , senza asp. forzata		PRESENTE	NON PRES.		· · · · · · · · · · · · · · · · · · ·	
1	adduzione idrica			PRESENTE	NON PRES.			
m p	impianto elettrico			PRESENTE	NON PRES.			
i a	contatore			=	NON PRES.		<u> </u>	
n t				=	NON PRES.	_ 		
i	impianto termico/ ACS				NON PRES.	_ ■		
	impianto GAS	contatore sottofinestra		=	NON PRES.	_		
	implanto i EEEI Oito /tt			EGRADO PUNTI	_			
	ORIZZONTAMENTI			CONTROSOFFIT				
	crolli				olli / lacune	localizzate st	anza principale	
	inflessioni	campata centrale inflessa		lesioni	/ cavillature	diffuse su tutte	o il controsoffitto	_
	umidità di risalita				umidità	GRAVEM.danneg	ggiati da infiltrazioni	
	umidità DIFFUSA					provenienti dal pia	ano sup. o copertura	ì
	PARETI lesioni strutturali LINEARI			INFISSI material	e incongruo		si	
	lesioni strutturali 45°			material	- moongruo		<u>.</u>	=
	infiltrazioni/perdite impianti	Posto cott_adiacenti al finestrino su cavedio	o interno	IMPIANTI				_

umidità di risalita	_	-		oi ris. Idrica		n.r.	_
	umidità DIFFUSA	locale igienico (mancanza aerazione	e)		ioni esterne		lettriche/scarico wc

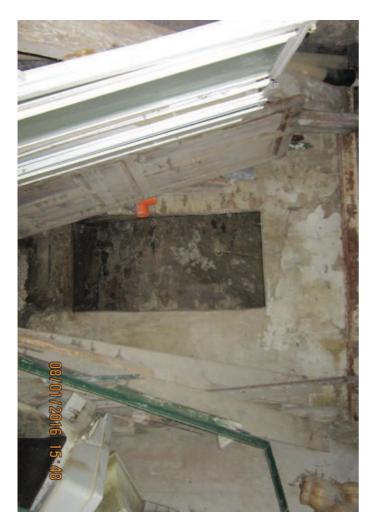
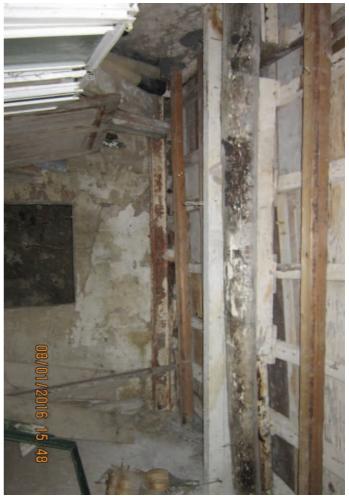
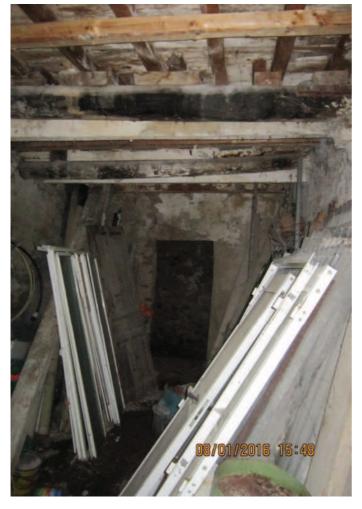
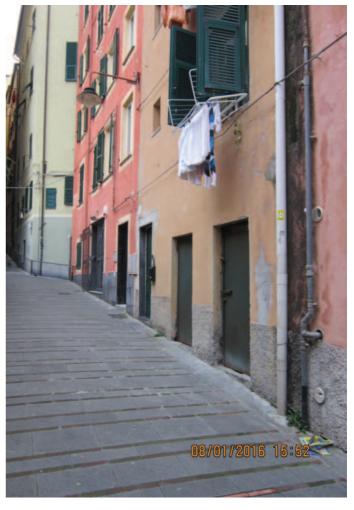
p i					NON PRES. NON PRES.	ı <u> </u>		
а					NON PRES.			
n t					NON PRES.	· <u> </u>		
i				<u> </u>	NON PRES.	· <u> </u>		
	impianto TELEFONO /tv				NON PRES.			
				DEGRADO PUNTU	JALE			-
	ORIZZONTAMENTI CONTROSOFFITTI				TI			
	crolli				rolli / lacune			
	inflessioni	visibili in alcuni elementi lignei		lesioni	/ cavillature			
	umidità di risalita				umidità			
	umidità DIFFUSA	dovuta alla presenza del terrapie	no					
	PARETI			INFISSI	lo inconaria			
	lesioni strutturali LINEARI			materia	le incongruo			
	lesioni strutturali 45° infiltrazioni/perdite impianti			IMPIANTI				
		diffusa fino ad h 100 am da tarr	2		toi rie Idrico			
	umidità di risalita	diffusa fino ad h.100 cm da terra			toi ris. Idrica			
	umidità DIFFUSA	dovuta alla presenza del terrapie	IIU	tubaz	zioni esterne

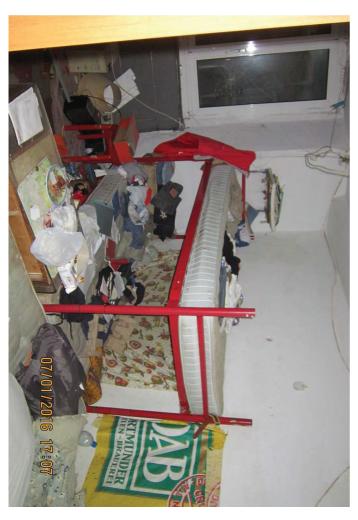
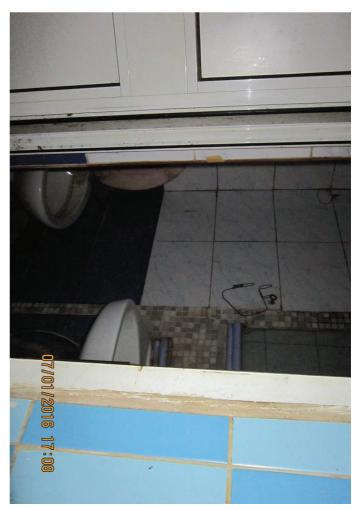
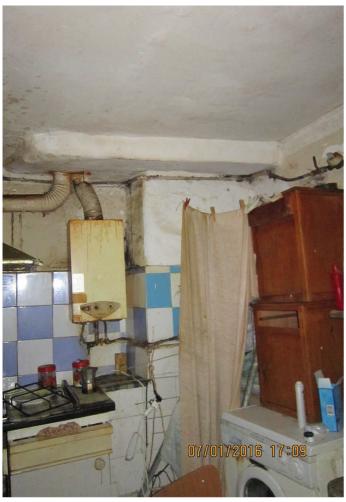
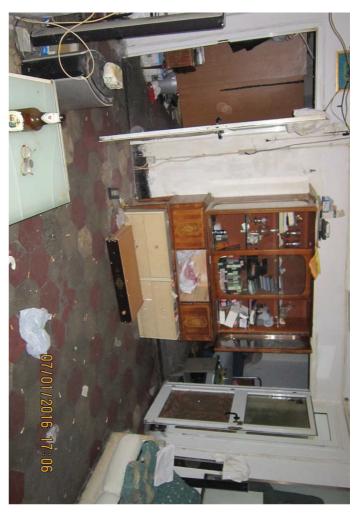
metallo							
	oscuranti				L			
	IMPIANTISTICA	cieco /senza asp. forz		PRESENTE	R NON PRES.	EC OB	S 1	INS
,	adduzione idrica				NON PRES.		.	-
m		non a norma		: =	NON PRES.		, .] [
p i	contatore			PRESENTE	NON PRES.		[
a n	sist. illuminazione			PRESENTE	NON PRES.] [
t i	impianto termico/ ACS	boiler elettrico		PRESENTE	NON PRES.] [
	impianto GAS	contatore sottofinestra sigillato		PRESENTE	NON PRES.] [
	impianto TELEFONO /tv			PRESENTE	NON PRES.			
		ELEMENTI DI DEGRADO PUNTUALE			UALE			
			CONTROSOFFIT		-1	l l' t -		
inflessioni intradosso sup. inflesso			rolli / lacune		localizzate			
	umidità di risalita			lesioni	/ cavillature	diffusa locale	cina/bagno	100
	umidità DIFFUSA			umidità		danneggiati d		
	PARETI			INFISSI				
	lesioni strutturali LINEARI	n.r.			e incongruo		si	
	lesioni strutturali 45°	n.r.						
	infiltrazioni/perdite impianti	Infiltrazioni da serramenti /contorno fin	nestre	IMPIANTI

umidità di risalita			serbat	oi ris. Idrica	а	tetto	
	umidità DIFFUSA	sottofinestra x ponte termico/scarsa tenuta	a infissi	tubaz	ioni esterne	imp. elettric	co in canalette	Э

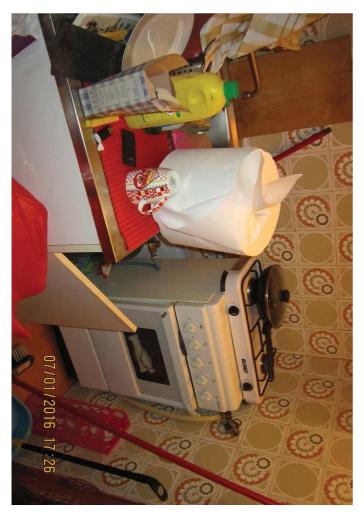
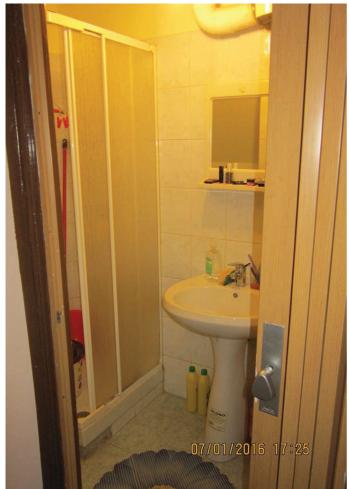
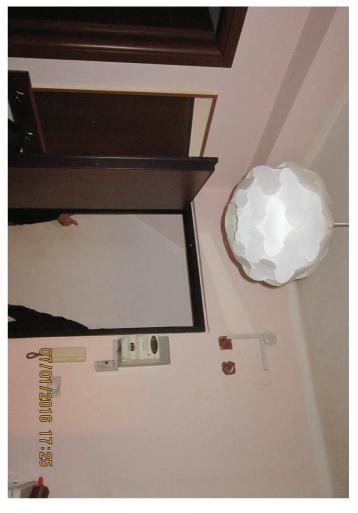
scheda Immobile
	VICO	CANNONI,	CIV.4	int. 1			32
						<u> </u>	
	SCHED	A ALLOGGIO		INTERNO	1	PIANO	1°
	STATO DI OCC	CUPAZIONE	NO	SI	INQUILINI	OCCUPANTI	NON ACC.
	CONFORMITA' PLAI	NIM. CATASTALE	SI	NO	difformità a	allargamento Pe	osto cottura
		S	TATO DI CONSER	VAZIONE/MANUT	ENZIONE		
	ORIZZONTAMENTI	materiale	0	В	s	<u>l</u>	P
S t				. —			
r				■ □ □] [
u t				. <u> </u>] [
t u					<u> </u>] [
r	1						
е	Non Rilevabili	motivazione	0	В	s		P
	FINITURE		_	р 1 ш	, , , , , , , , , , , , , , , , , , ,	, ,	
	intonaci pavimentazioni				<u> </u>		
		recenti					
	cementine / altro datato						
F	legno						
i n	altro						
i	rivestimenti	racenti	0	В	S		P
t u		recenti					
r e	altro						
	coloriture		0	<u></u> В	s		Р

-	recenti					
	infissi legno						
	metallo	alluminio	nio				
	IMPIANTISTICA	persiane allumi	TIIO		RE:	C OBS	
		cieco con asp. f	forz.	PRESENTE I	NON PRES.		
ı	· ·				NON PRES.		
m p				PRESENTE I	NON PRES.		
i	contatore			PRESENTE I	NON PRES.		
a n				PRESENTE I	NON PRES.		
t i		cucina bombola /boi			NON PRES.		
	impianto GAS _.			_	NON PRES.		
	impianto TELEFONO /tv				NON PRES.		
_			ELEMENTI DI I	DEGRADO PUNTI	UALE		
	ORIZZONTAMENTI crolli			CONTROSOFFIT	TI olli / lacune		
	inflessioni				/ cavillature		
	umidità di risalita			10010111	umidità		
	umidità DIFFUSA						
	PARETI			INFISSI			
	lesioni strutturali LINEARI				e incongruo		
	lesioni strutturali 45°						
	infiltrazioni/perdite impianti			IMPIANTI		rec	enti
	umidità di risalita			serbat	oi ris. Idrica	a	tetto
	umidità DIFFUSA			tubaz	ioni esterne

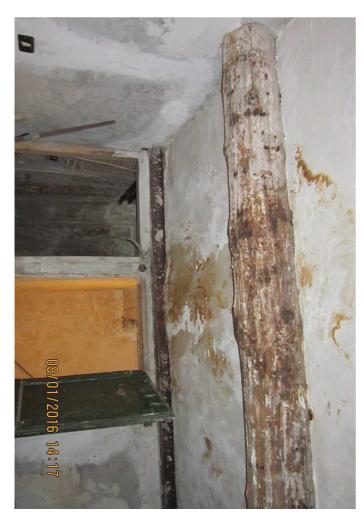
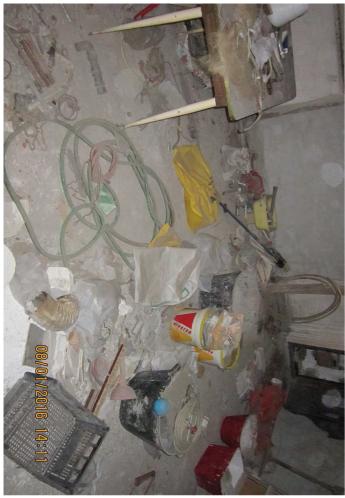
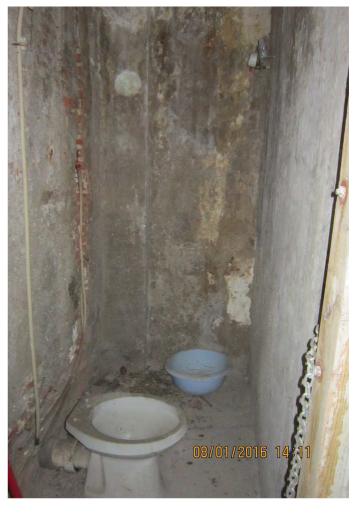
ORIZZONTAMENTI crolli crolli Controsoffitti crolli / lacune inflessioni grave nel vano centrale-trave princ. Inflessa lesioni / cavillature umidità di risalita umidità infiltrzione grave adiac. trave princ umidità DIFFUSA PARETI INFISSI lesioni strutturali LINEARI attaccatura muro facciata-muro spina a monte materiale incongruo portoncino esterno ligneo da sostituire lesioni strutturali 45° infiltrazioni/perdite impianti IMPIANTI umidità di risalita serbatoi ris. Idrica n.r.		impianto TELEFONO /tv			PRESENTE	Ν	ION PRES.]	
crolli crolli lacune inflessioni grave nel vano centrale-trave princ. Inflessa lesioni / cavillature umidità di risalita umidità infiltrzione grave adiac. trave princ umidità DIFFUSA PARETI INFISSI lesioni strutturali LINEARI attaccatura muro facciata-muro spina a monte materiale incongruo portoncino esterno ligneo da sostituire lesioni strutturali 45° IMPIANTI umidità di risalita serbatoi ris. Idrica n.r.			ELEME	NTI DI I	DEGRADO P	UNTU	IALE

inflessioni grave nel vano centrale-trave princ. Inflessa lesioni / cavillature umidità di risalita umidità infiltrzione grave adiac. trave princ umidità DIFFUSA PARETI INFISSI lesioni strutturali LINEARI attaccatura muro facciata-muro spina a monte materiale incongruo portoncino esterno ligneo da sostituire lesioni strutturali 45° infiltrazioni/perdite impianti IMPIANTI umidità di risalita serbatoi ris. Idrica n.r.		ORIZZONTAMENTI			CONTROSC	FFIT	TI			
umidità di risalita umidità infiltrzione grave adiac. trave princ umidità DIFFUSA PARETI INFISSI lesioni strutturali LINEARI attaccatura muro facciata-muro spina a monte materiale incongruo portoncino esterno ligneo da sostituire lesioni strutturali 45° infiltrazioni/perdite impianti IMPIANTI umidità di risalita serbatoi ris. Idrica n.r.		crolli				cro	olli / lacune			
umidità DIFFUSA PARETI Infilssi Iesioni strutturali LINEARI attaccatura muro facciata-muro spina a monte materiale incongruo portoncino esterno ligneo da sostituire Iesioni strutturali 45° infiltrazioni/perdite impianti umidità di risalita serbatoi ris. Idrica n.r.		inflessioni	grave nel vano centrale-trave princ. In	flessa	le	sioni /	cavillature

PARETI Infilst Infils		umidità di risalita					umidità	infiltrzione grav	e adiac. trave	princ
lesioni strutturali LINEARI attaccatura muro facciata-muro spina a monte materiale incongruo portoncino esterno ligneo da sostituire		umidità DIFFUSA								
lesioni strutturali 45° infiltrazioni/perdite impianti umidità di risalita serbatoi ris. Idrica n.r.		PARETI			INFISSI					
infiltrazioni/perdite impianti IMPIANTI umidità di risalita serbatoi ris. Idrica n.r.		lesioni strutturali LINEARI	attaccatura muro facciata-muro spina a m	nonte	mai	teriale	incongruo p	portoncino estern	o ligneo da s	ostituire
umidità di risalita serbatoi ris. Idrica n.r.		lesioni strutturali 45°								
		infiltrazioni/perdite impianti			IMPIANTI					
umidità DIFFUSA tubazioni esterne elettriche / idriche		umidità di risalita			S	erbato	oi ris. Idrica		n.r.	
		umidità DIFFUSA			t	ubazio	oni esterne	elettrich	ne / idriche

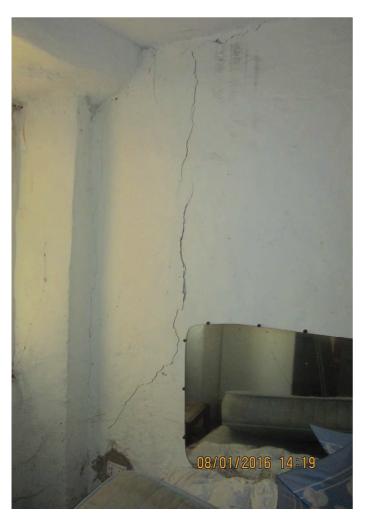
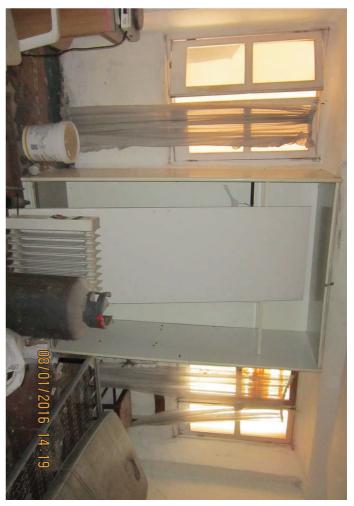
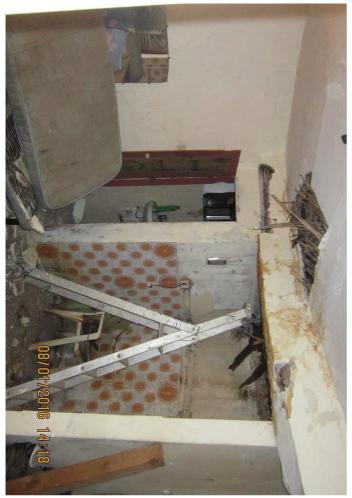
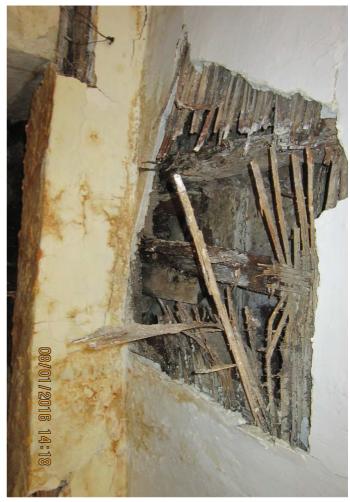
scheda Immobile	_	
	VIC	O ANGELI,CIV.7	į	nt.5			35	
						•	•	
	SCHED	A ALLOGGIO		INTERNO	5	PIANO	4°	
	STATO DI OCC	CUPAZIONE NO	o	SI	INQUILINI	OCCUPANTI	NON ACC.	
	CONFORMITA' PLAN		SI	NO	difformità	totalmente	difforme	
		STATO DI CON	ISER	VAZIONE/MANUT	ENZIONE			
	ORIZZONTAMENTI	materiale	0	В		S I	P	
S t		manuamenta inflacci		, ,	Г			
r		gravemente inflessi			L			
u t				. L	L			
t				<u> </u>	<u>_</u>			
u r	canniccio /controsoff.	canniccio						
е	Non Rilevabili	motivazione						
	FINITURE		0	B	_	s <u>I</u>	P	
	intonaci	danneggiati da infiltraz per un 50%						
		non rilev x ingombro materiali		1 🗀	Г			
					L	-		
				」	<u>L</u>	-		
F i				」 <u> </u>				
n i	rivestimenti		0	<u></u> В		<u> </u>	P	_
ť		ang, cottura	Ĺ			j Ė		
u r	cementine / altro datato							
е								
	coloriture		0	В]		S I	P	
	infissi							_
	legno _ metallo			+				
	oscuranti	senza persiane						
	IMPIANTISTICA					REC OB	S INS	
					NON PRES.

l m		n.r.		_	NON PRES.			
p					NON PRES. L			
i a				=	NON PRES.			
n t			\vdash		NON PRES. NON PRES.	-		
i		contatore sottofinestra non collegato			NON PRES. [NON PRES. [-		
		contatore sottomiestra non conegato		_	NON PRES.			
	Implanto I EEEI ONO /tv		וחו	DEGRADO PUNT	_			
		LELINEN	וטו					
	ORIZZONTAMENTI crolli	cedimento travetto-		CONTROSOFFI	rolli / lacune	cannicci	o ang. Cott.	
	inflessioni	GRAVE inflessione trave principale con le	sioni	lesioni	/ cavillature			
	umidità di risalita				umidità	infiltrzione grave	e adiac. trave princ	
	umidità DIFFUSA							_
	PARETI			INFISSI			-	_
	lesioni strutturali LINEARI	attaccatura muro facciata-muro spina a mor	ite	material	e incongruo	portoncino estern	o ligneo da sostituire	
	lesioni strutturali 45°							
	infiltrazioni/perdite impianti			IMPIANTI				
	umidità di risalita			serbat	toi ris. Idrica		n.r.	_
	umidità DIFFUSA			tubaz	ioni esterne	elettrich	e / idriche

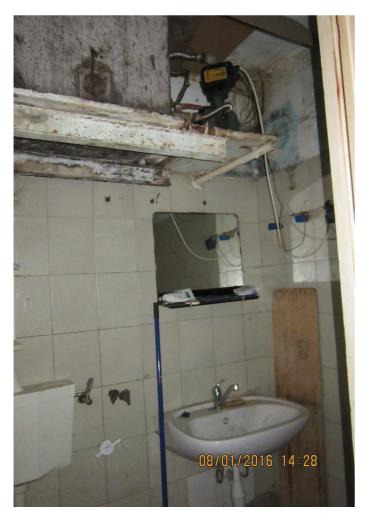
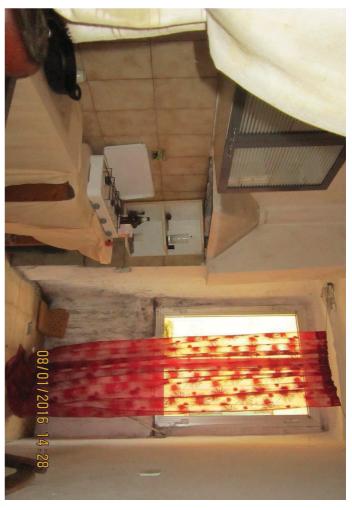
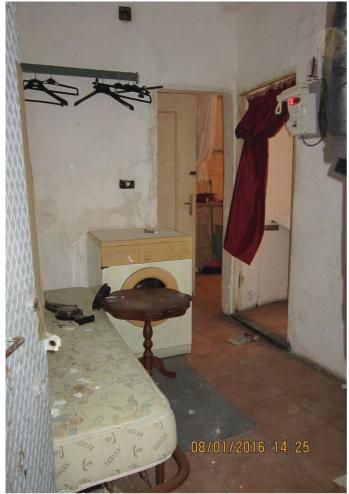
scheda Immobile		
	VIC	36		
	SCHED	OA ALLOGGIO	INTERNO 7	PIANO 5°
	STATO DI OCC	CUPAZIONE NO	SI INQUILINI	OCCUPANTI NON ACC.
	CONFORMITA' PLAI		NO difformità	
		STATO DI CONSE	RVAZIONE/MANUTENZIONE	
	ORIZZONTAMENTI	materiale (В	S I P
S t		gravamento inflacci	- —	
r		gravemente inflessi		
u t				
t	-			
u r	canniccio /controsoff.	canniccio		
е	Non Rilevabili	motivazione		
	FINITURE		B	S I P
	intonaci	scrostamenti diffusi		
	pavimentazioni	gres 40x40 cm.		
			_ 	
F i				
n i	rivestimenti		<u> </u>	<u> </u>
t		bagno - cucina		
u r	cementine / altro datato			
е				
	coloriture	sfogliature e dilavamenti diffusi	В	S I P
	infissi	Г		
	legno _. metallo		-	
	oscuranti	n.r.		
	IMPIANTISTICA	_		REC OBS INS
١.	locale igienico		PRESENTE NON PRES.	
l m			PRESENTE NON PRES. PRESENTE NON PRES.	
p i			PRESENTE NON PRES. PRESENTE NON PRES.	
а			PRESENTE NON PRES.	
n t		presente asola canna fumaria cappa	PRESENTE NON PRES.	
i	The state of the s	bombola	PRESENTE NON PRES.

-		PRESENTE NON PRES.	
	implanto i EEEI oito /tv		DEGRADO PUNTUALE	
	ODIZZONITAMENTI			
	ORIZZONTAMENTI crolli		CONTROSOFFITTI crolli / lacune	
	inflessioni	solaio centrale fortemente inflesso	lesioni / cavillature	
	umidità di risalita		umidità	infiltrazioni da cavedio e piano sup.
	umidità DIFFUSA	sul soppalco serbatoio		
	PARETI		INFISSI	
	lesioni strutturali LINEARI	n.r.	materiale incongruo	portoncino esterno ligneo da sostituire
	lesioni strutturali 45°	n.r.		
	infiltrazioni/perdite impianti		IMPIANTI	
1				
	umidità di risalita		serbatoi ris. Idrica	amianto

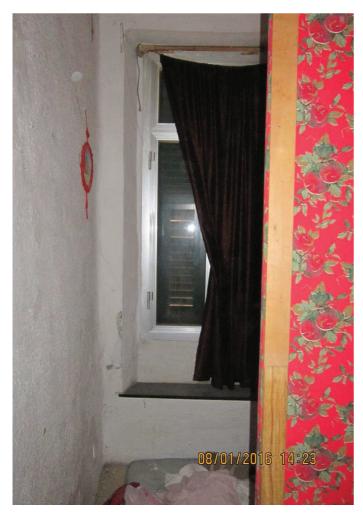
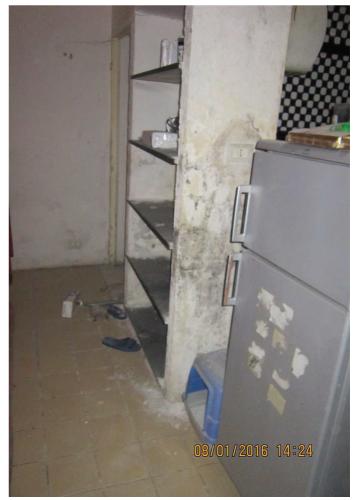
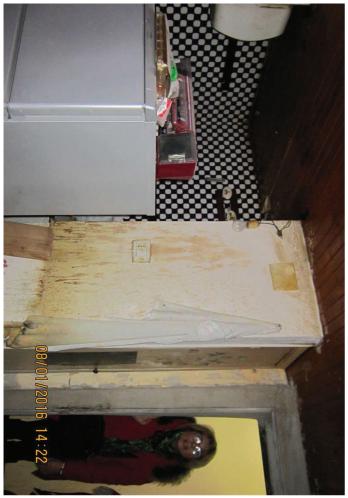
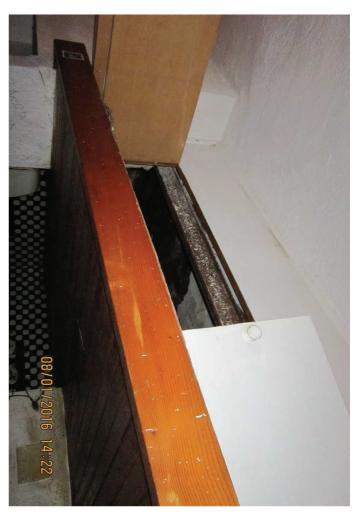
scheda Immobile	_	
	VIC	CO ANGELI, CIV.7	į	nt.8			37	
		, ,						_
	SCHE	DA ALLOGGIO		INTERNO	8	PIANO	5°	
	ЭСПЕС	DA ALLOGGIO			0		5	
	STATO DI OCC	CUPAZIONE No.	o	SI	INQUILINI	OCCUPANTI	NON ACC.	
	CONFORMITA' PLA		SI	NO	difformità	disposiz. trame	zze ang. Cott	
		STATO DI CON	ISER	VAZIONE/MANU	TENZIONE			
	ORIZZONTAMENTI	materiale	0	В		<u>S I</u>	Р	
S		gravemente inflessi		1) [
r		granoment] [, <u> </u>			
u t]] L		ı ⊑ı ı □	
t u				<u> </u>] L			
r		canniccio			J L			
е	Non Rilevabili	motivazione						
	FINITURE		0	В	, -	S I	P	
		danneggiati da infiltraz			J L			
		non rilev x ingombro materiali		1	ī [
] [, <u> </u>	7 =	i 📙	
_] <u> </u>] [= =		
F i] [, <u> </u>	7 =	i 📙	
n i	rivestimenti		0	В	J L	S I	Р	
t		ang, cottura	Ľ] [
u r	cementine / altro datato							
е	altro							
	coloriture		0	В	1 F	S I	P	
	infissi				J L			
	legno							
	metallo oscuranti	alluminio anodizz. persiane lignee pericolanti						
	IMPIANTISTICA				R	EC OB	s ins

locale igienico			PRESENTE	NON PRES.			
1		n.r.		PRESENTE	NON PRES.			
m p	impianto elettrico			PRESENTE	NON PRES.			
i a	contatore				NON PRES.			
n					NON PRES.			
t i			L	PRESENTE	NON PRES.			
	·	contatore sottofinestra non collegato	느	_	NON PRES.			
	impianto TELEFONO /tv			PRESENTE	NON PRES.			
		ELEMENT	TI DI	DEGRADO PUN	TUALE			
	ORIZZONTAMENTI			CONTROSOFF				
	crolli	CDAVE inflanciona trava principale con la	alani		crolli / lacune			
		GRAVE inflessione trave principale con le	sion	lesion	i / cavillature	· cu		_
	umidità di risalita				umidità	intiltrzione grave	e adiac. trave princ	
	umidità DIFFUSA			INITIOO				_
	PARETI lesioni strutturali LINEARI	angolo alto dx sopra portoncino (lato V. S	cala)	INFISSI materia	ale incongruo	portoncino esterno	o ligneo da sostituire	
	lesioni strutturali 45°		/		<u> </u>		, , , , , , , , , , , , , , , , , , , ,	_
	infiltrazioni/perdite impianti			IMPIANTI				_

umidità di risalita				atoi ris. Idrica		n.r.	_
	umidità DIFFUSA				zioni esterne			_
	umidita DIFFUSA			tuba	ZIOIII ESTELLIE

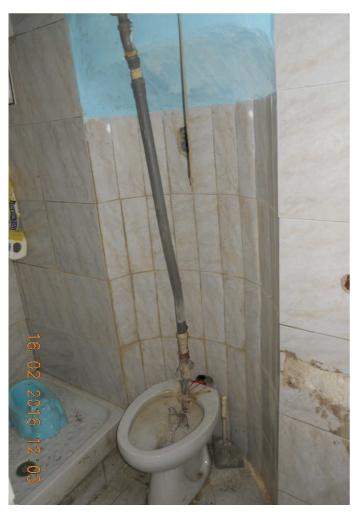
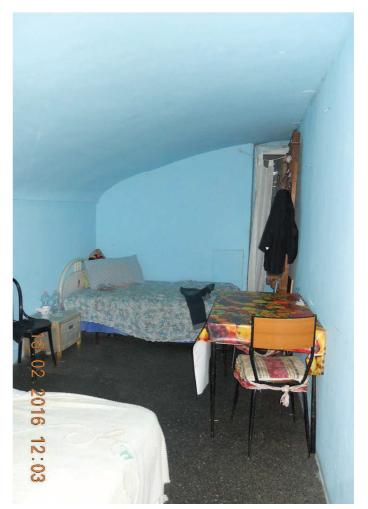
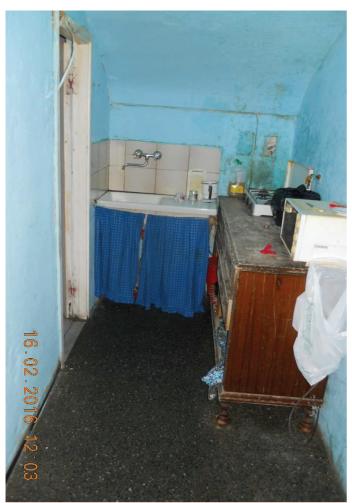
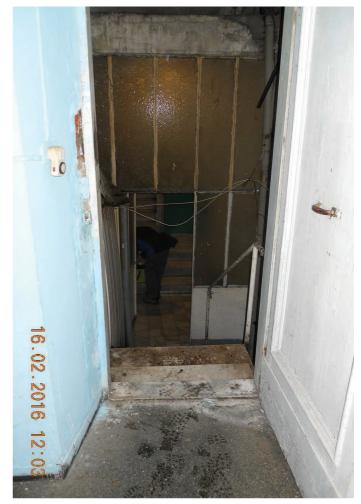
scheda Immobile
	VIA SA	N LUCA CIV.4	int. 4	4 scala	C		38
	SCHEE	DA ALLOGGIO		INTERNO	4	PIANO 1	° scala C
	STATO DI OCC	CUPAZIONE	NO	SI	INQUILINI	OCCUPANTI	NON ACC.
	CONFORMITA' PLA	NIM. CATASTALE	SI	NO	difformità		
		STATO D	I CONSER	VAZIONE/MANUT	TENZIONE		
		materiale	0	В		S I	Р
s	ORIZZONTAMENTI		_	1 -	г		
t r]	L		
u t		VOLTA A BOTTE RIBASSA] <u> </u>			
t u		VOLTA A BOTTE RIBASSA] ==			
r e	Non Rilevabili				L		
	FINITURE		0	В		S I	P
	intonaci				Г		
	pavimentazioni			_	_	_	_
		bagno - cottura			L		
		GRANIGLIA DI GETTO		」			
F i							
n i	rivestimenti		0	В		<u> </u>	P
t u		10 x 30 cm. Gres					
r					L

-	coloriture		0	<u> </u> В			
	Coloniure					i i	
	infissi legno	portoncino		l	Г		
	metallo	alluminio					
	oscuranti IMPIANTISTICA				L	EC OB	
	locale igienico	cieco /senza asp. forz		PRESENTE	NON PRES.		
I	adduzione idrica			PRESENTE	NON PRES.		
m p		non a norma			NON PRES.		
i a		dentro alloggio			NON PRES.		
n t		esterno (piattine)			NON PRES.		
i				_	NON PRES.		
	impianto TELEFONO /tv				NON PRES.		
		ELE	MENTI DI I	DEGRADO PUNT	UALE		
	ORIZZONTAMENTI			CONTROSOFFI			
	crolli	infloacione del coloio di colocat	io		rolli / lacune		
	inflessioni umidità di risalita	inflessione del solaio di calpest	.10	lesioni	/ cavillature umidità		
	umidità DIFFUSA				3		
	PARETI			INFISSI			
	lesioni strutturali LINEARI	n.r.			e incongruo a	accesso v.scala attr	averso piccolo cavedio
	lesioni strutturali 45°	n.r.			s	cala di accesso in r	narmo
	infiltrazioni/perdite impianti			IMPIANTI			
	umidità di risalita umidità DIFFUSA	nelle zone bagno/cottura e contorn	no finestre		toi ris. Idrica		-scarico wc

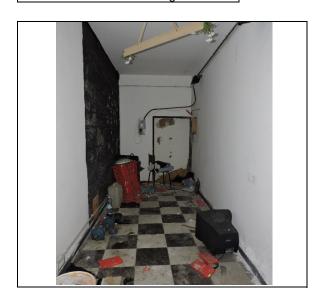
foto 6

interno - Via Canneto il Lungo 97R

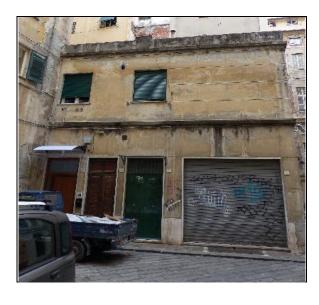
foto 2

civ.6 Rosso- Piazza Veneroso
