LEGENDA PER LA LETTURA DELLE SCHEDE IMMOBILI

Oggetto della Tavola: CALCOLO SUPERIFCIE COMMERCIALE M.P. 11/09

Immobile sito in Genova, vico della Rosa 18R

Tribunale di Genova- Sezione terza penale - M.P.11/09 ----Rif 60 - Visita 46

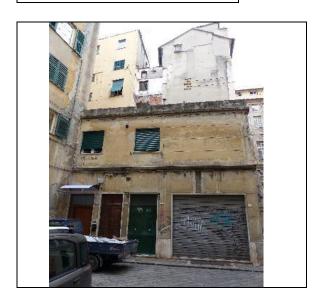
foto 3

civ.6 Rosso - Piazza Veneroso

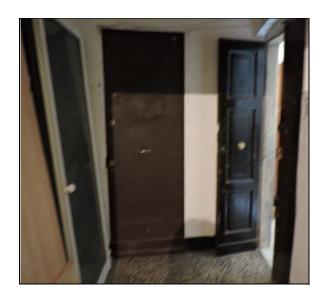
foto 6

ingresso int.7

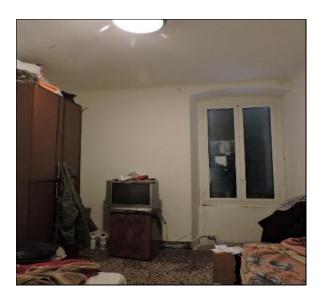
foto 7

camera 1 - int.7

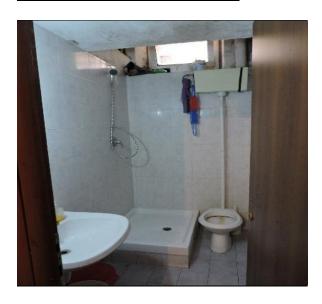
foto 11

locale bagno

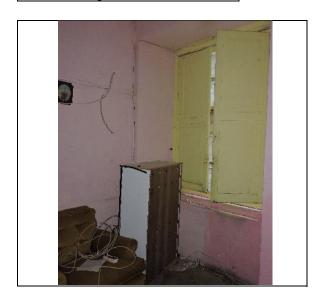
foto 10

interno 5A - camera

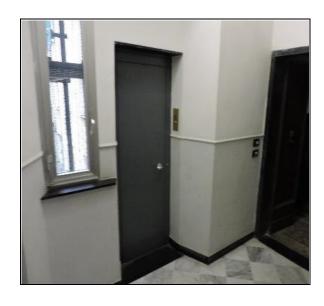
foto 6

vano scale del civ.4

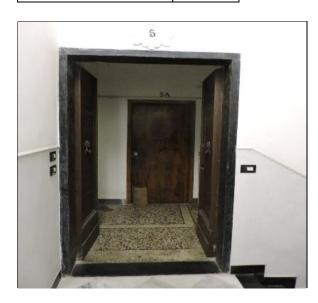
foto 7

accesso all'int.5A e 5B al 3°piano

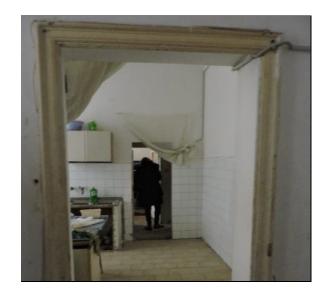
foto 10

cucina

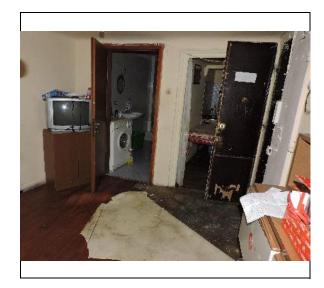
foto 6

interno alloggio int.6 - bagno

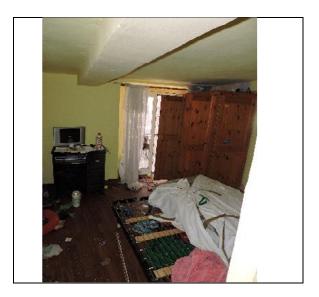
foto 7

interno alloggio int.6 - camera

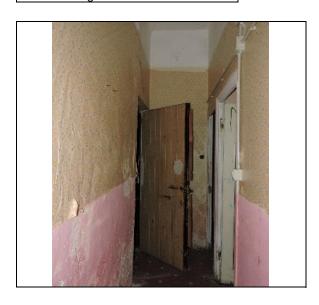
foto 6

interno 1 - camera

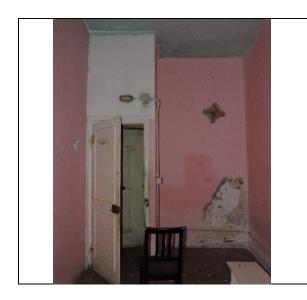
foto 7

interno 1 - camera

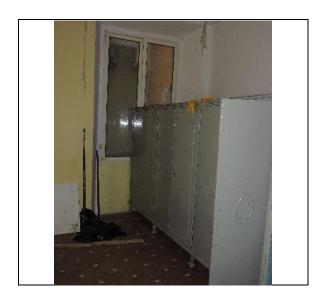
foto 11

interno 1 - bagno

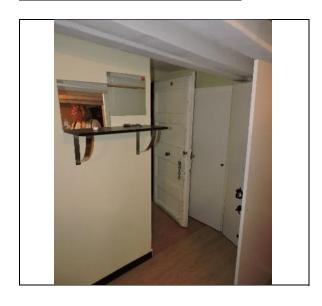
foto 6

interno - soggiorno

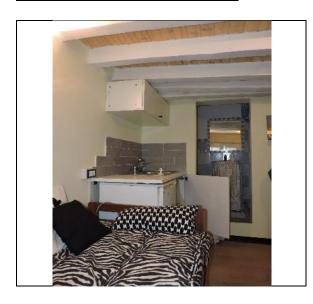
foto 7

interno- particolare soffitto

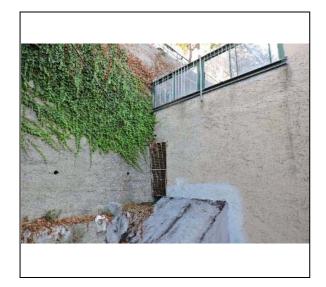
foto 11

accesso al terrazzo esterno

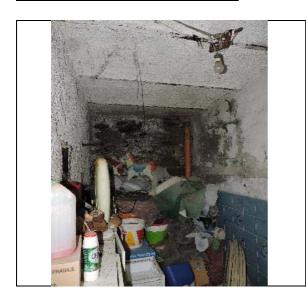
foto 7

interno dell'alloggio-bagno

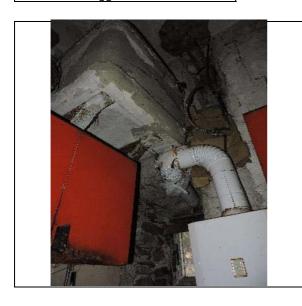
interno dell'alloggio-cucina al 1°

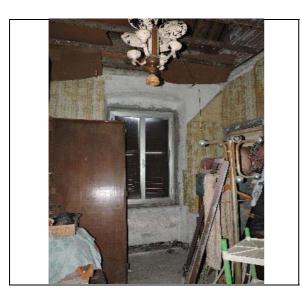
foto 3

camera-soffitto

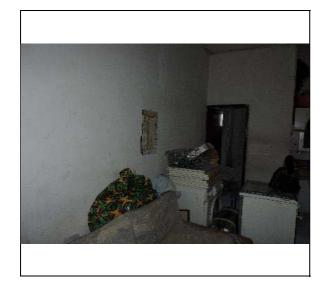
foto 10

interno 12 - ingresso

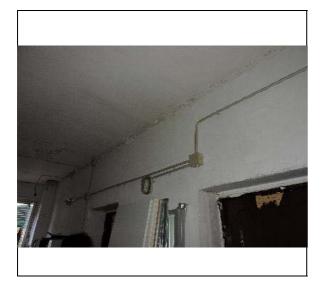
foto 11

interno 12 - particolare soffitto
