**SISTEMAZIONE AREA SPORTIVA CON SOTTOSTANTE
MEDIA STRUTTURA DI VENDITA
VIA CARRARA 260 - GENOVA**

**ASSETTO DEL VERDE ED INTERVENTI DI SISTEMAZIONE
RELAZIONE TECNICA AGRONOMICA**

Genova, 15 febbraio 2019

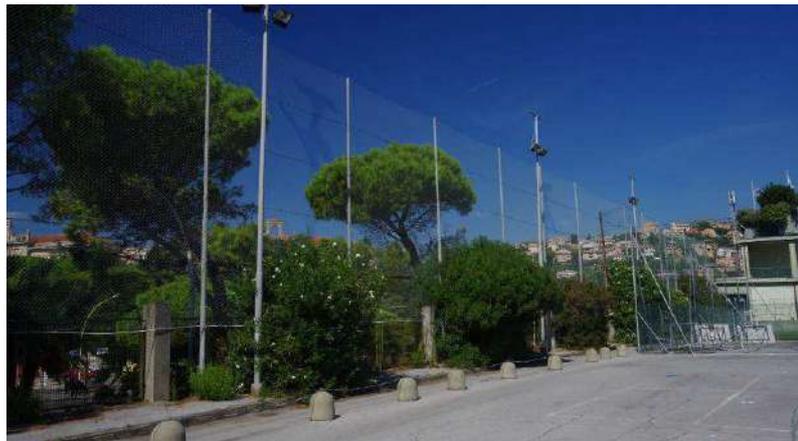
Foto n. 1: l'angolo nord ovest dell'area, vista generale

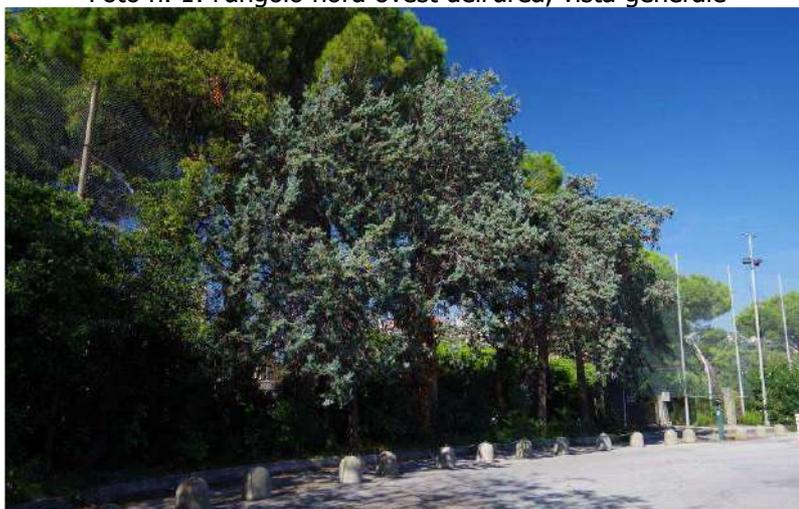
Foto n. 2: parte del lato ovest, verso via Turr

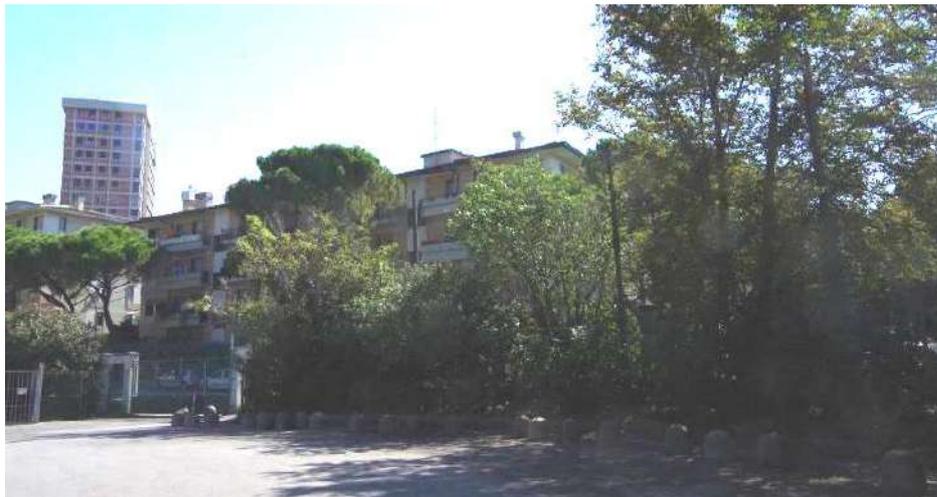
Foto n. 3: parte del lato sudest, verso l'accesso da Via Carrara

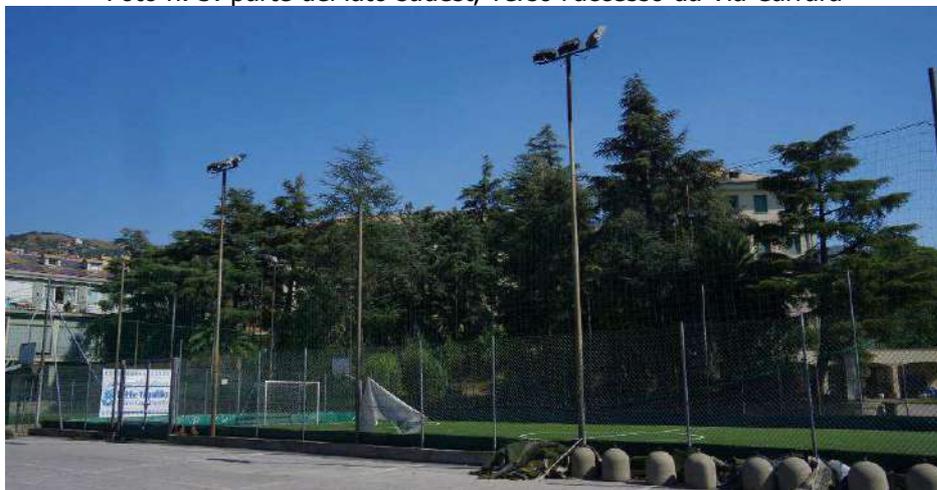
Foto n. 4: vista della scarpata e delle alberature verso monte

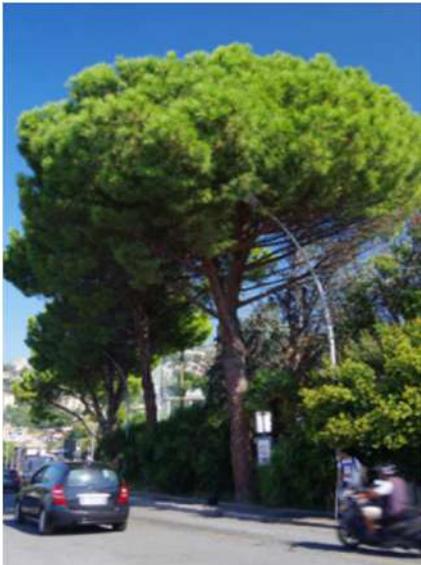
Pianta n° 1

Pianta n°	Piante n°					
	1	2	3	4	5	6
Specie (Sigla)	Pd	Pd	Pd	Pd	Pd	Pd
Diametro min.(cm)	62	51	50	44	44	46
Diametro max.(cm)	66	57	53	46	50	46
Altezza (m)	16	15	15	16	15	16
COLLETO						
Asfalto a ridosso/Interf.formel	X	X	X	X	X	X
Carpofori localizzati						
Cavità esposta						
Colletto interrato						
Cordone di reazione						
Cordone di r. lesionato/decortic.						
Cordone di r. cariato		X				
Decadimento ceppaia						
Decadimento superficiale						
Lesioni aperte						
Radici affioranti/esposte	X					
Radici affioranti decorticate	X					
FUSTO						
Arcuato			X			
Bombature						
Carpofori localizzati						
Cavità esposta						
Cavità occulta sospetta						
Codominanze/corteccia inclusa						
Crack da compressione/accresc.			X			X
Decorticazione						
Degrado (carie) superficiale						
Fenditura/e longitudinale/i		X	X		X	X
Ferite da taglio aperte						
Ferita da taglio marcescenti						
Filato						
Fusto cavo						
Inclinato lieve	X	X	X	X		X

Inclinato molto				X	X	
Inclusione corpo estranei						
Insetti xilofagi						
Lesioni aperte						
Orifizi/fessure						
Policormico						
Sinuoso				X	X	
Rampicanti						
Ricacci diffusi/radici avventizie						
Rigonfiamento simmetrico						
Rigonfiamento ad anello			X

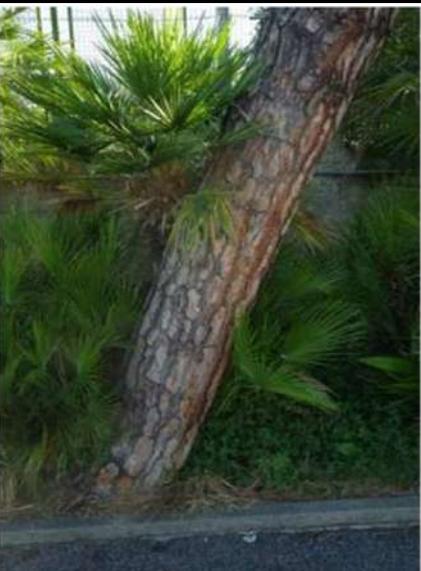
Pianta n° 5 inclinazione fusto verso strada

Pianta n° 5 asfalto e fusto inclinato

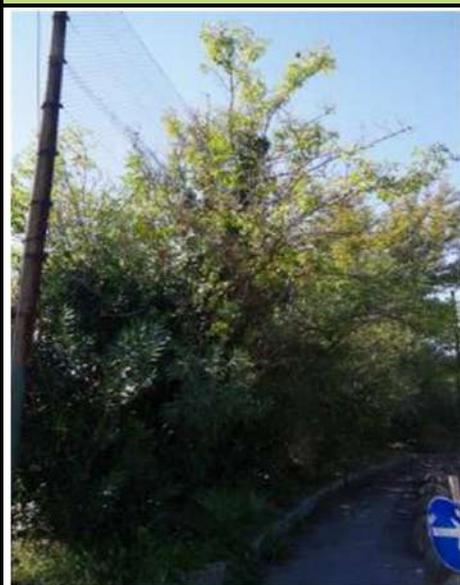
Pianta n° 7

Pianta n°	Piante n°						
	7	8	9	10	11	12	13
Specie (Sigla)	Sa	Or	Cn	Ail	Car	Car	Car
Diametro min.(cm)	8	8	10	15	30	35	28
Diametro max.(cm)	10	10	15	16	30	40	32
Altezza (m)	5	6	9	10	10	10	8
COLLETO							
Asfalto a ridosso/Interf.formel		X	X				
Carpofori localizzati							
Cavità esposta							
Colletto interrato							
Cordone di reazione							
Cordone di r. lesionato/decortic.							
Cordone di r. cariato							
Decadimento ceppaia	X						
Decadimento superficiale							
Lesioni aperte							
Radici affioranti/esposte			X				
Radici affioranti decorticate							
FUSTO							
Arcuato							
Bombature							
Carpofori localizzati							
Cavità esposta							
Cavità occulta sospetta							
Codominanze/corteccia inclusa	X						
Crack da compressione/accresc.							
Decorticazione				X			
Degrado (carie) superficiale		X					
Fenditura/e longitudinale/i				X	X	X	X
Ferite da taglio aperte							
Ferita da taglio marcescenti

Filato		X					
Fusto cavo							
Inclinato lieve				X	X	X	X
Inclinato molto							X
Inclusione corpo estranei							
Insetti xilofagi							
Lesioni aperte							
Orifizi/fessure							
Policormico	X	X	X				
Sinuoso							
Rampicanti					X	X	
Ricacci diffusi/radici avventizie	X		X				
Rigonfiamento simmetrico							
Rigonfiamento ad anello

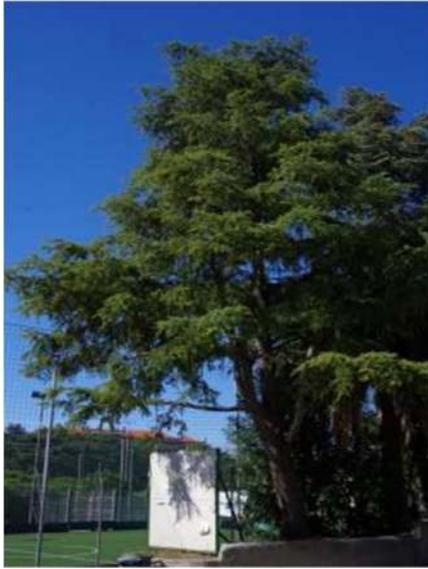
Pianta n° 21

Pianta n°	Piante n°						
	21	22	23	24	25	26	27
Specie (Sigla)	Ca	Pc	Ca	Ch	Pc	Ca	Pc
Diametro min.(cm)	42	53	49	39	48	47	60
Diametro max.(cm)	49	53	49	42	48	49	60
Altezza (m)	17	7	16	14	4	14	7
COLLETO							
Asfalto a ridosso/Interf.formel	X						
Carpofori localizzati							
Cavità esposta		X					
Colletto interrato	X						
Cordone di reazione							
Cordone di r. lesionato/decortic.							
Cordone di r. cariato							
Decadimento ceppaia							
Decadimento superficiale							
Lesioni aperte							
Radici affioranti/esposte				X		X	X
Radici affioranti decorticate							
FUSTO							
Arcuato				X			
Bombature							
Carpofori localizzati							
Cavità esposta							
Cavità occulta sospetta							
Codominanze/corteccia inclusa							
Crack da compressione/accresc.							
Decorticazione							
Degrado (carie) superficiale							
Fenditura/e longitudinale/i							
Ferite da taglio aperte							
Ferita da taglio marcescenti

Filato							
Fusto cavo							
Inclinato lieve	X			X			
Inclinato molto							
Inclusione corpo estranei							
Insetti xilofagi	X						
Lesioni aperte							
Orifizi/fessure	X						
Policormico	X						
Sinuoso							
Rampicanti							
Ricacci diffusi/radici avventizie							
Rigonfiamento simmetrico							
Rigonfiamento ad anello

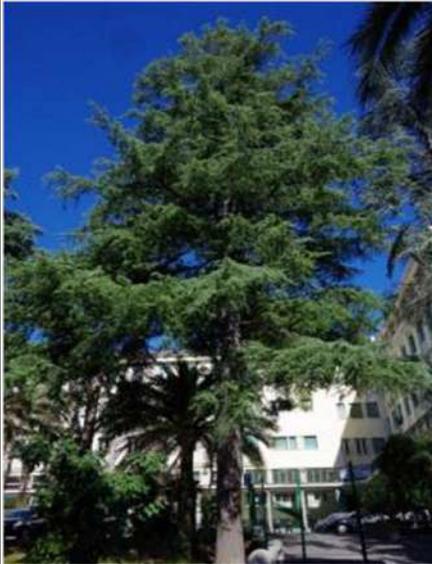
Pianta n° 28

Pianta n°	Piante n°						
	28	29	30	31	32	33	34
Specie (Sigla)	Ch	Ca	Car	Car	Pc	Pc	Pc
Diametro min.(cm)	49	47	34	37	49	56	54
Diametro max.(cm)	51	52	34	39	52	56	54
Altezza (m)	16	17	12	12	5	5	5
COLLETO							
Asfalto a ridosso/Interf.formel	X						
Carpofori localizzati							
Cavità esposta							
Colletto interrato							
Cordone di reazione							
Cordone di r. lesionato/decortic.							
Cordone di r. cariato							
Decadimento ceppaia							
Decadimento superficiale							
Lesioni aperte							
Radici affioranti/esposte				X			
Radici affioranti decorticate				X			
FUSTO							
Arcuato				X			
Bombature					X		
Carpofori localizzati							
Cavità esposta					X		X
Cavità occulta sospetta							
Codominanze/corteccia inclusa							
Crack da compressione/accresc.							
Decorticazione							
Degrado (carie) superficiale							
Fenditura/e longitudinale/i							
Ferite da taglio aperte							
Ferita da taglio marcescenti

Filato							
Fusto cavo							
Inclinato lieve				X			
Inclinato molto				X			
Inclusione corpo estranei							
Insetti xilofagi							
Lesioni aperte							
Orifici/fessure							
Policormico							
Sinuoso							
Rampicanti			X				
Ricacci diffusi/radici avventizie							X
Rigonfiamento simmetrico							
Rigonfiamento ad anello

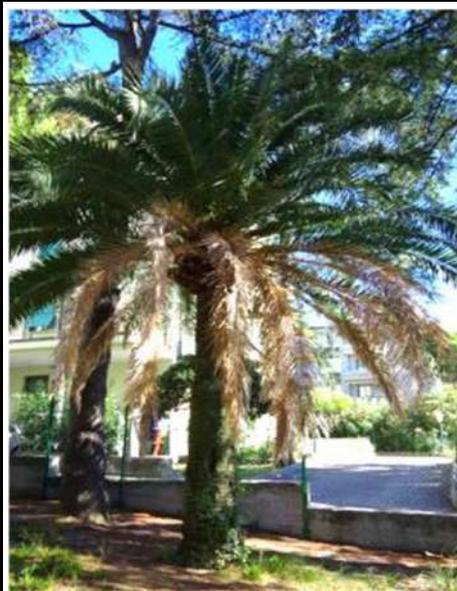
Pianta n° 31

Note: Pianta n° 32 presenta cavità sul fusto e radici affioranti in pianta n. 31.
