SKYMETRO

PROLUNGAMENTO DELLA METROPOLITANA IN VALBISAGNO

ARGINI DEL TORRENTE BISAGNO

**RELAZIONE con report fotografico finalizzata alla
Verifica di Interesse Culturale (VIC)**

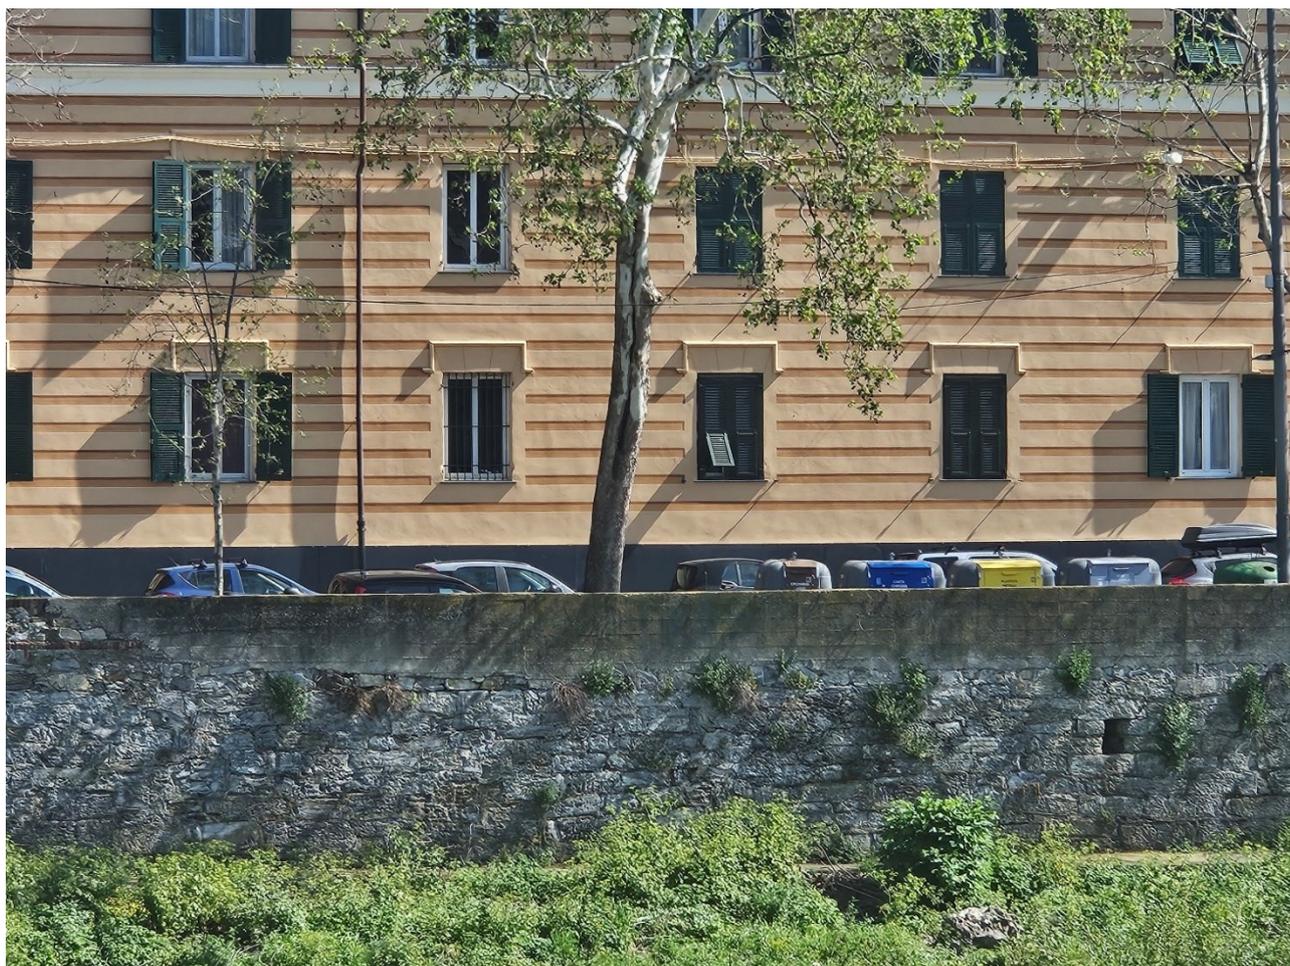
Figura 3 – Argine sponda sinistra a monte del ponte ferroviario del Bisagno

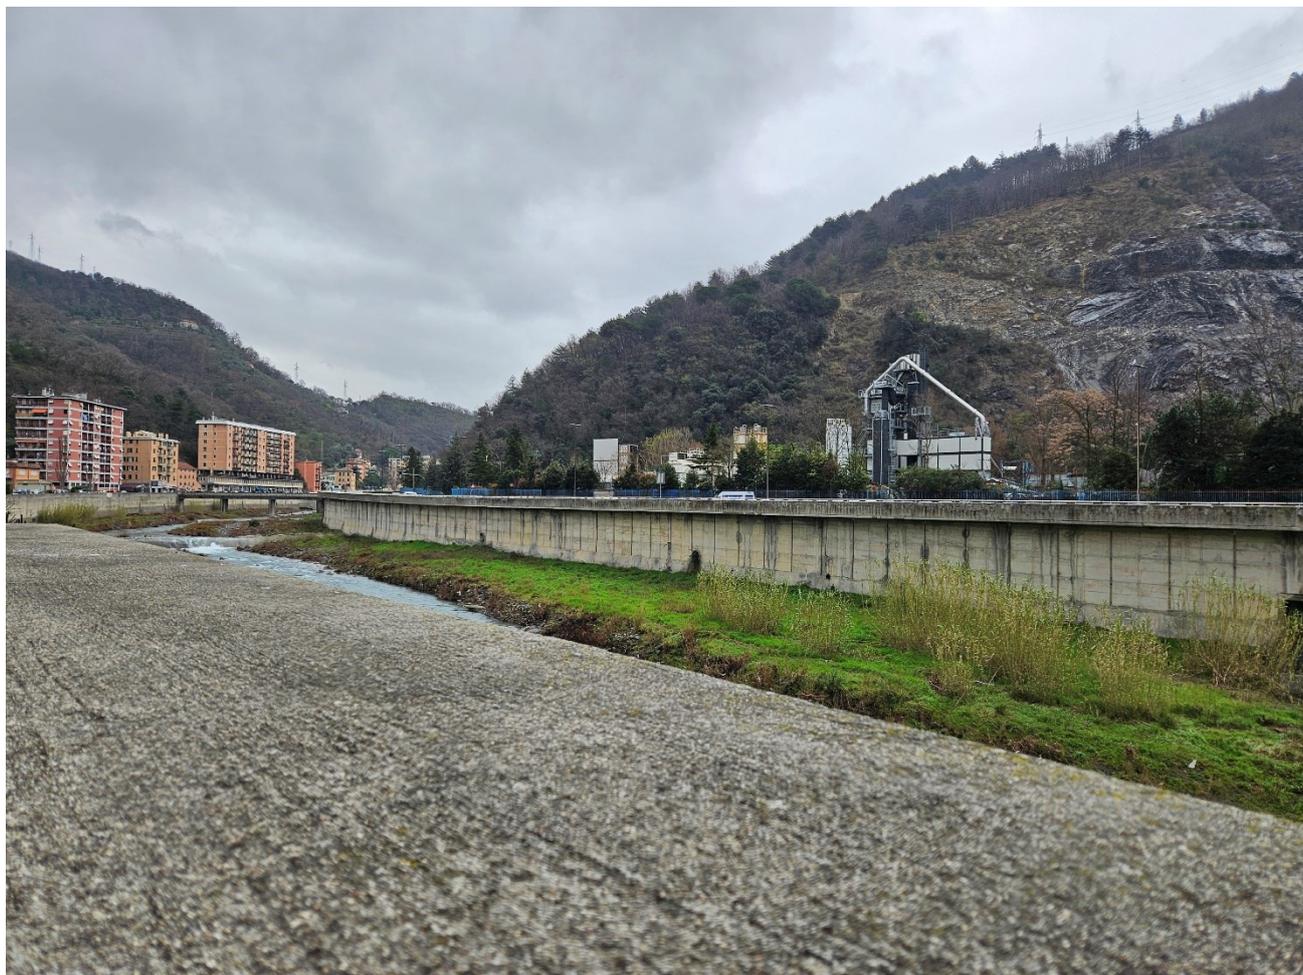
Argine in sponda sinistra in cemento armato con parapetto in cemento armato e marciapiede a sbalzo.

Figura 27 – Sponda sinistra, vista verso monte nei pressi di cava Cavalletti

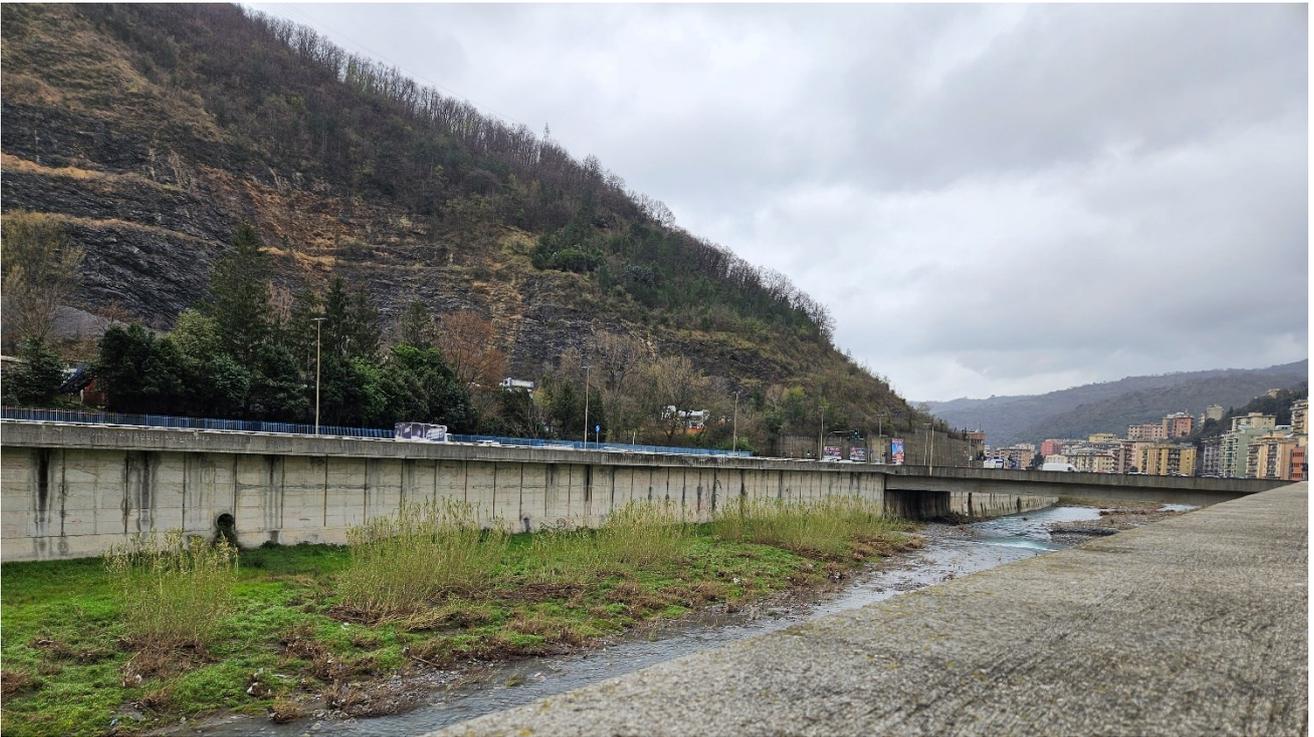
Figura 28 – Sponda sinistra, vista verso valle con ponte Fleming sullo sfondo

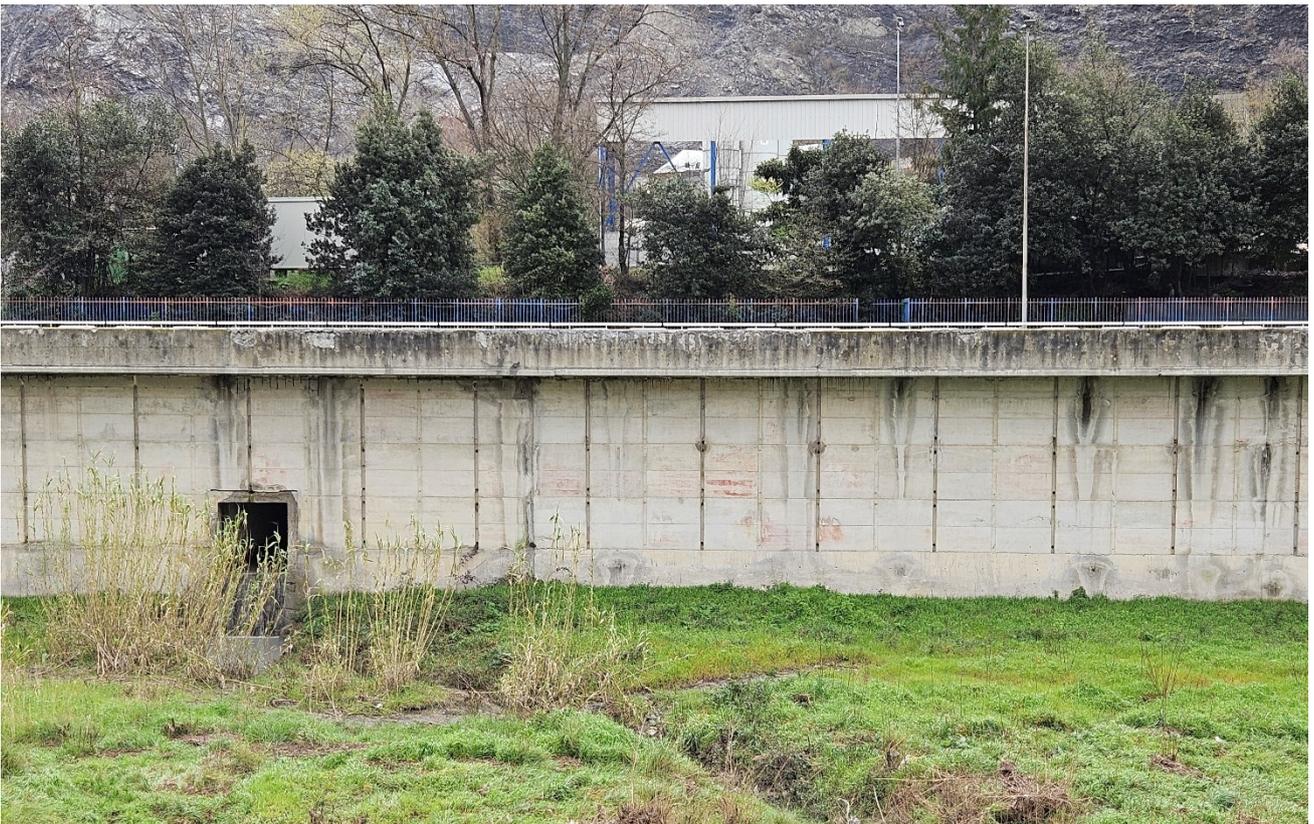
Figura 29 – Dettaglio argine in cemento armato

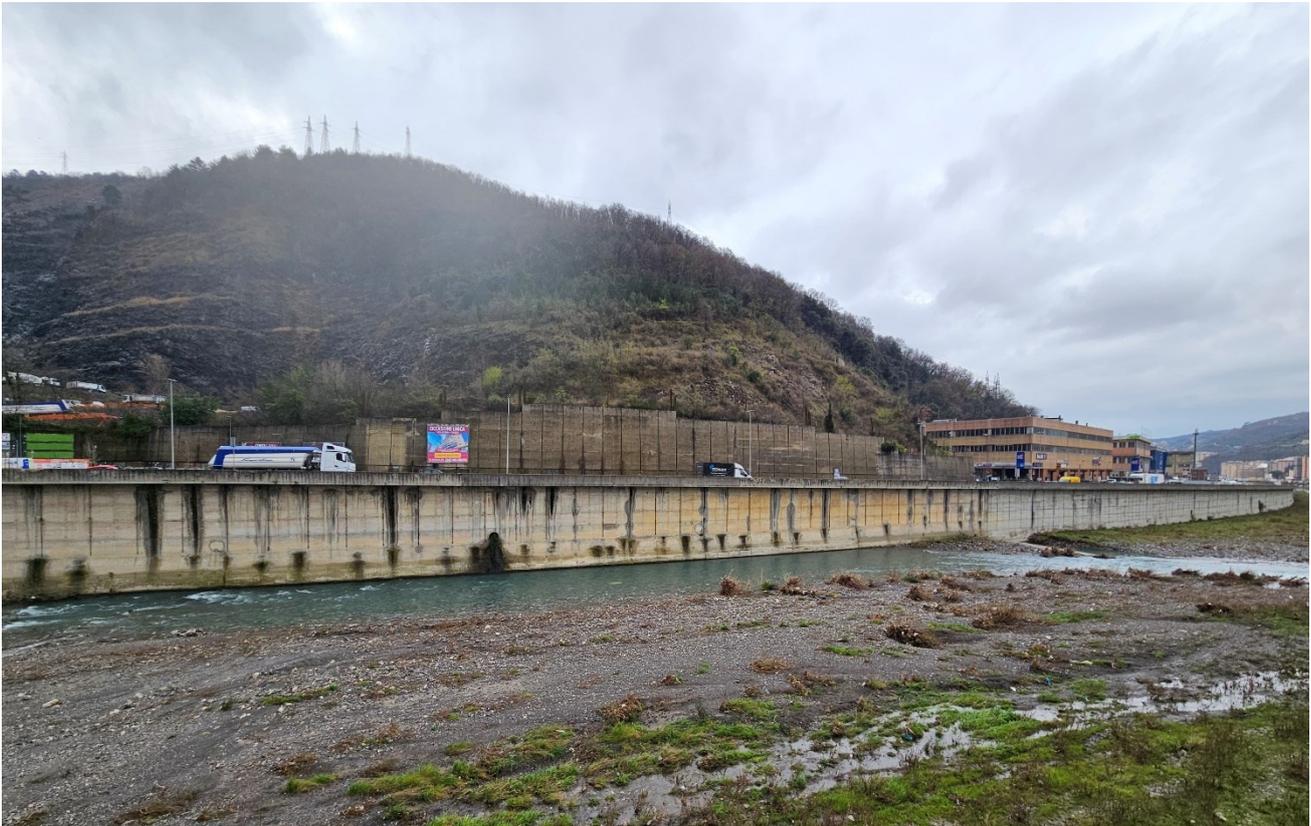
Argine in sponda sinistra in cemento armato con parapetto in cemento armato e marciapiede a sbalzo.

Figura 30 – Vista verso valle argine sponda sinistra

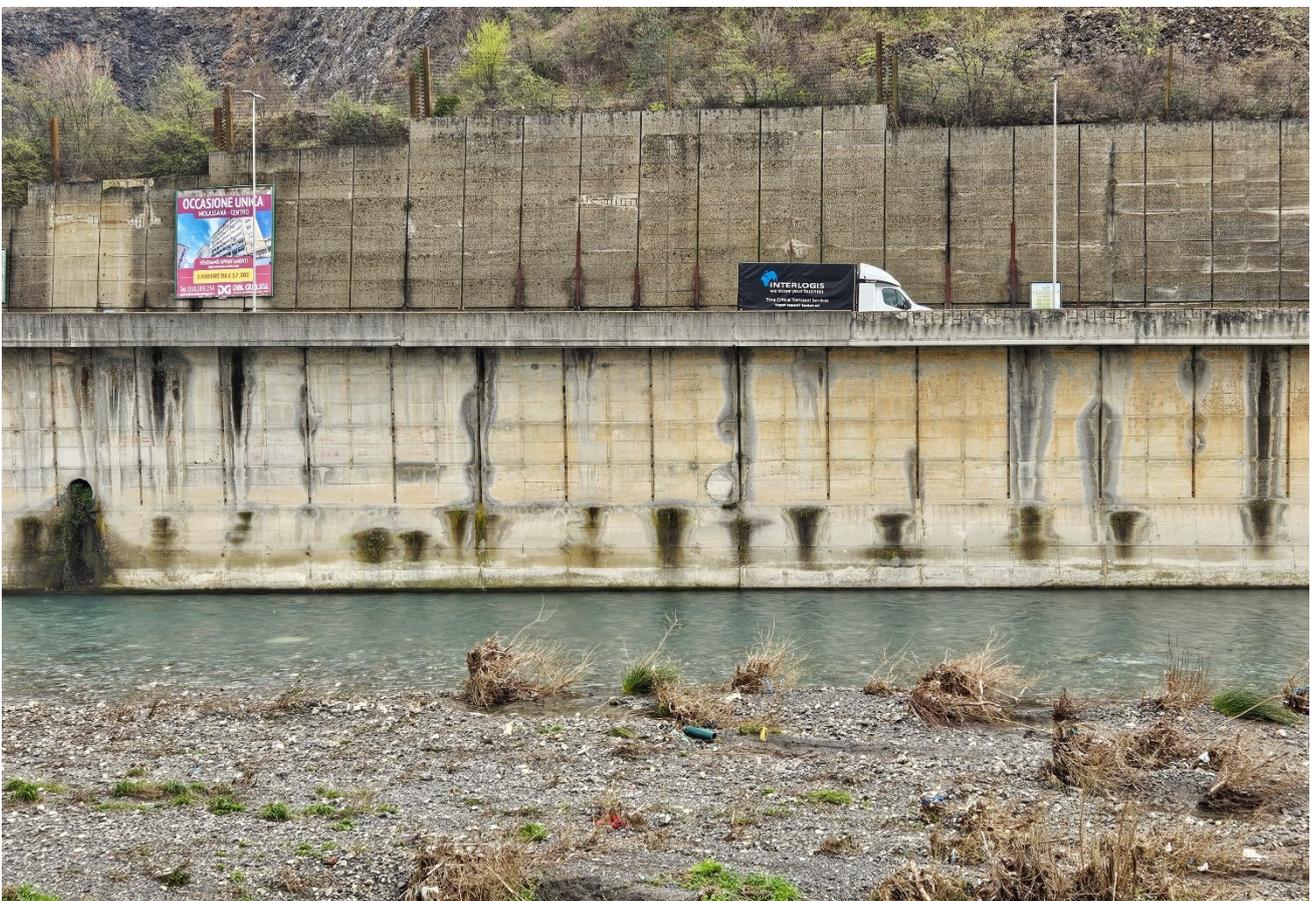
Figura 31 – Dettaglio argine sponda sinistra in cemento armato

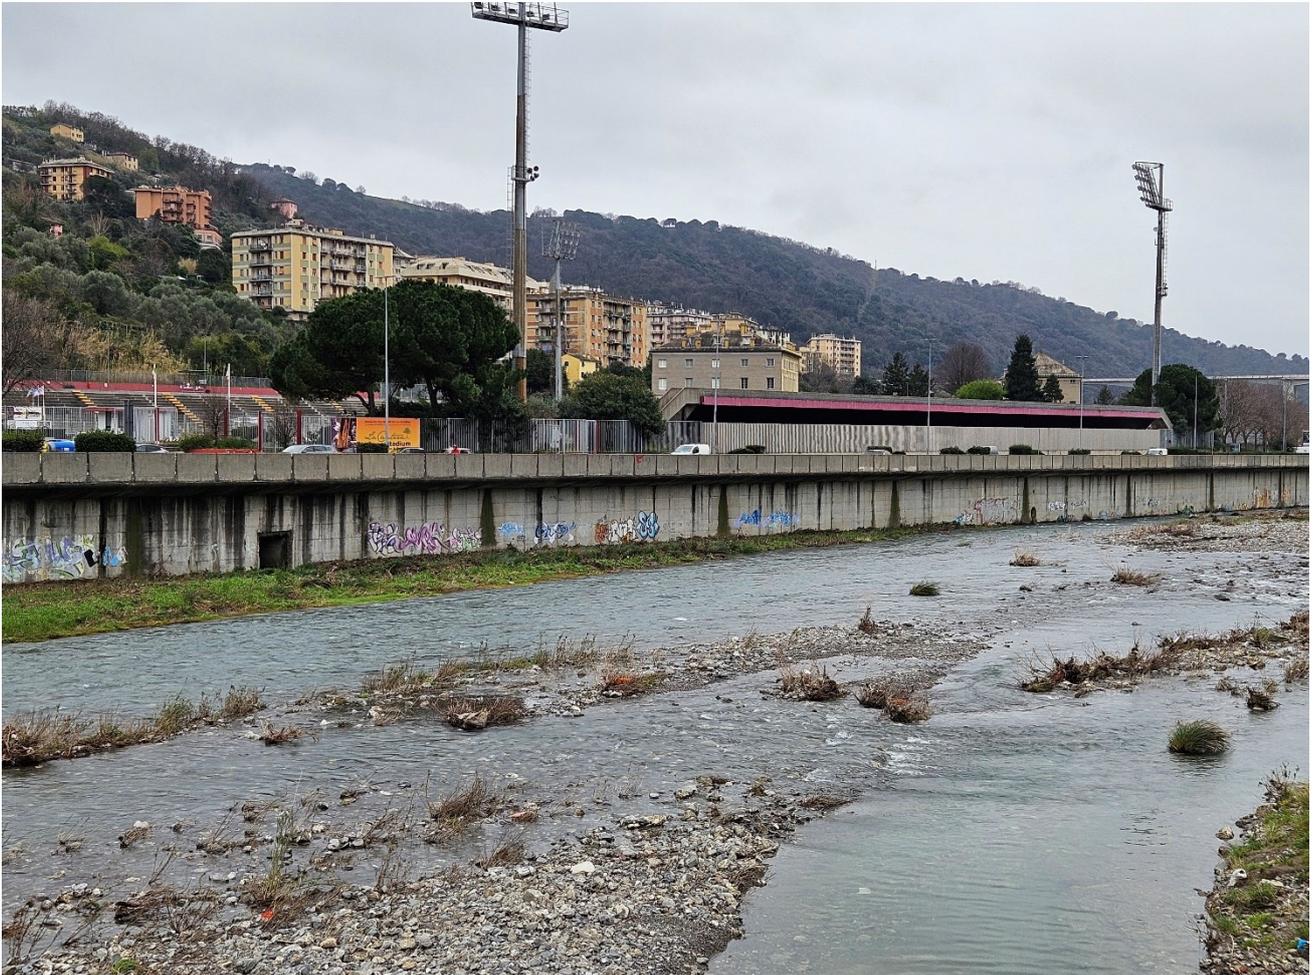
Argine in sponda sinistra in cemento armato con parapetto in cemento armato e marciapiede a sbalzo.

Figura 32 – Argine sponda sinistra in cemento armato

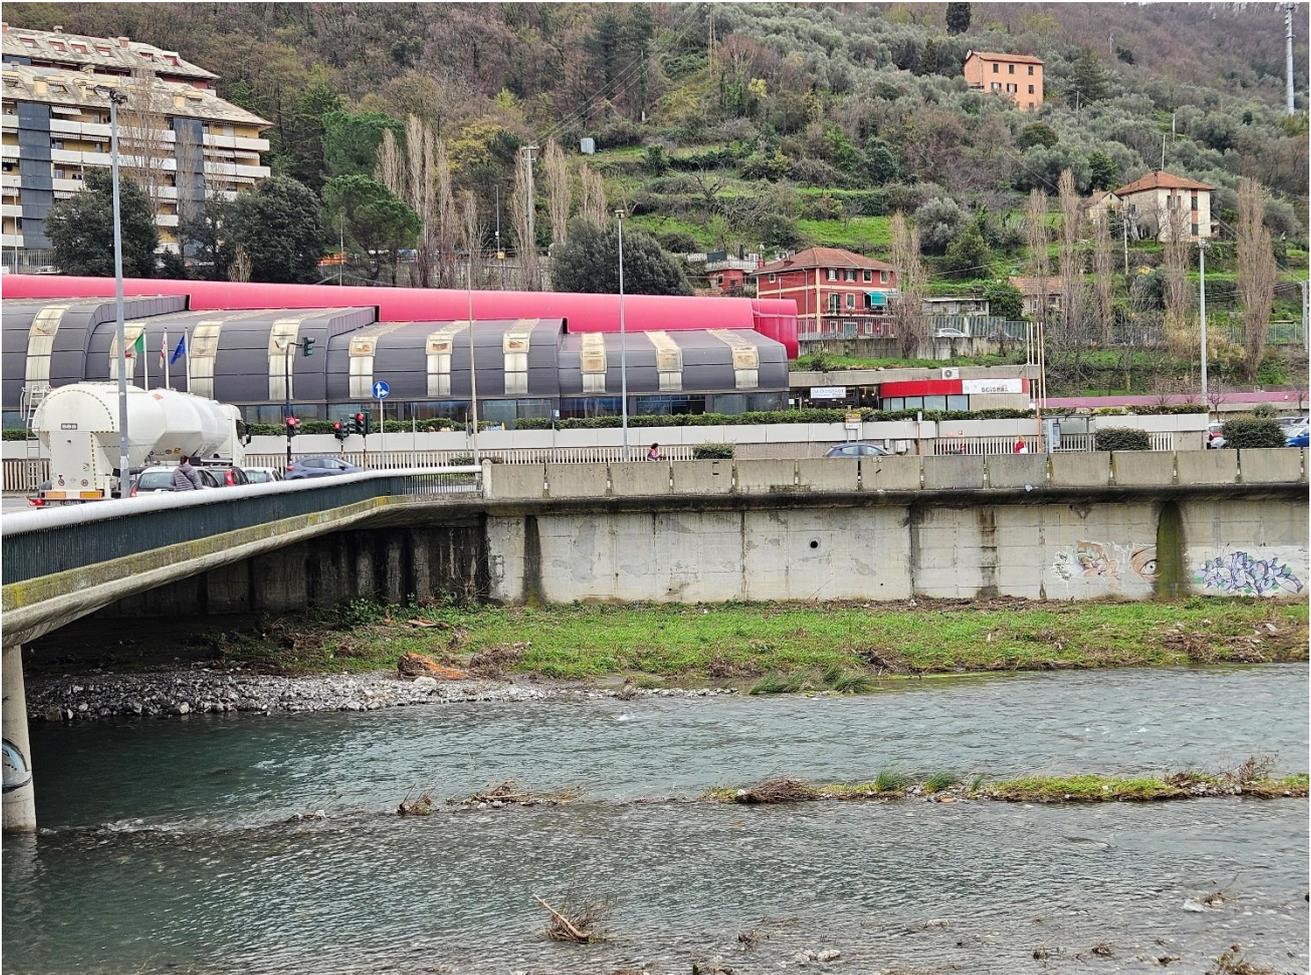
Argine in sponda sinistra in cemento armato con parapetto in cemento armato e marciapiede a sbalzo.

Figura 33 – Argine sponda sinistra tratto a valle di ponte Ugo Gallo

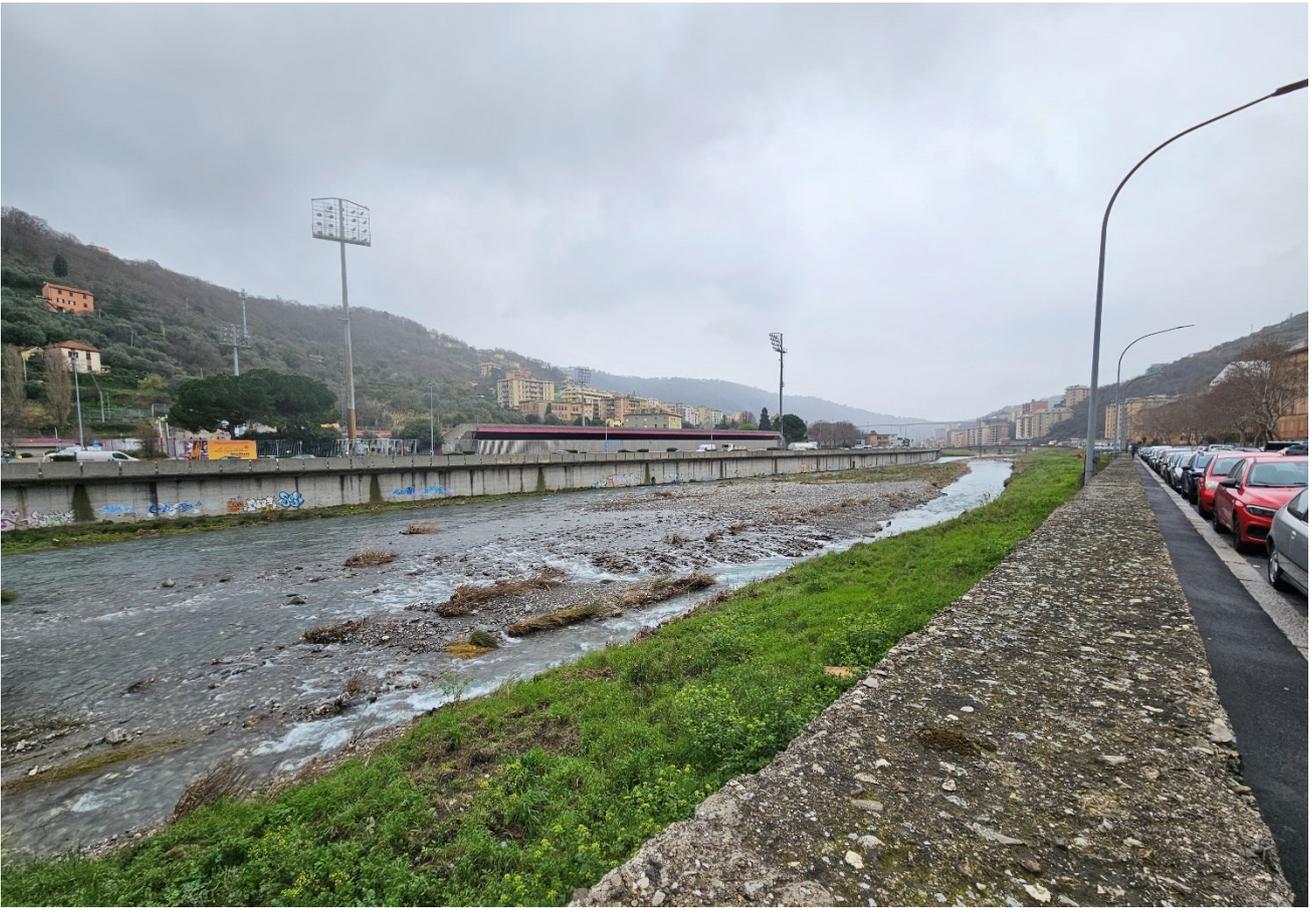
Figura 34 – Argine sponda sinistra in cemento armato

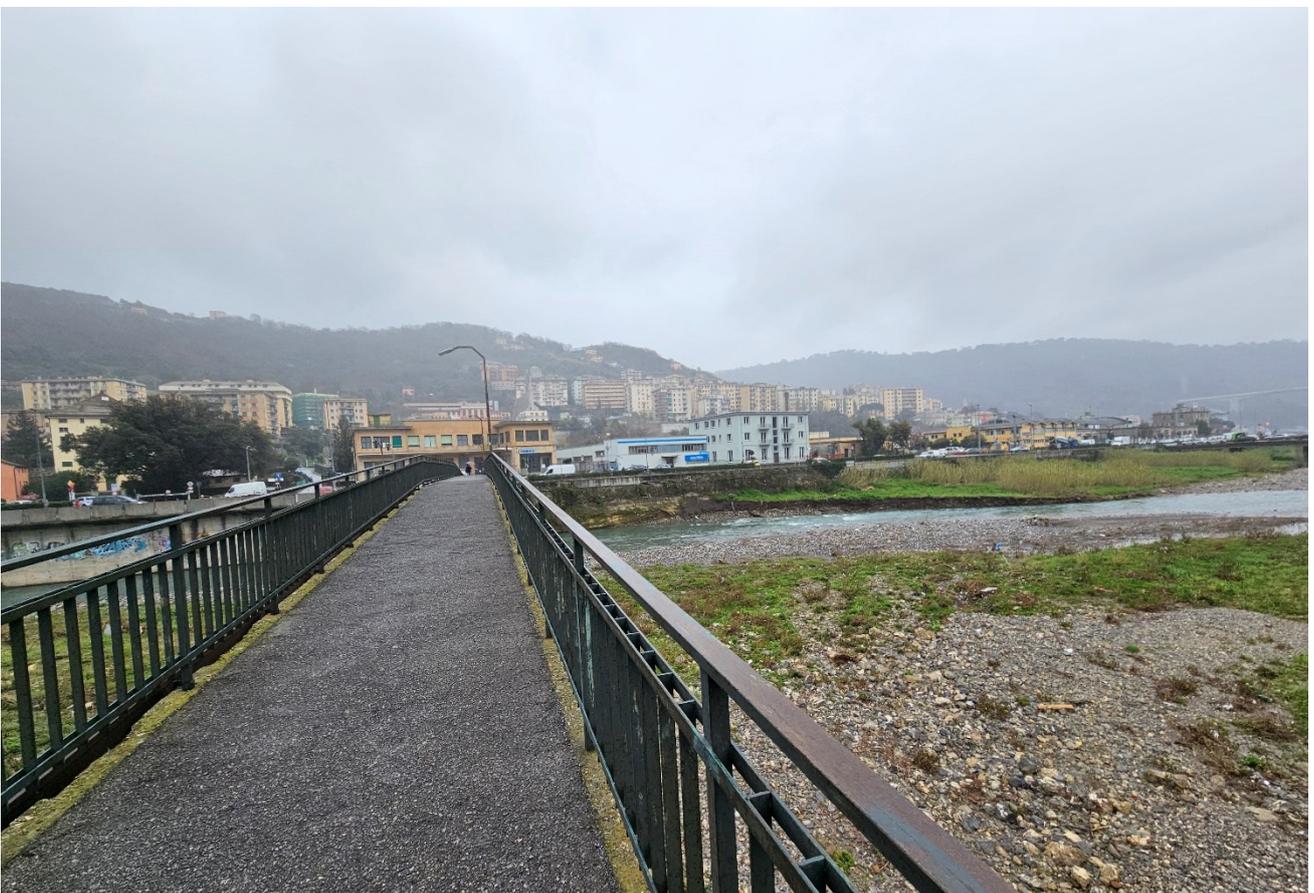
Figura 35 – Passerella pedonale

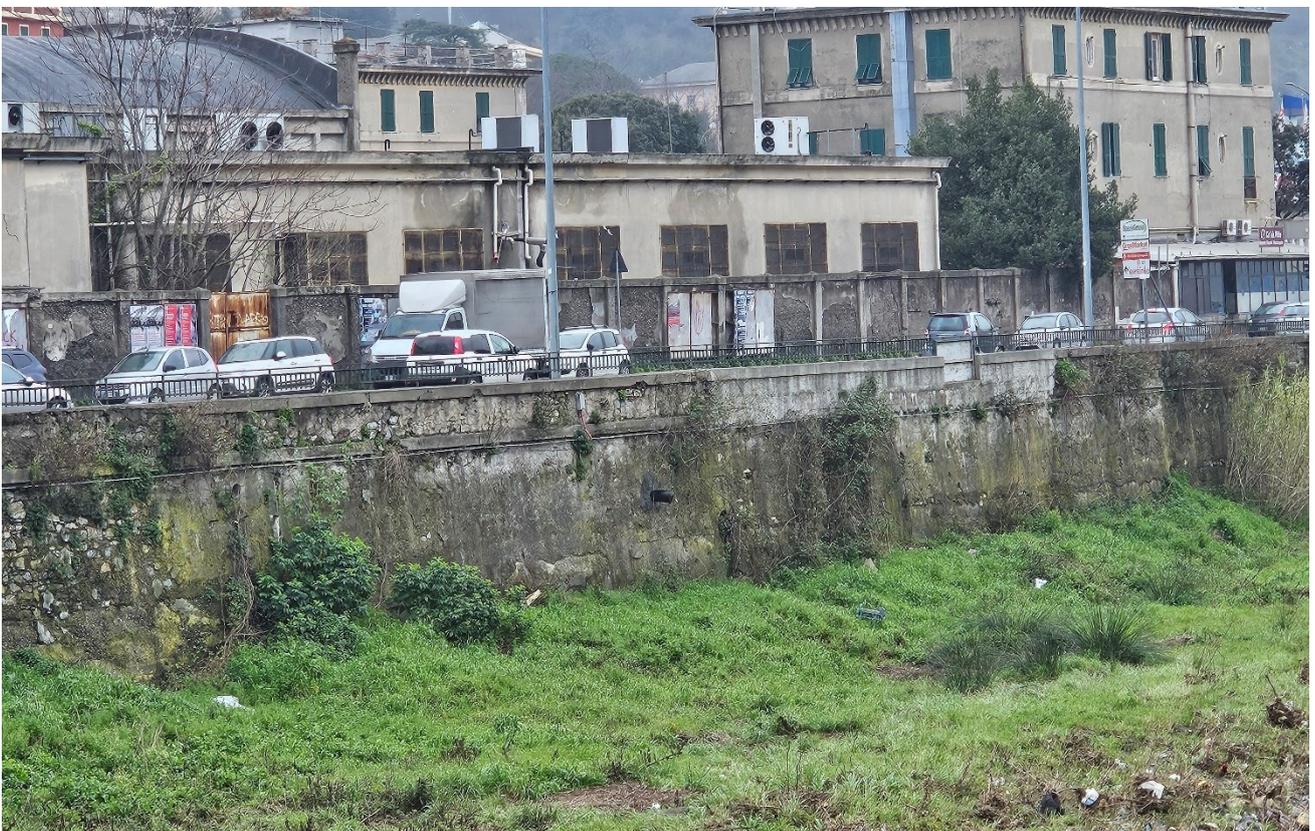
Figura 40 – Particolare argine sinistro in pietra rivestito in calcestruzzo

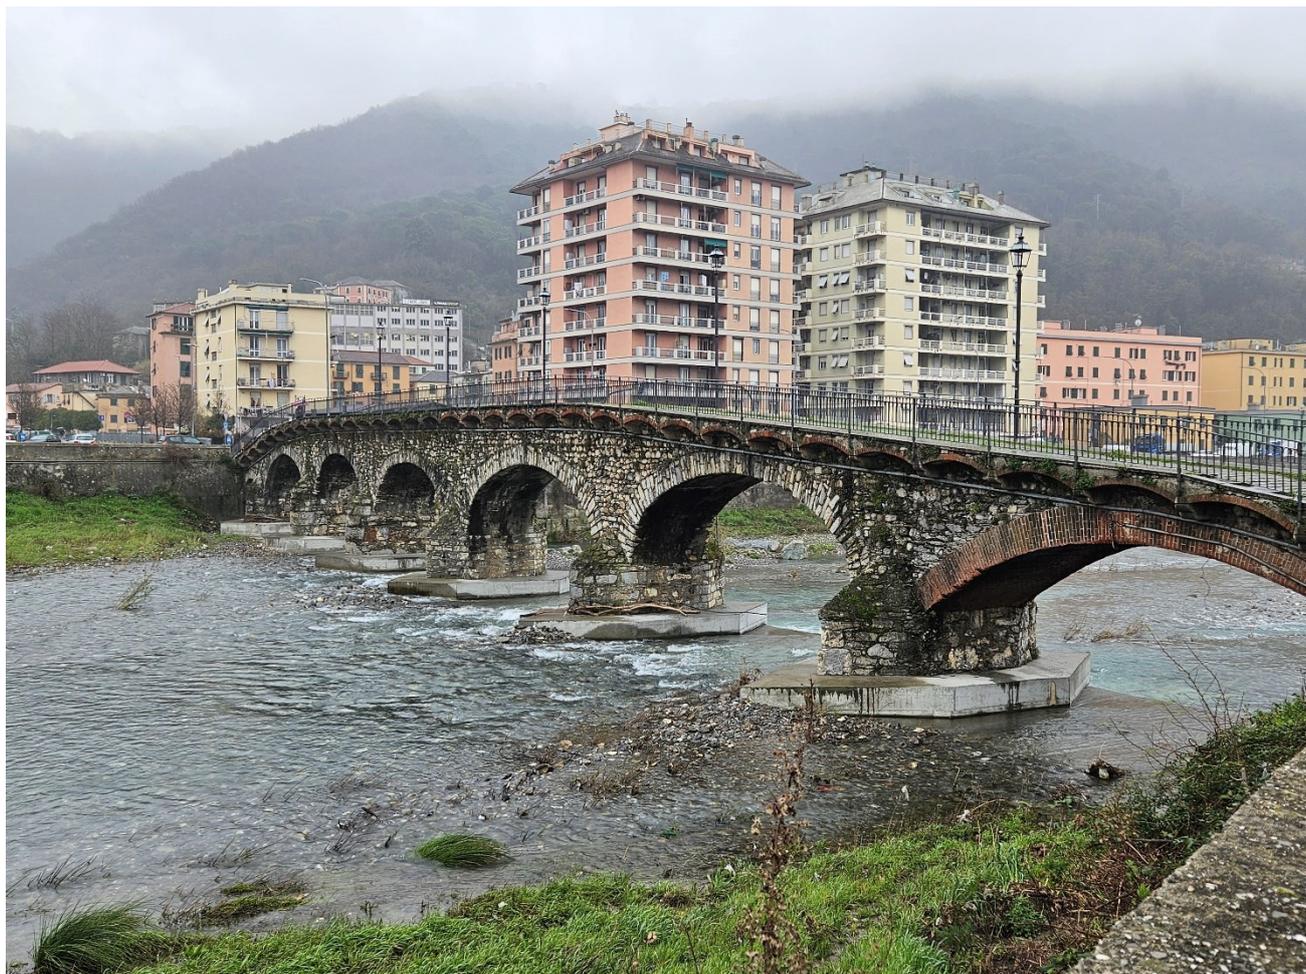
Figura 45 – Ponte Carrega

Ponte Carrega è tutelato con vincolo architettonico

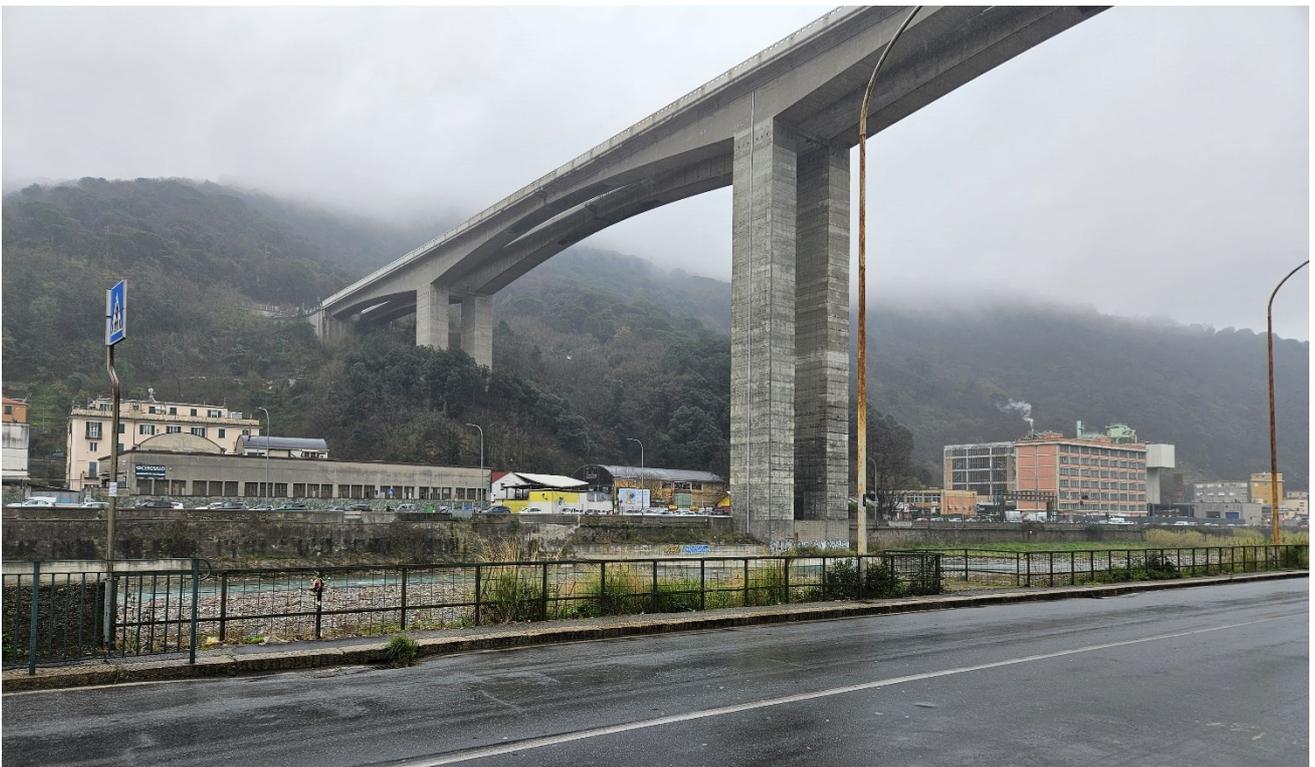
In questo tratto l'argine in sponda sinistra è in pietra con rivestimento in calcestruzzo parzialmente manomesso.

Figura 47 – Argine sinistro in pietra con rivestimento in calcestruzzo in parte manomesso

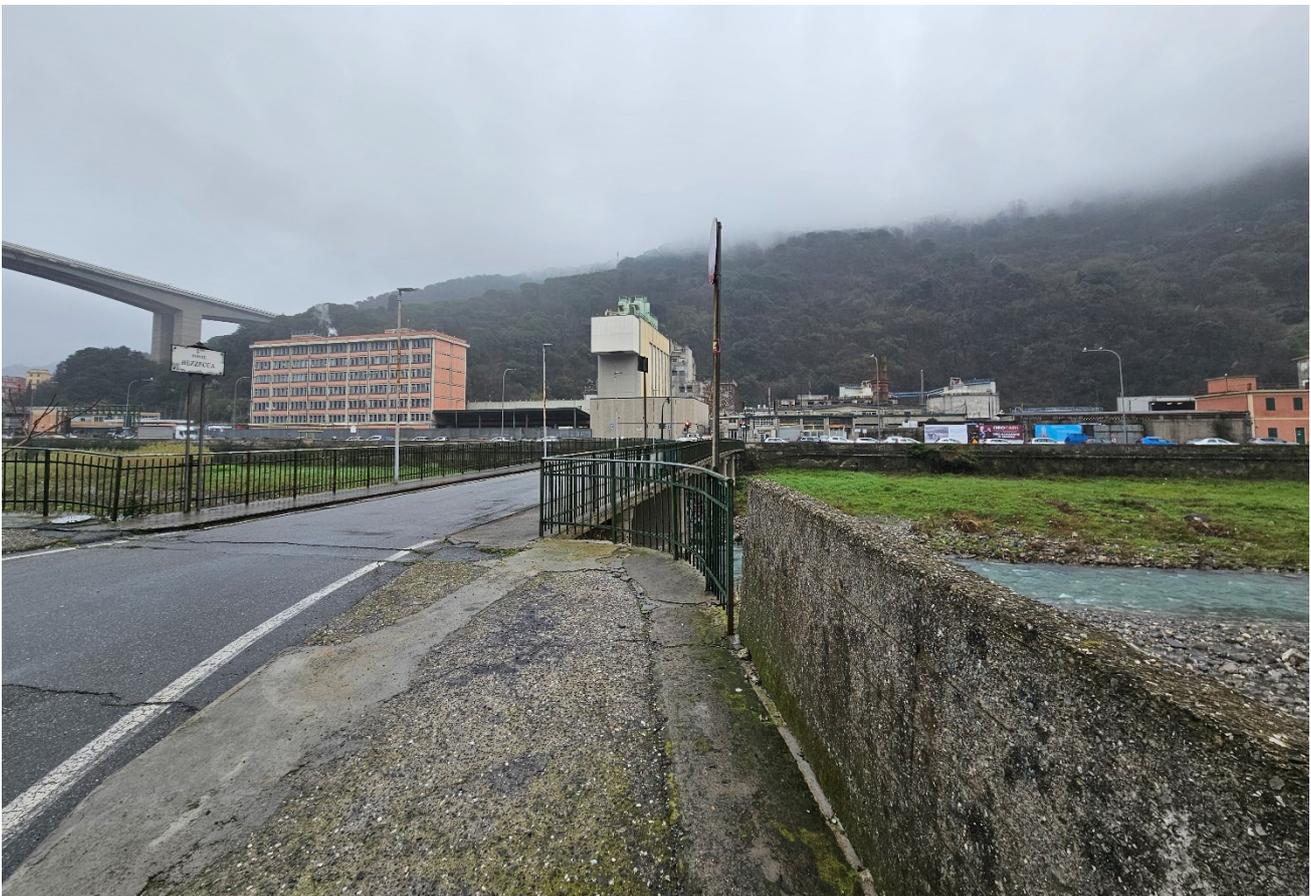
Figura 49 – Ponte Bezzecca

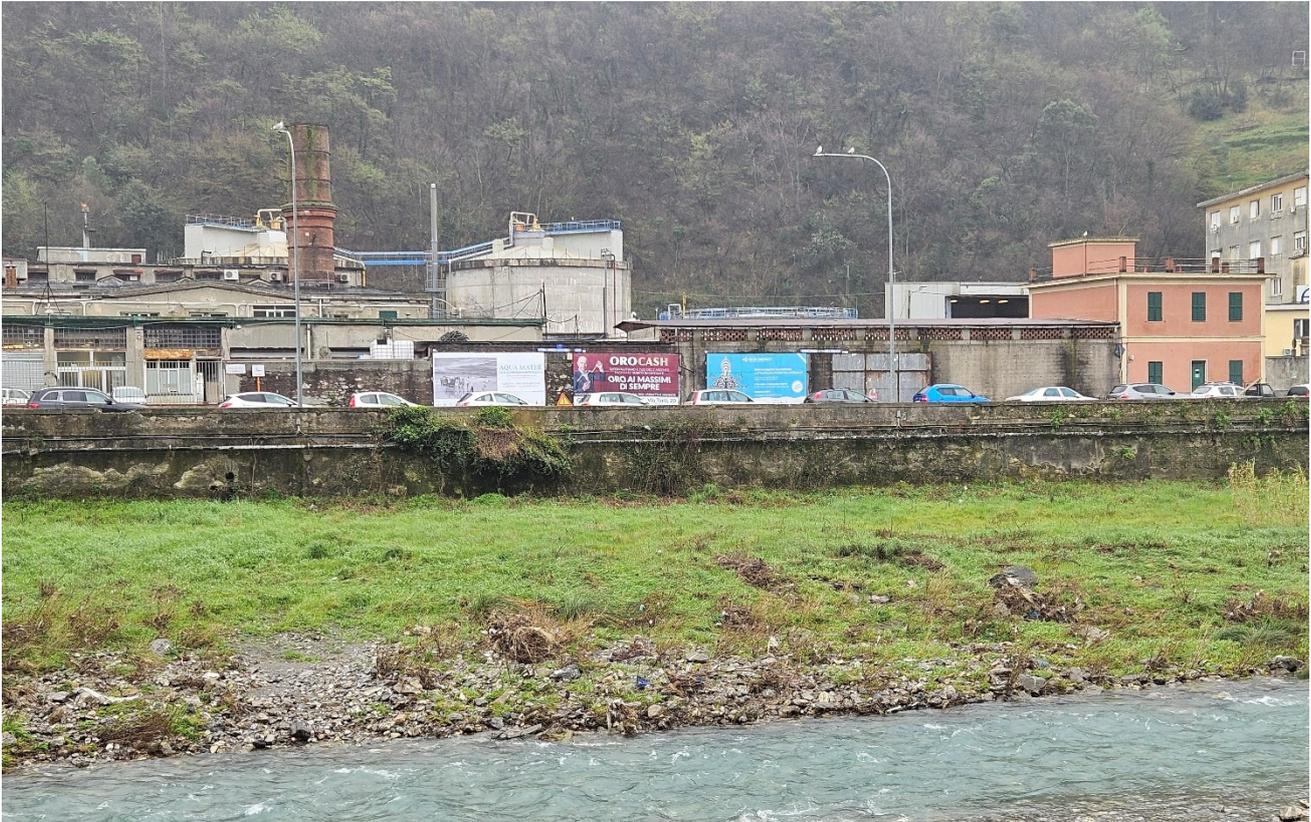
Argine in sponda sinistra in pietra con tracce di rivestimento in calcestruzzo. Questo tratto presenta meno manomissioni rispetto ai tratti precedenti.

Figura 50 – Argine sinistro in pietra con tracce di rivestimento in calcestruzzo

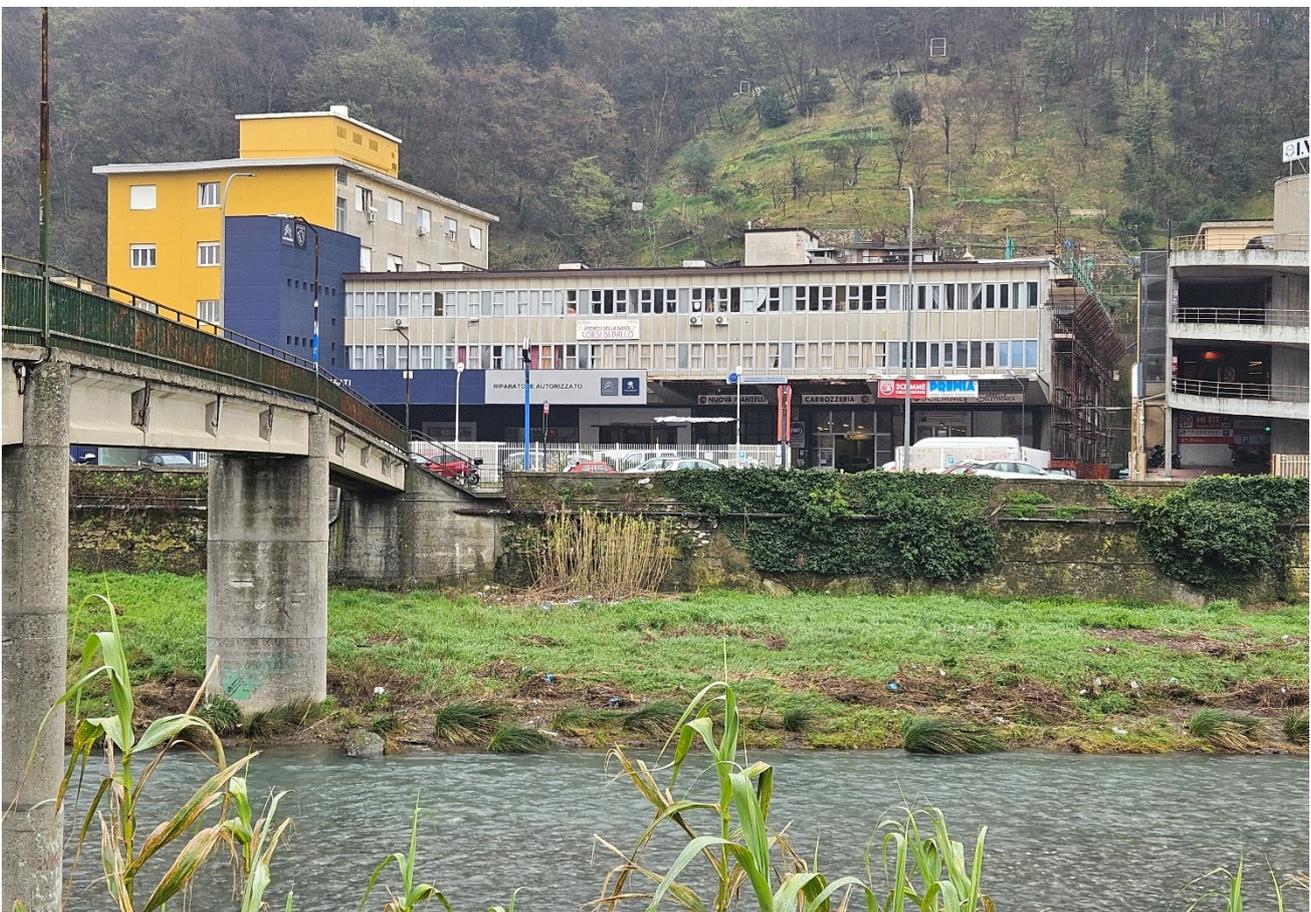
Figura 51 – Passerella pedonale in cemento armato

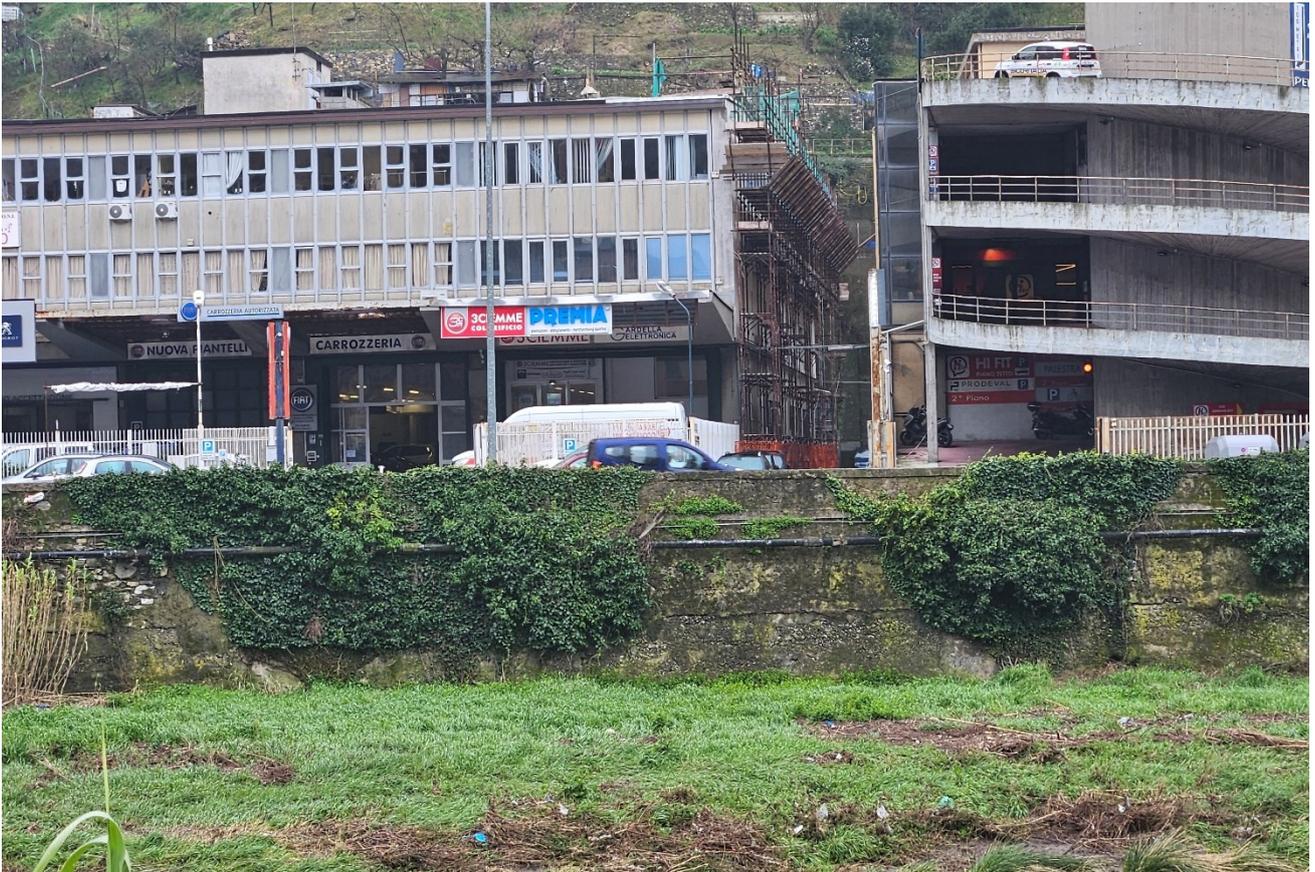
Figura 52 – Argine sinistro in muratura mista (pietra e pietra ricoperta con calcestruzzo)

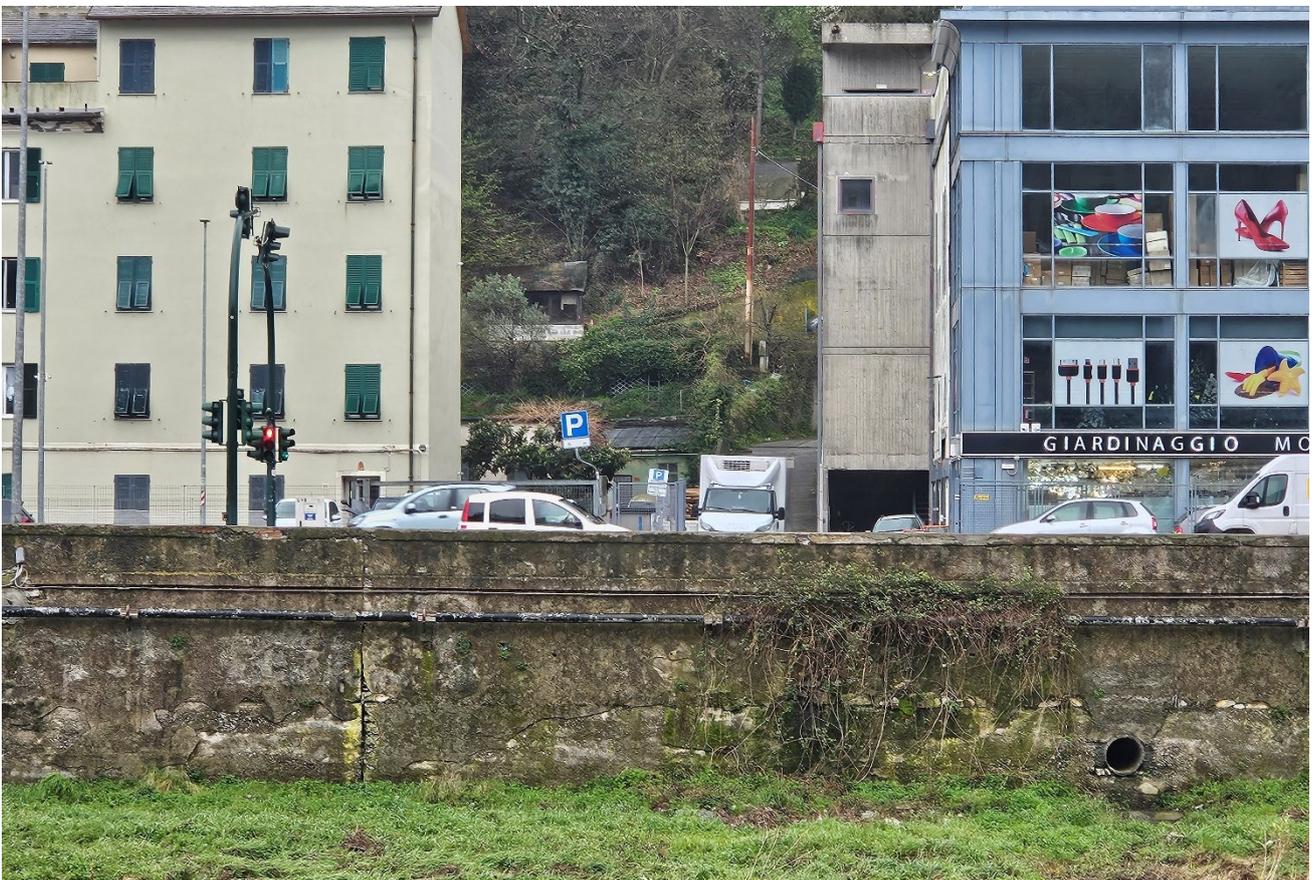
Figura 53 – Particolare della muratura d'argine

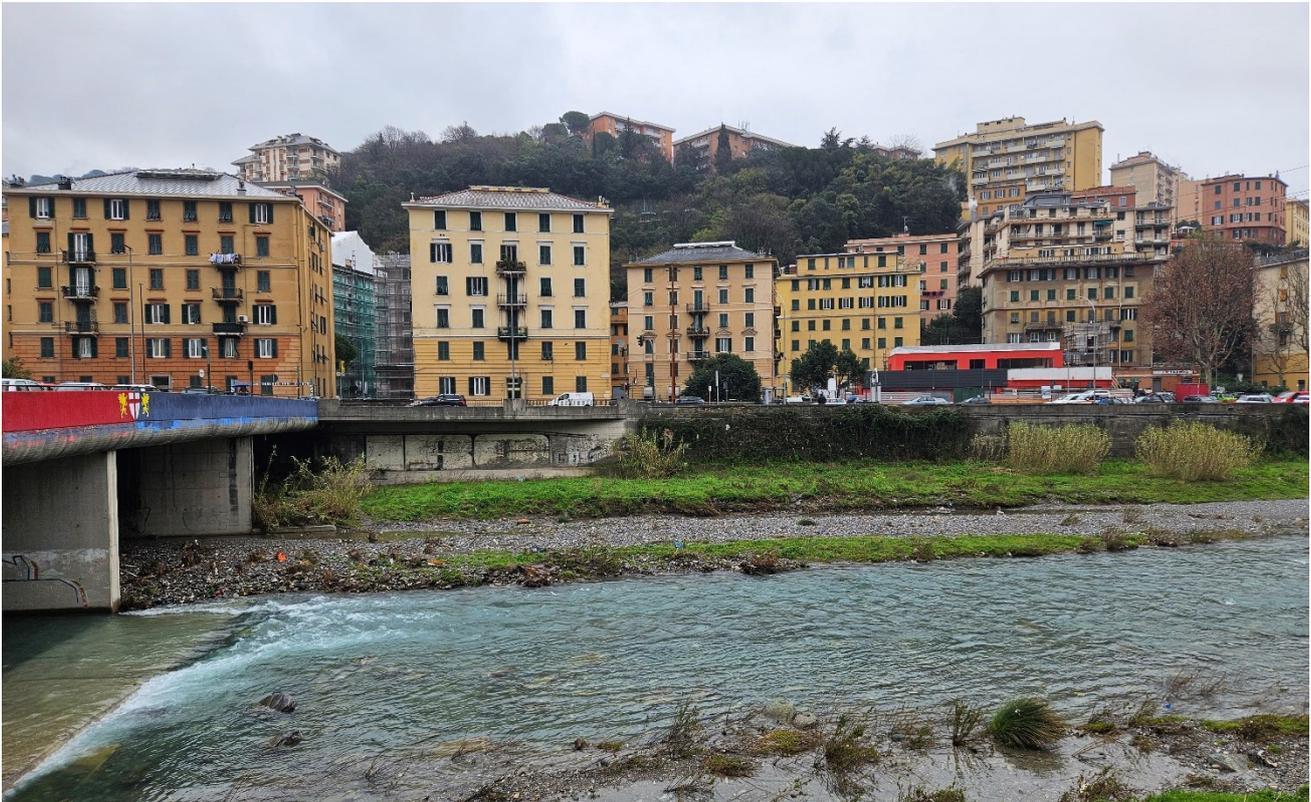
Primo tratto dell'argine sinistro in cemento armato.

Figura 60 – Primo tratto di argine in cemento armato
