SKYMETRO

PROLUNGAMENTO DELLA METROPOLITANA IN VALBISAGNO

ARGINI DEL TORRENTE BISAGNO

**RELAZIONE con report fotografico finalizzata alla
Verifica di Interesse Culturale (VIC)**

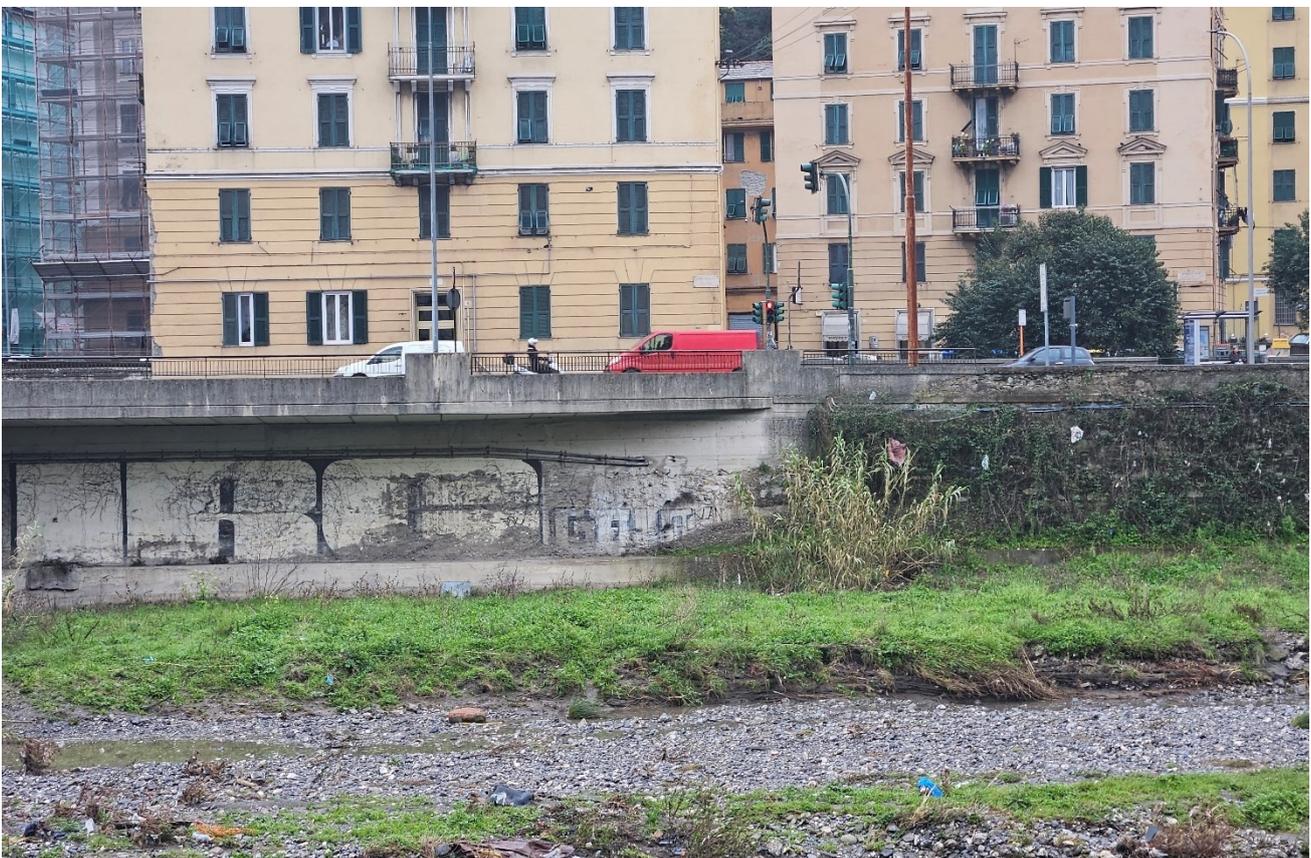
Figura 61 – Dettaglio del primo tratto di argine in cemento armato

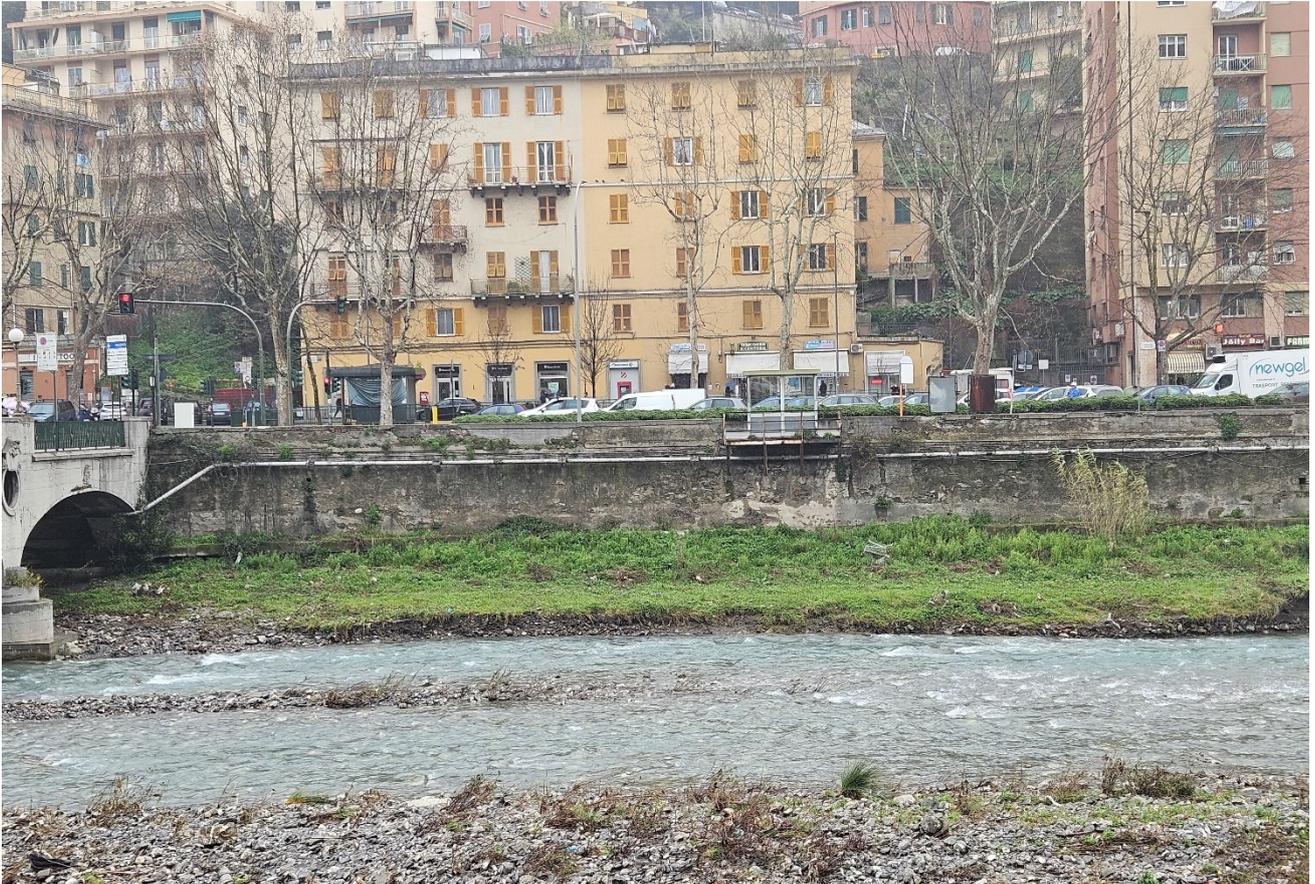
Argine in sponda sinistra in pietra rivestita con calcestruzzo, con rimaneggiamenti recenti puntuali e inserimento di tubazioni sottoservizi.

Figura 64 – Argine sinistro a partire da ponte Campanella

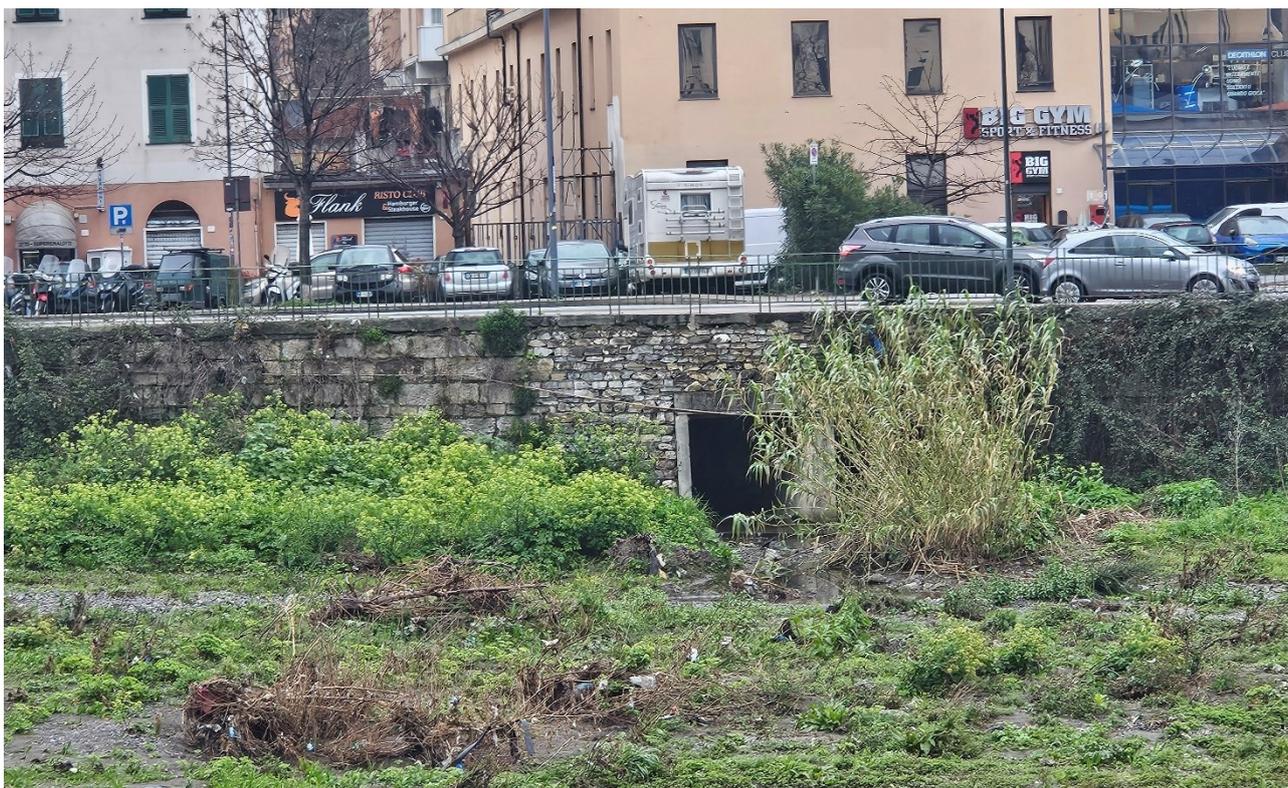
Nel tratto terminale, verso la piastra dello stadio, l'argine è in pietra a conci regolari a faccia a vista, con ringhiera metallica, con elementi di disturbo puntuali recenti quali tralicci e una pista di accesso all'alveo.

Figura 66 – Muratura in conci di pietra dimensioni varie

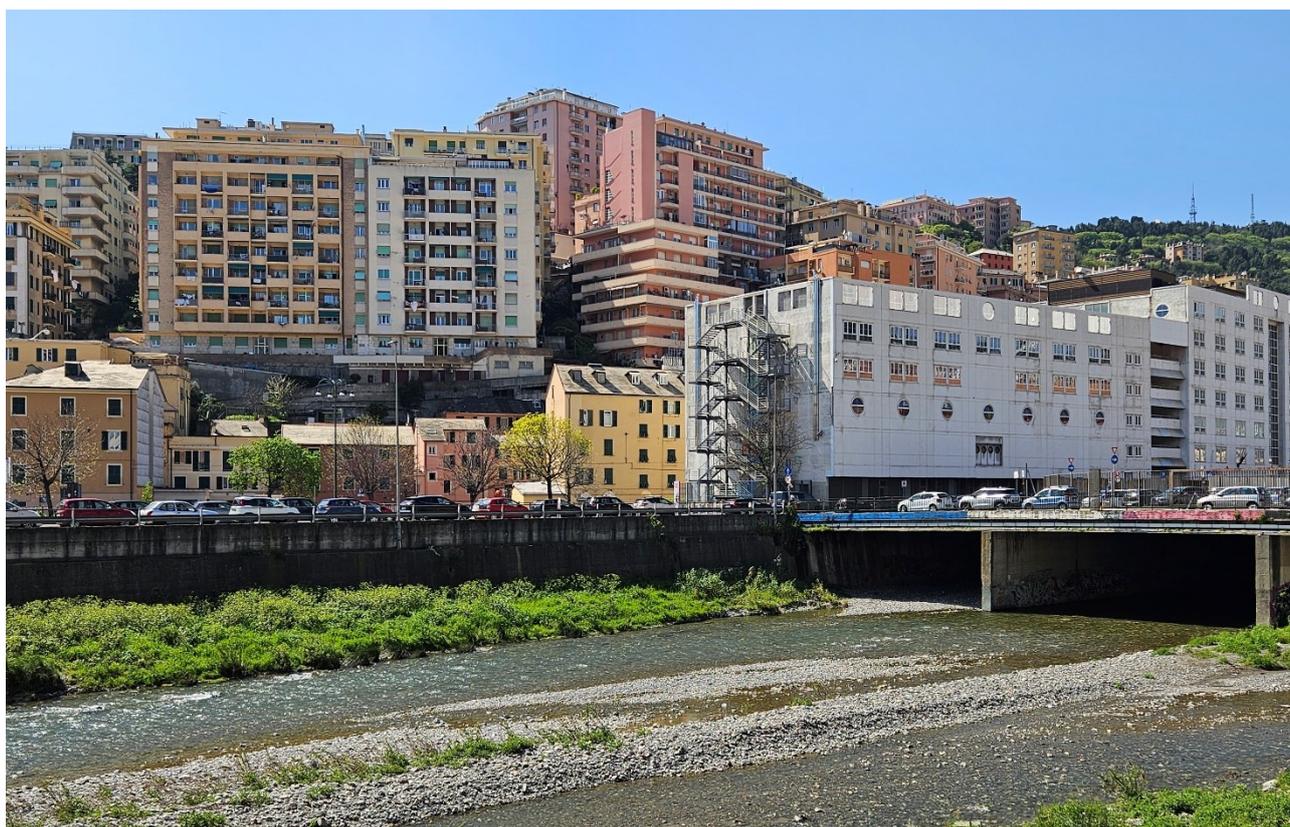
Figura 71 – Argine destro con sopraelevazione in cemento armato

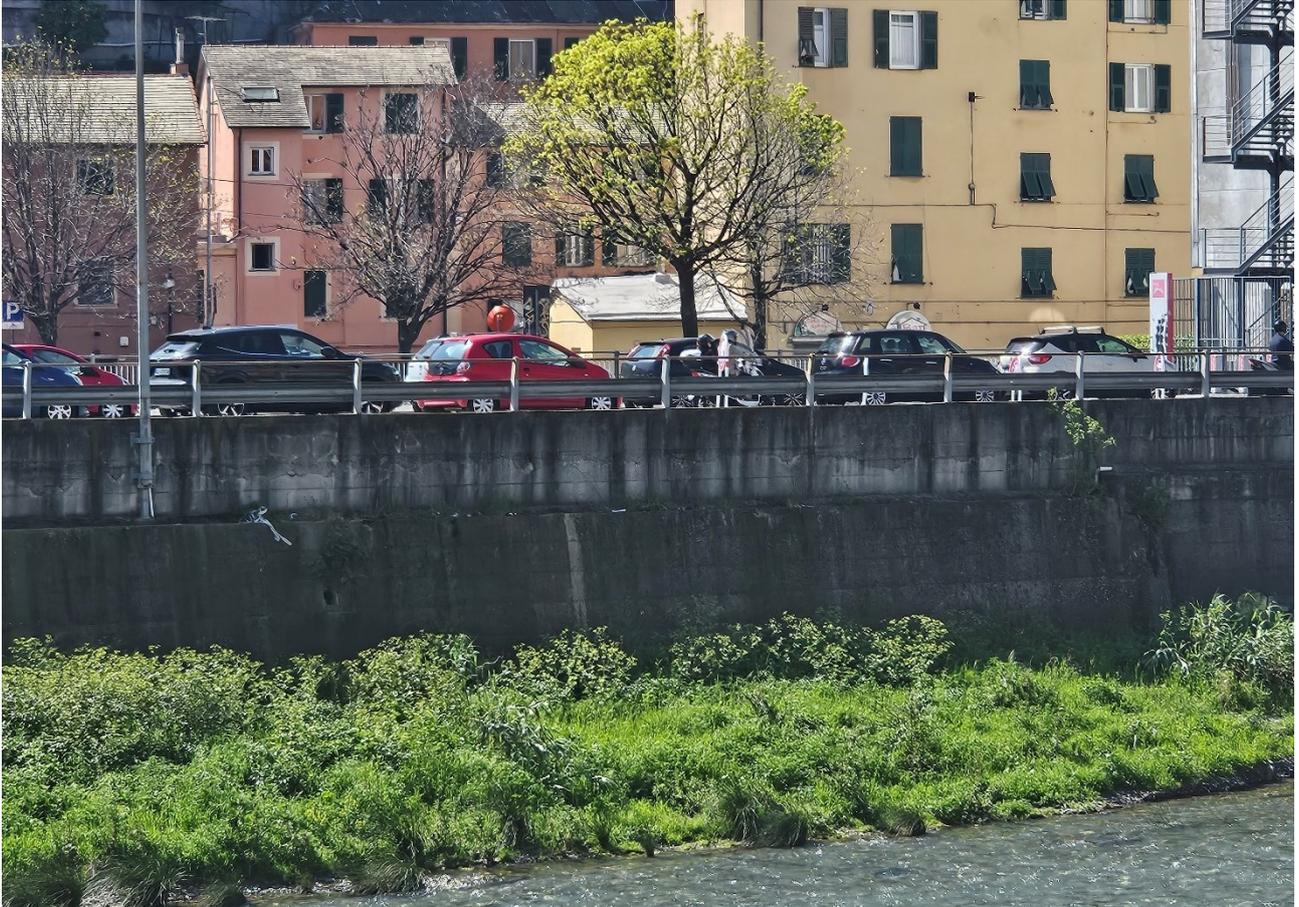
Figura 72 – Particolare argine destro in cemento armato

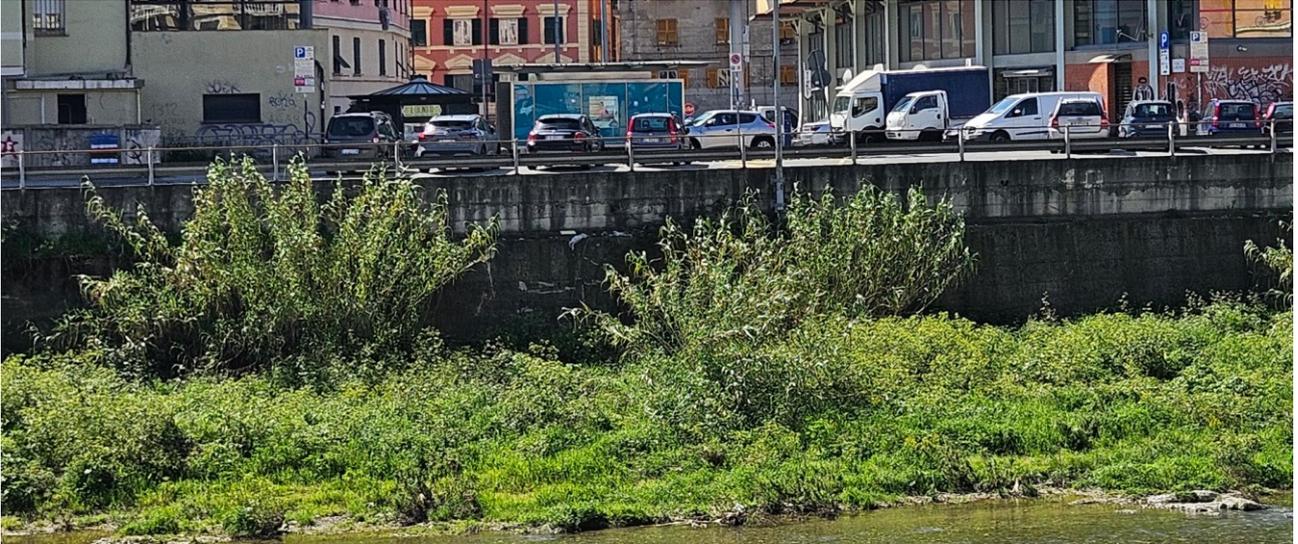
Figura 74 – Dettaglio argine destro con sopraelevazione in cemento armato

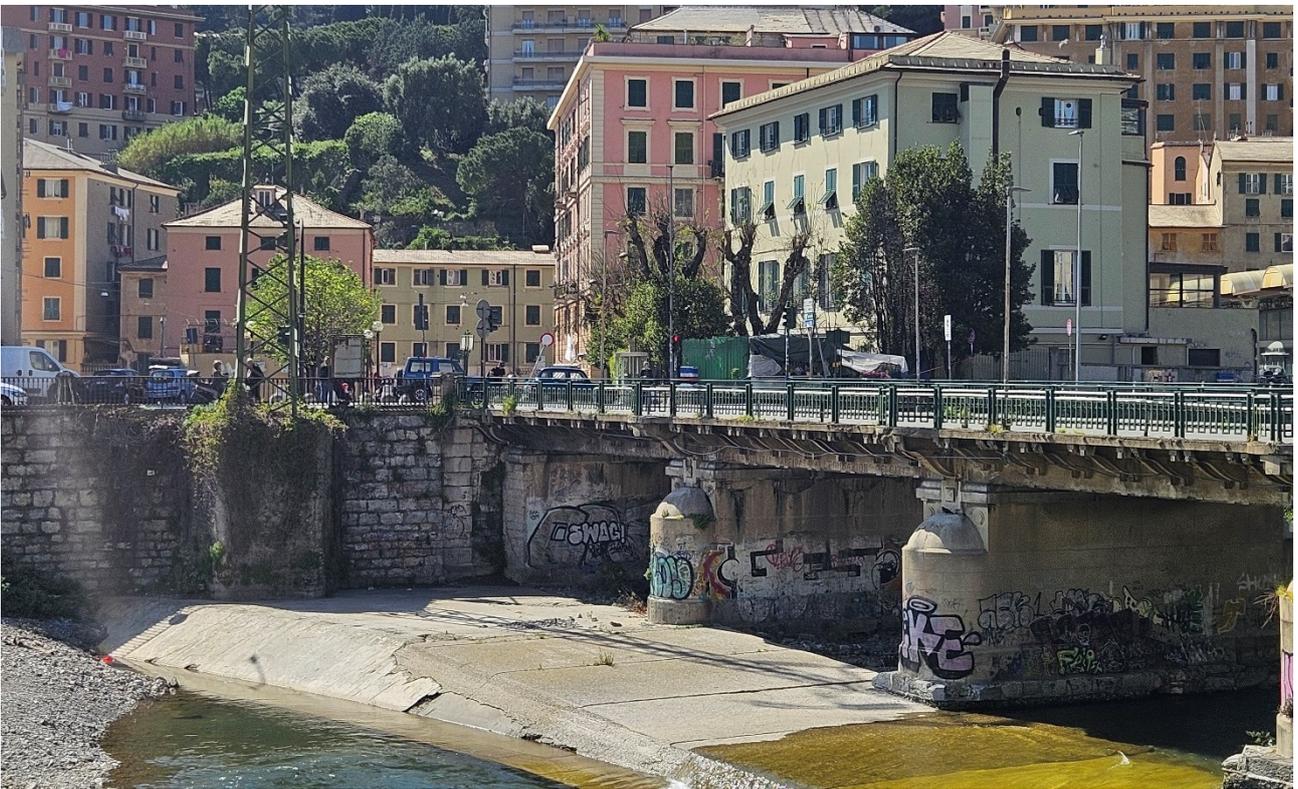
Figura 75 – Ponte Serra, argine in pietra con manufatti in cemento armato aggiunti

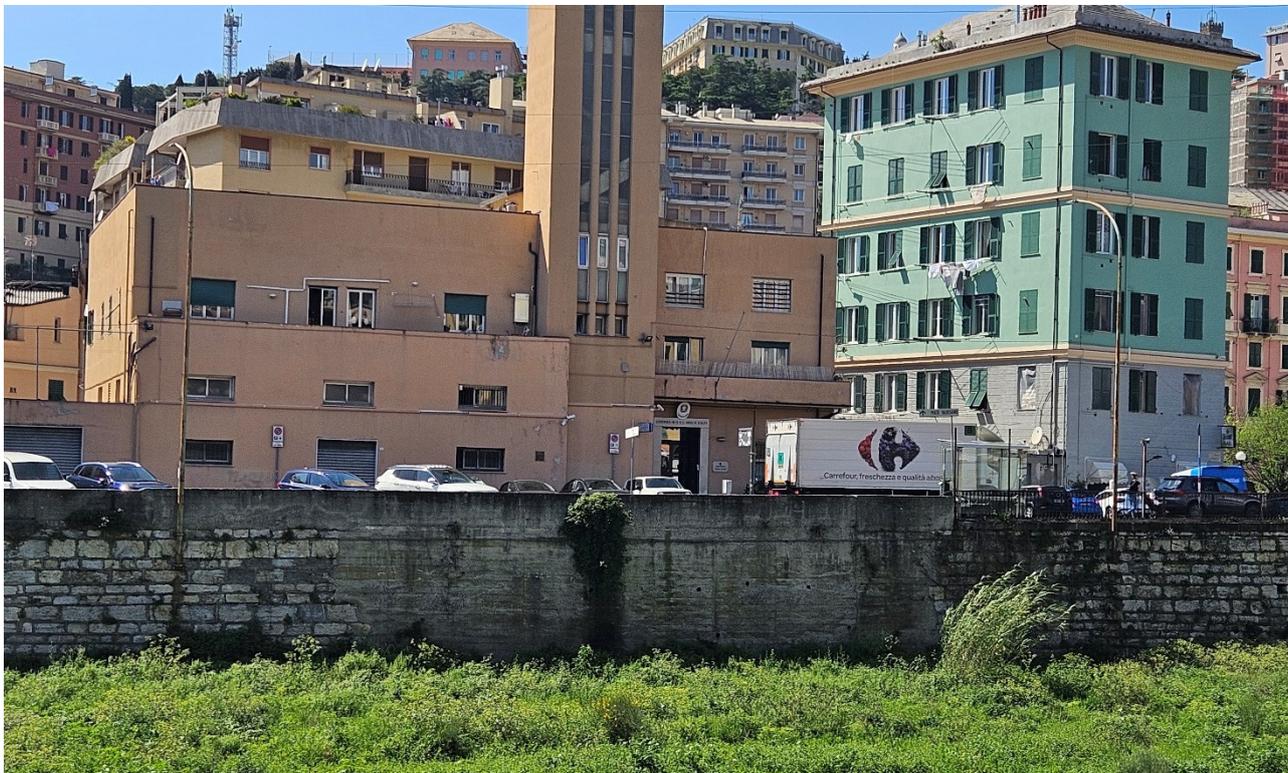
L'argine in sponda destra nel tratto da ponte Gerolamo Serra a passerella Attilio Firpo è solo parzialmente in pietra con importanti e continue manomissioni e consolidamenti in cemento armato. La tipologia di argine in conci di pietra di grandi dimensioni è presente unicamente in un tratto tra ponte Serra e il distributore di carburante.

Figura 76 - Argine in pietra con tratto in cemento armato

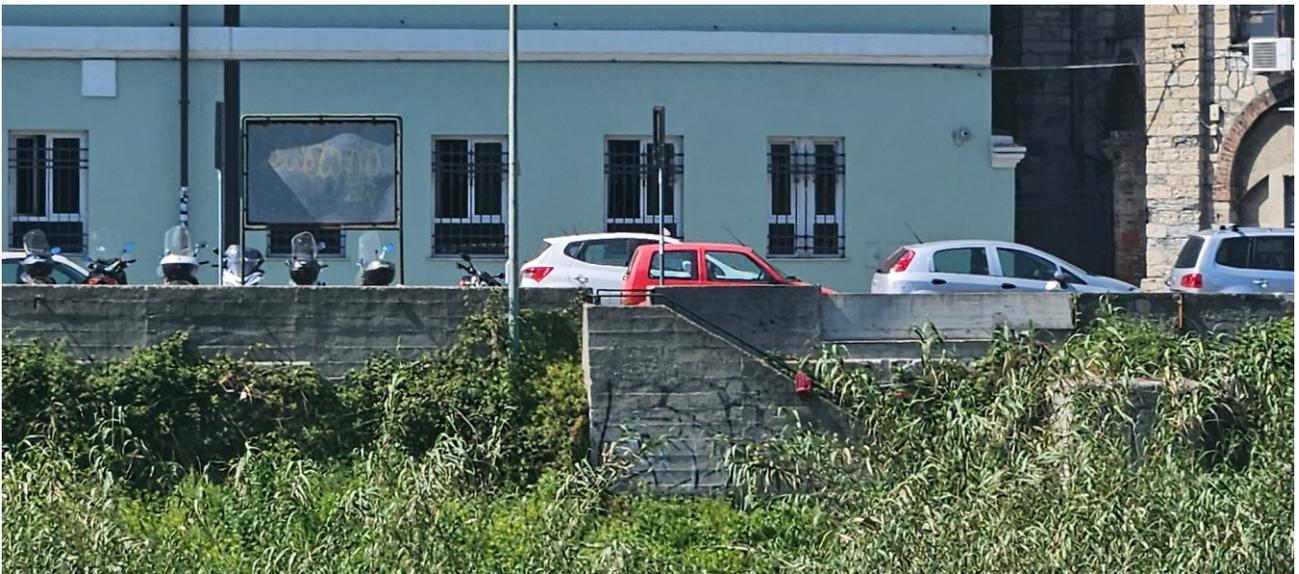
Figura 82 – Particolare tratto argine destro in cemento armato

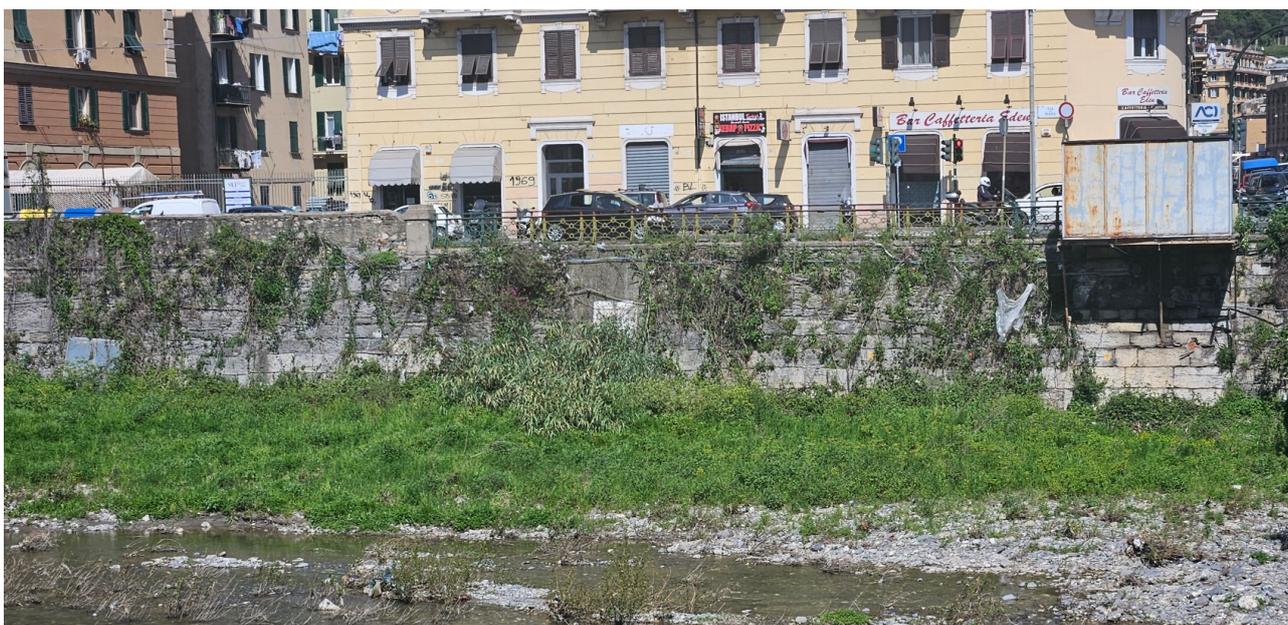
A seguire, verso sud, il muro d'argine è in pietra a conci di varie dimensioni. Parapetto verso monte in pietra rivestito in calcestruzzo, verso valle parapetto metallico.

Figura 91 – Argine sinistro immediatamente a monte di ponte Serra in pietra a conci di varie dimensioni

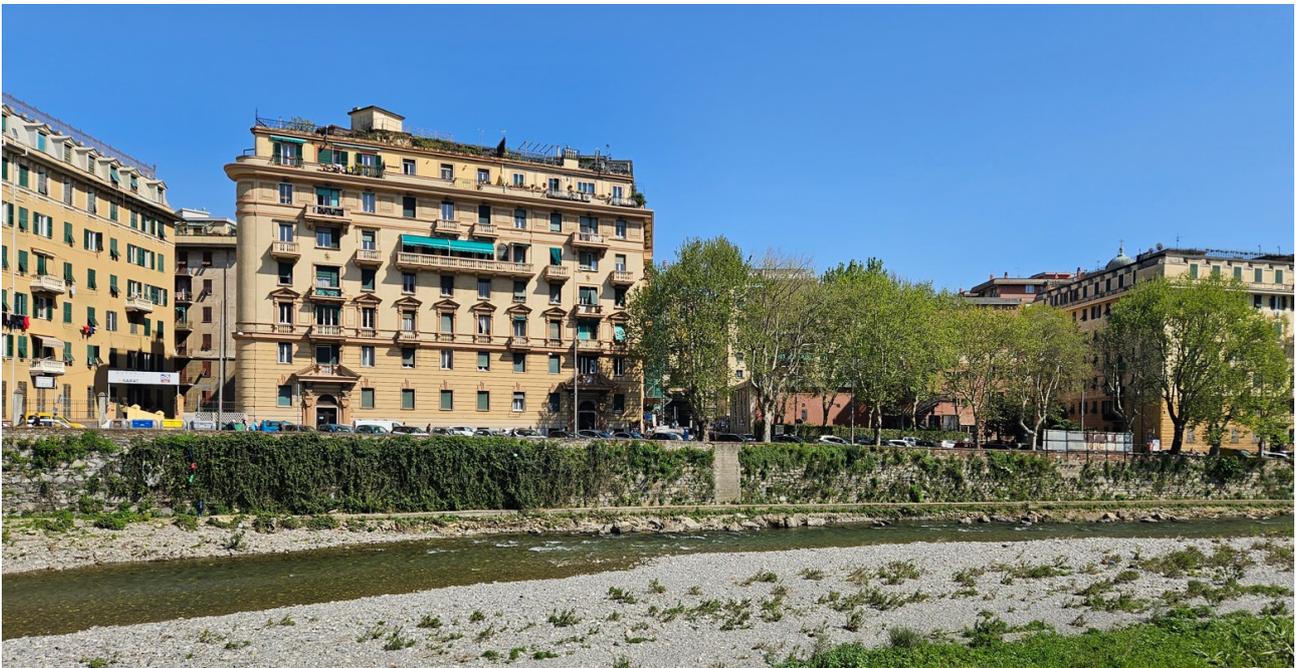
L'argine in sponda sinistra nel tratto da ponte Gerolamo Serra a passerella Attilio Firpo è in pietra con elementi puntuali in cemento armato.

Figura 93 – Argine sponda sinistra in pietra con elementi puntuali in cemento armato

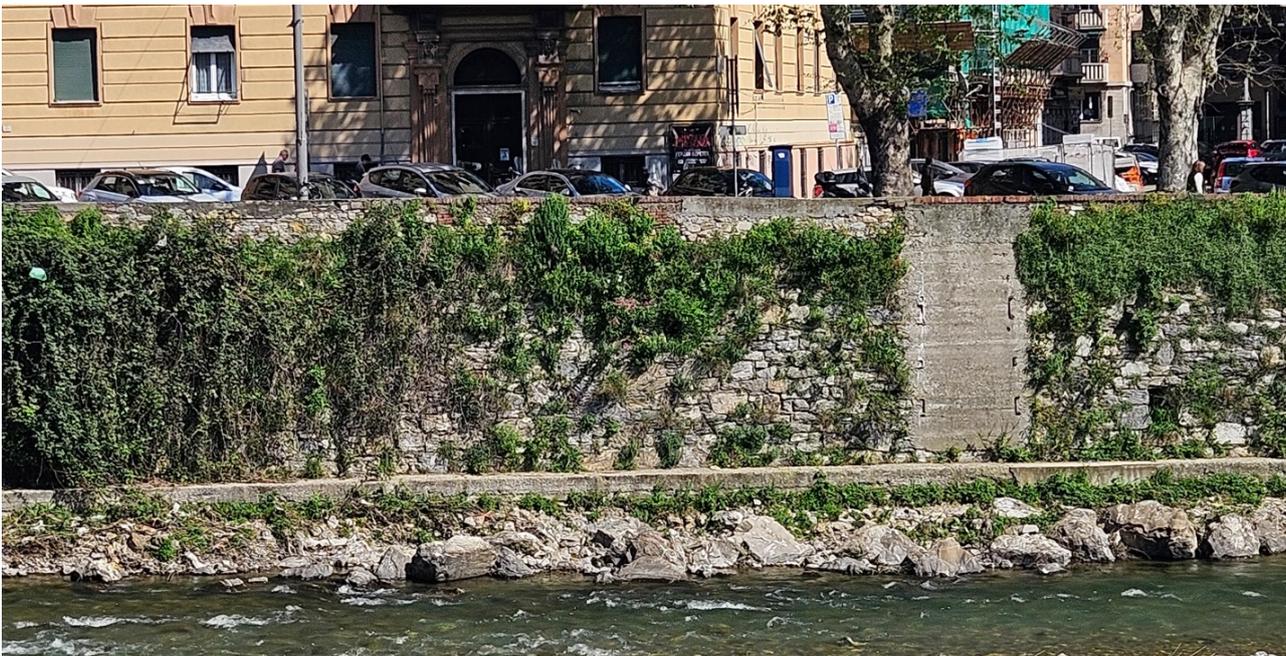
Figura 94 – Dettaglio argine in pietra con elementi puntuali in cemento armato

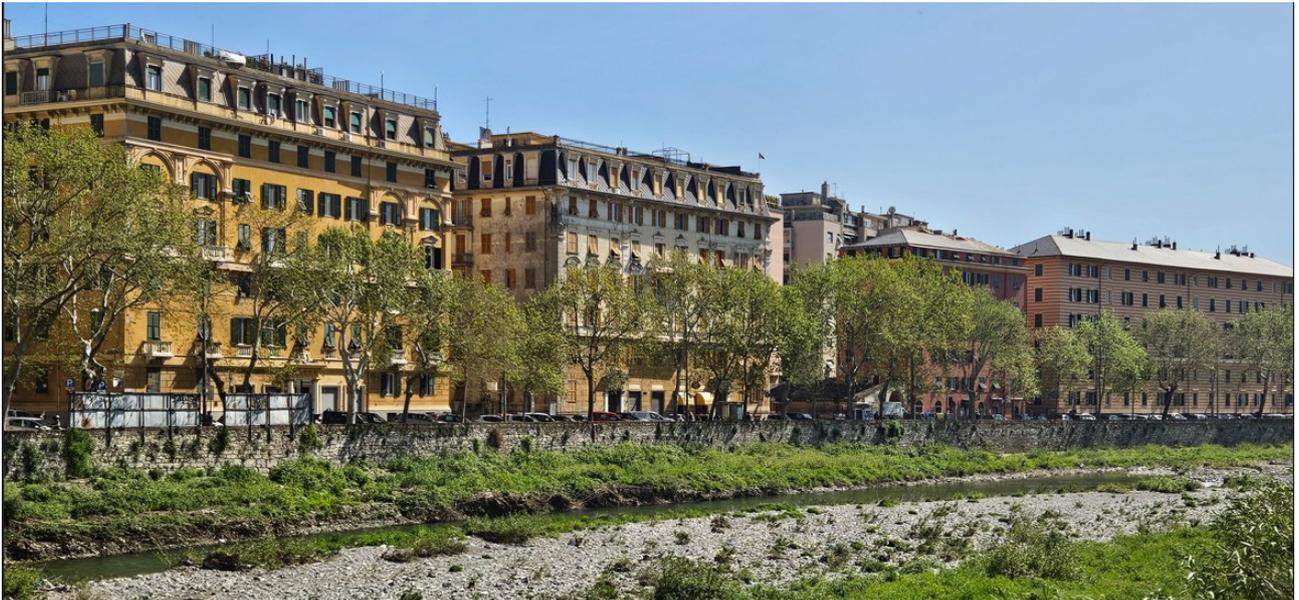
L'argine in sponda sinistra è a conci di pietra di grandi dimensioni, non rimaneggiato.

Figura 96 - Argine sponda sinistra e parapetto in conci di pietra non rimaneggiato

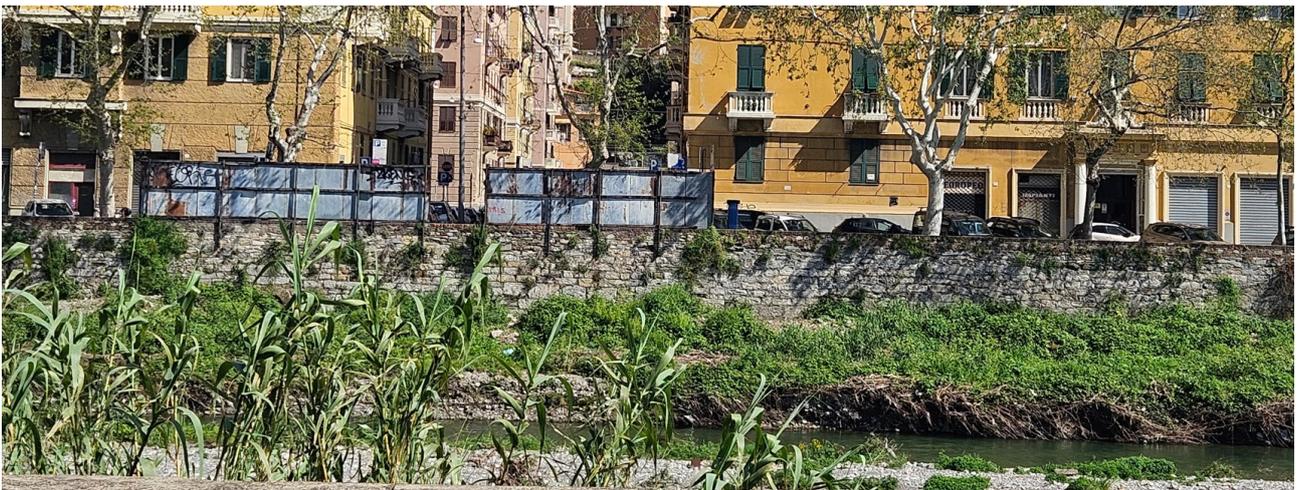
Figura 97 – Dettaglio argine sponda sinistra e parapetto in conci di pietra non rimaneggiato

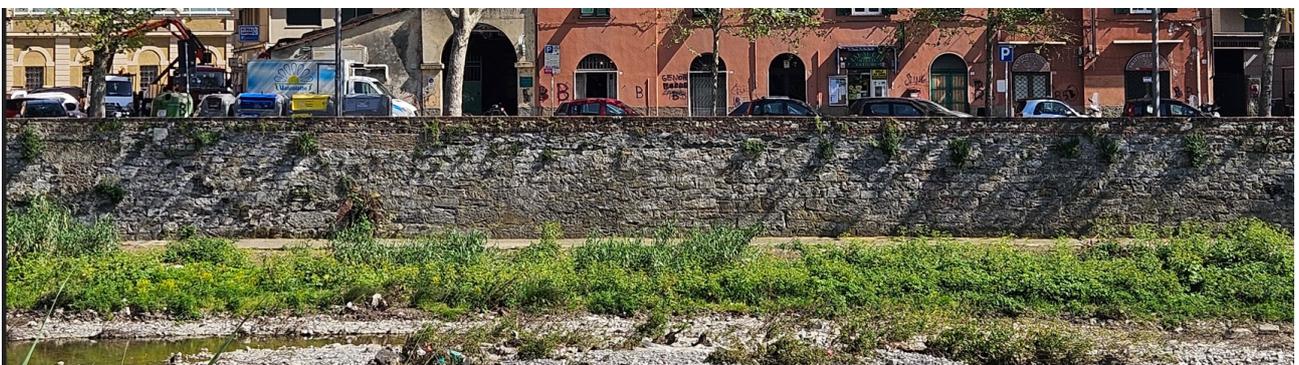
Figura 98 – Dettaglio argine sponda sinistra e parapetto in conci di pietra non rimaneggiato

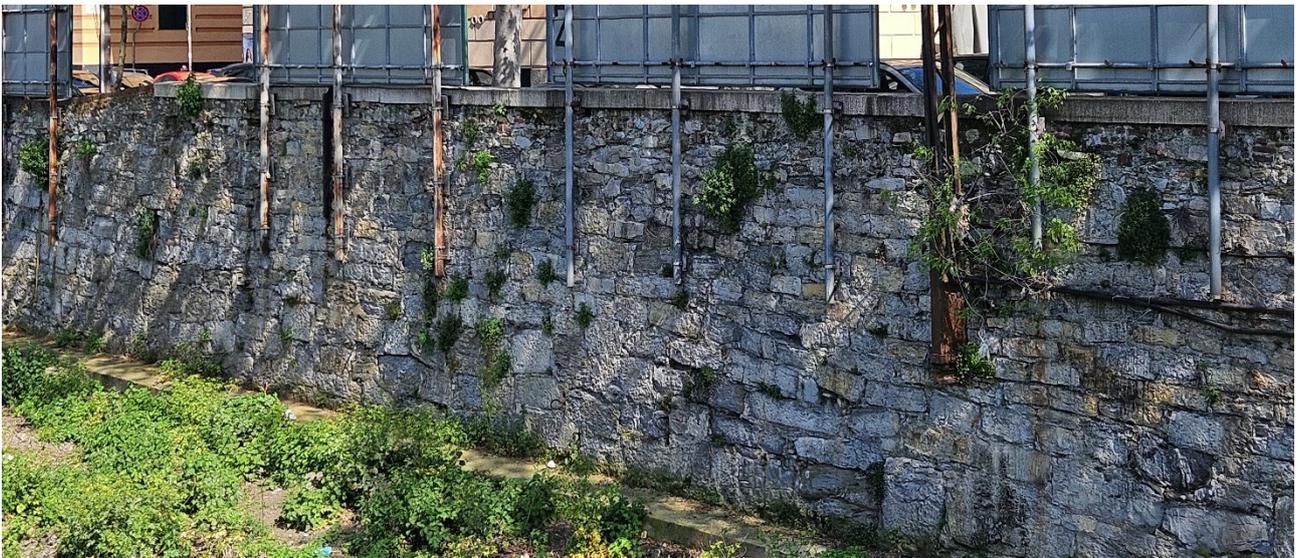
Figura 99 – Dettaglio argine sponda sinistra e parapetto in conci di pietra non rimaneggiato
Procedendo verso la foce il parapetto in muratura mista è intonacato a malta di cemento.

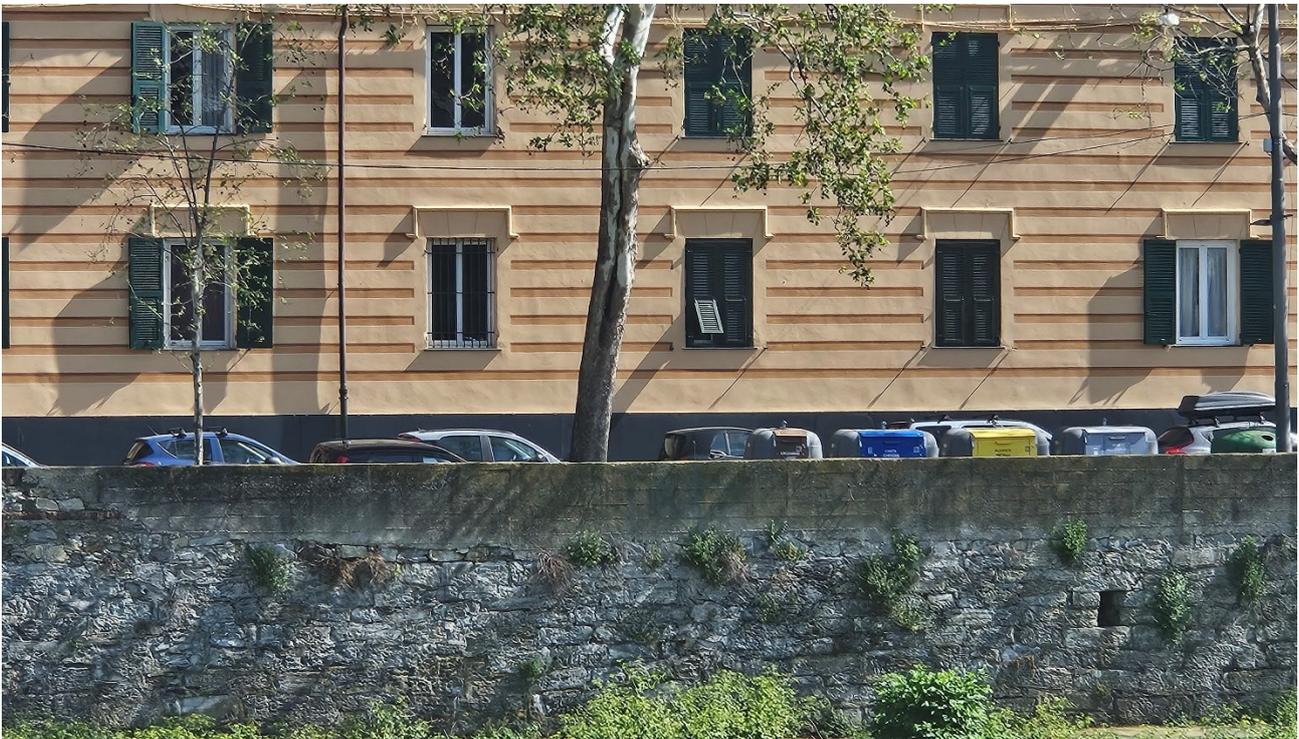
Figura 100 – Dettaglio parapetto in muratura mista intonacato a malta di cemento con tratto rifatto in c.a.

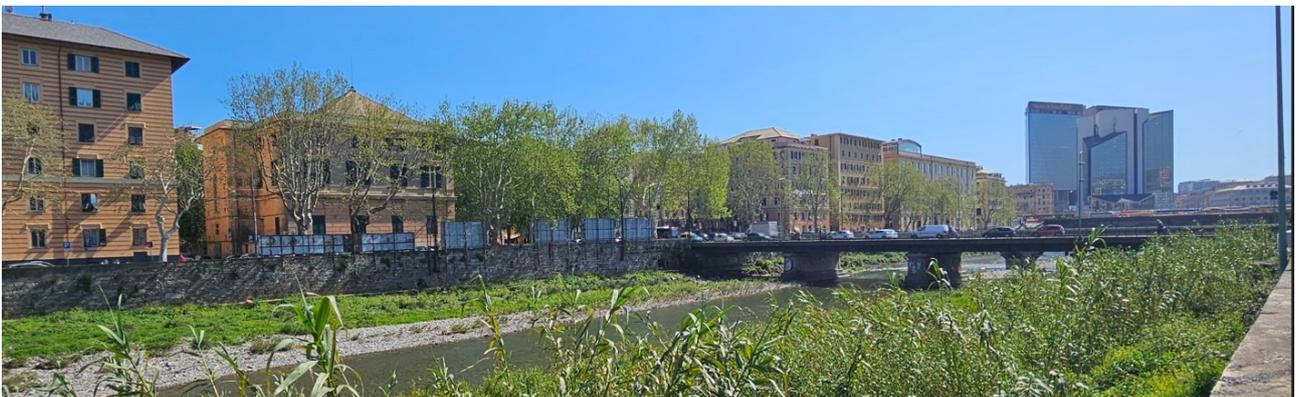
Figura 101 – Vista d'insieme argine sponda sinistra e ponte Castelfidardo

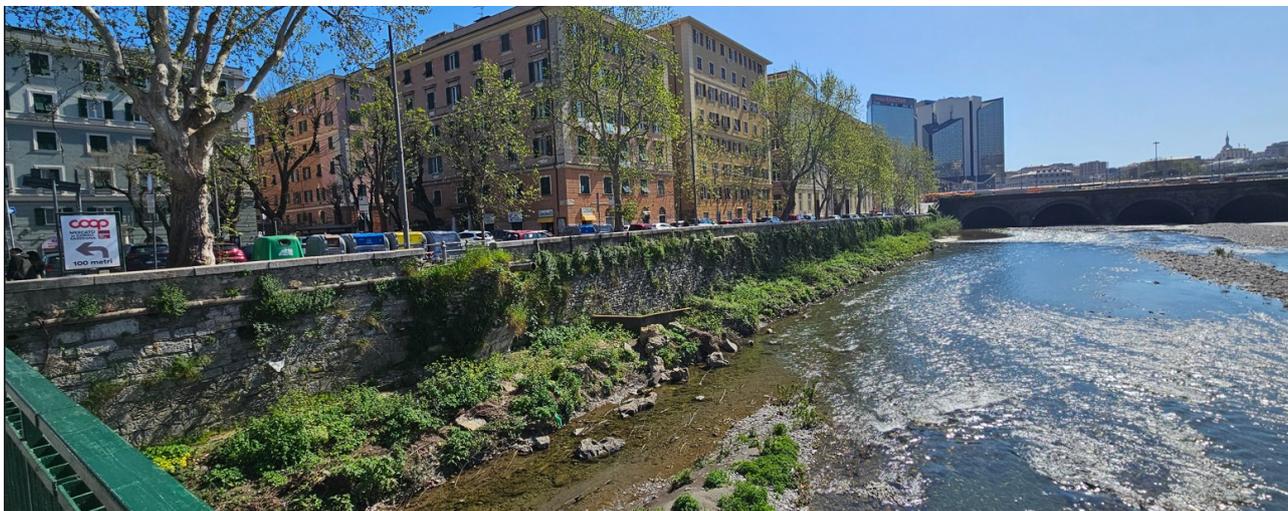
L'argine in sponda sinistra in questo tratto è in muratura in pietra a conci irregolari.

E' ricoperto da vegetazione ma pare non presentare particolari manomissioni.

Figura 102 – Vista d'insieme argine sponda sinistra fino al ponte ferroviario di Brignole

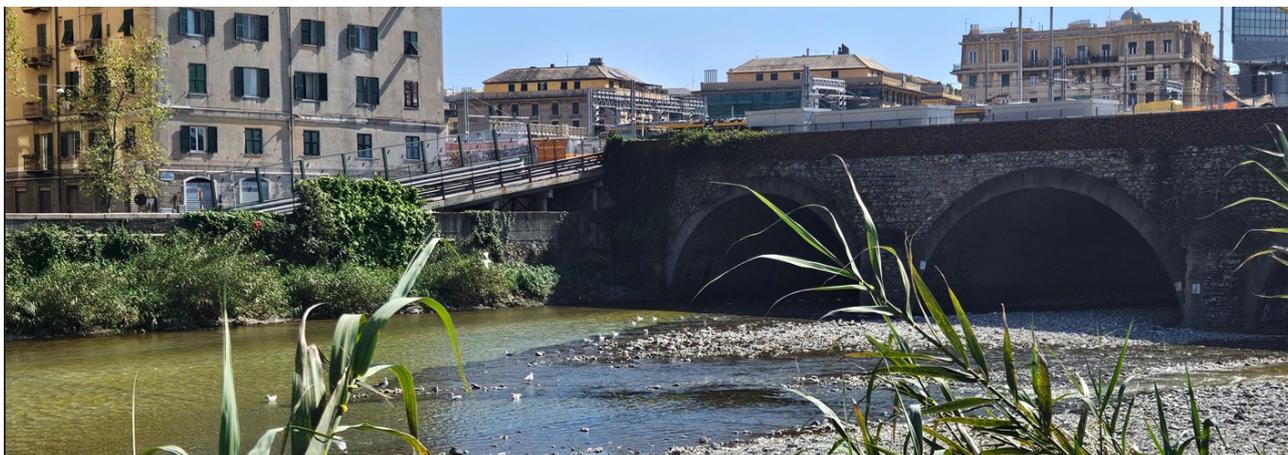
Nel punto di raccordo dell'argine con la copertura del tratto focivo del Bisagno è presente un'opera in cemento armato.

Figura 104 – Raccordo del muro d'argine con il ponte ferroviario di Brignole
